# **B-undersøkelse**

## **Lokalitet MJÅNESET (12047)**

**Lokalitetstilstand 2**

Rapport ID 21736

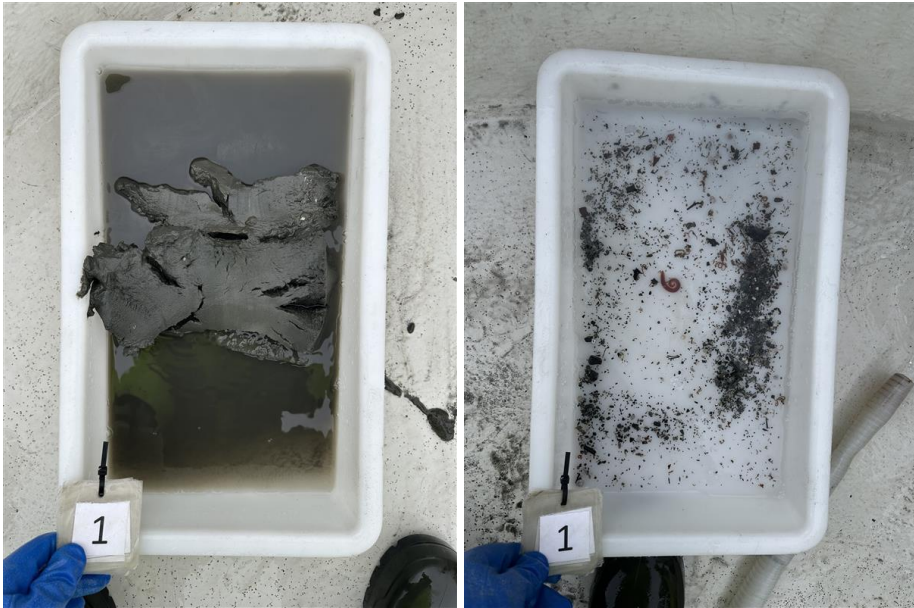
**Figur 1:** Bilder som viser sedimentet fra stasjon 1 før og etter siling. Sedimentet besto av silt og leire. Foto: Aqua Kompetanse AS.

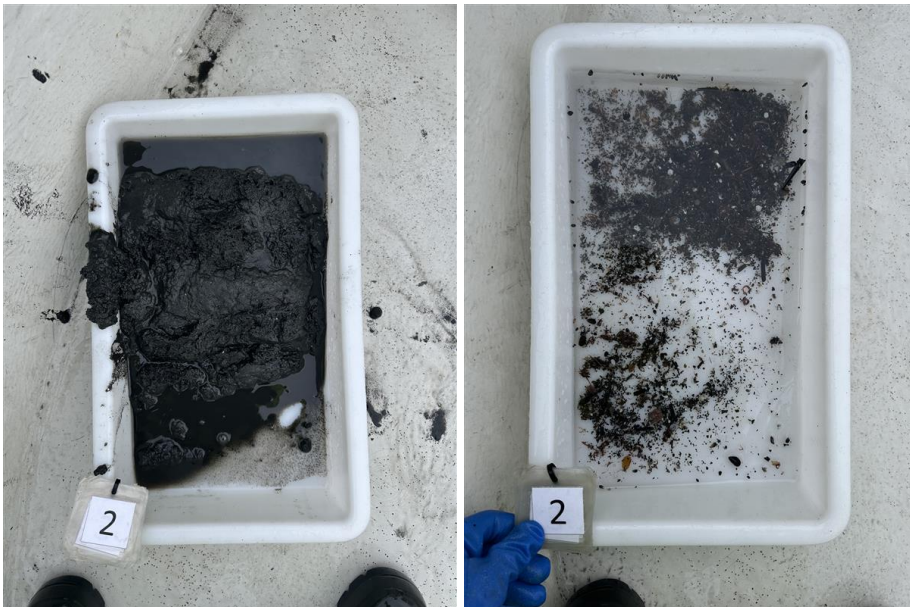
**Figur 2:** Bilder som viser sedimentet fra stasjon 2 før og etter siling. Sedimentet besto av silt. Det ble registrert fekalier ved stasjonen. Foto: Aqua Kompetanse AS.

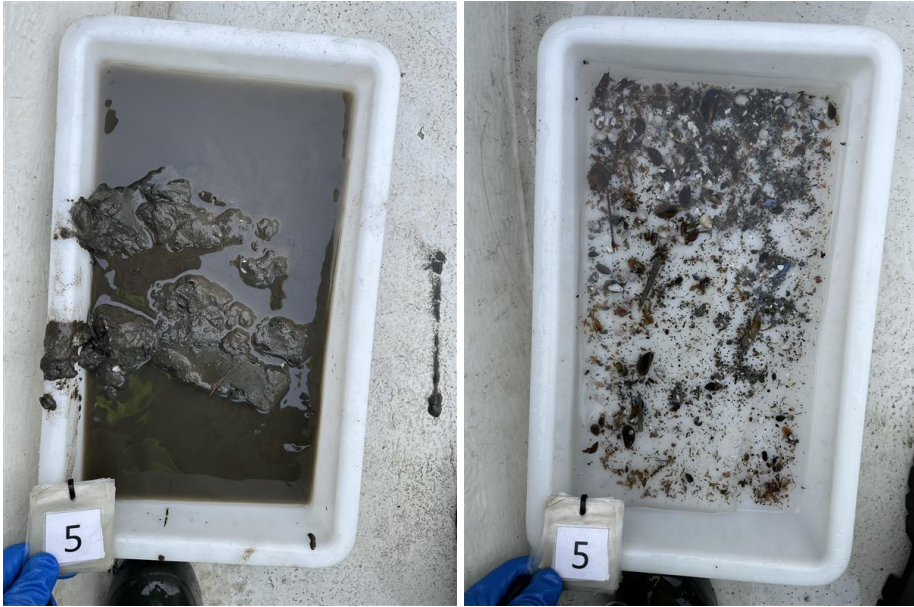
**Figur 5:** Bilder som viser sedimentet fra stasjon 5 før og etter siling. Sedimentet besto av silt. Foto: Aqua Kompetanse AS.

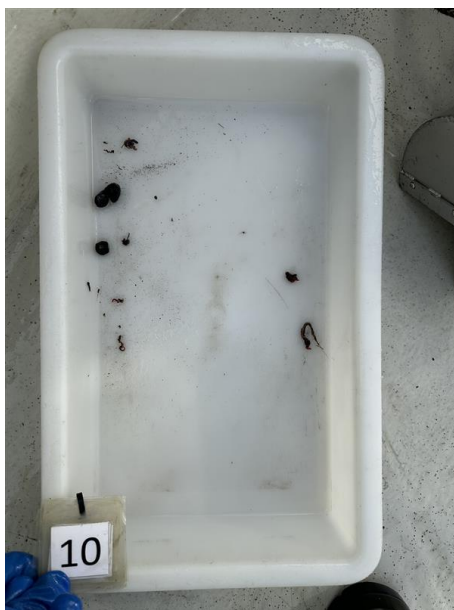
**Figur 10:** Bilde som viser grabbinholdet fra stasjon 10. Det ble registrert fjellbunn. Foto: Aqua Kompetanse AS.
