B-undersøkelse

Lokalitet APALVIKNESET (29816)

Lokalitetstilstand 2

Rapport ID 21738

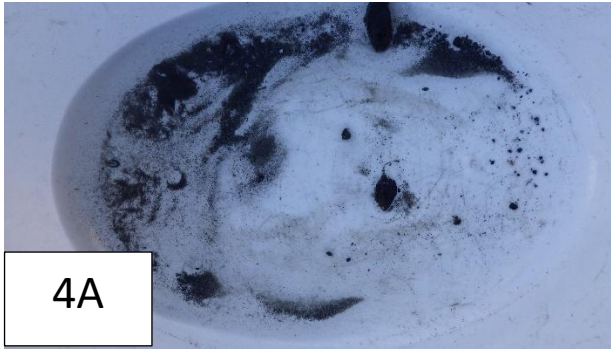
4A

Prøvepunkt	Kommentar
1	
2	Noe blåskjellrester. Tynt slamlag.
3	Mye blåskjellrester
4	Litt blåskjellrester.
5	Mye blåskjellrester
6	Noe blåskjellrester.
7	Noe blåskjellrester.
8	
9	
10	Litt blåskjellrester.
