**B-undersøkelse**  
**Lokalitet SKRUBBO (31117)**

**Lokalitetstilstand 1**

Rapport ID 21753

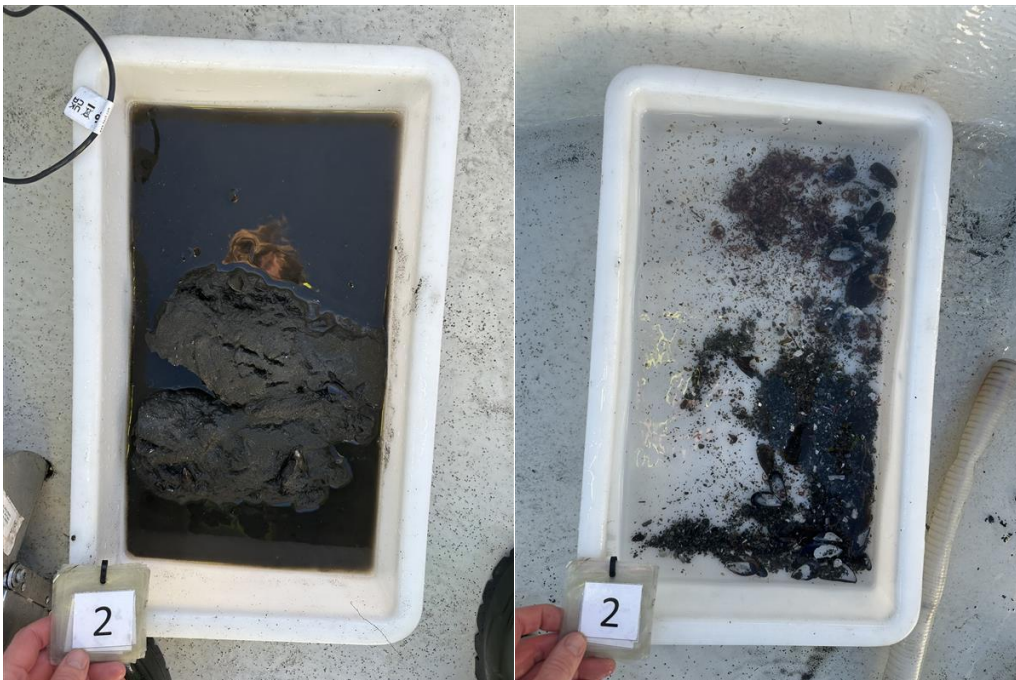
**Figur 2:** Bilder som viser sedimentet fra stasjon 2 før og etter siling. Sedimentet besto av silt, sand og grus. Foto: Aqua Kompetanse AS.

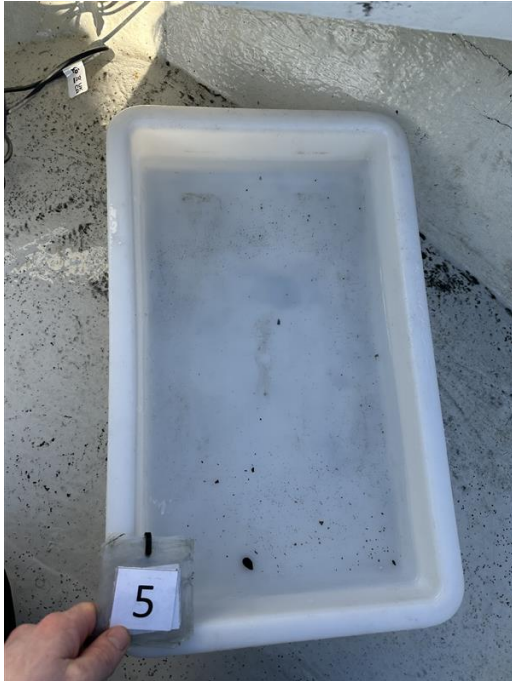
**Figur 5:** *Bilde som viser sedimentet fra stasjon 5. Det ble registrert fjellbunn ved stasjonen. Foto: Aqua Kompetanse AS.*

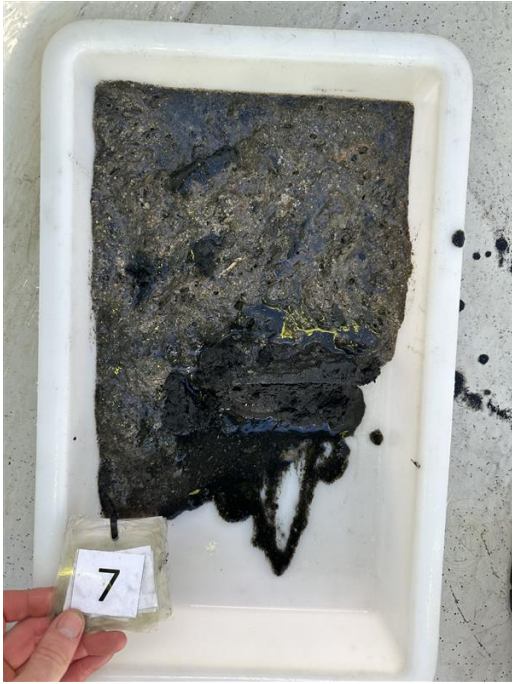
**Figur 7:** Bilde som viser sedimentet fra stasjon 7. Sedimentet besto av silt og slam. Foto: Aqua Kompetanse AS.

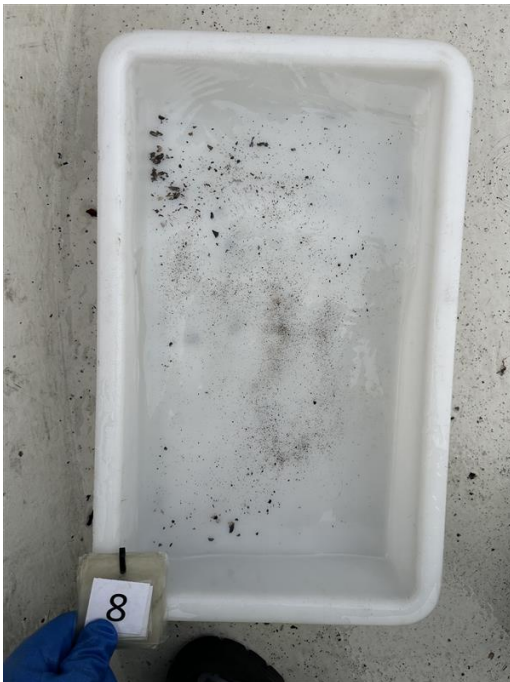
**Figur 8:** Bilde som viser sedimentet fra stasjon 8. Det ble registrert fjellbunn ved stasjonen. Foto: Aqua Kompetanse AS.

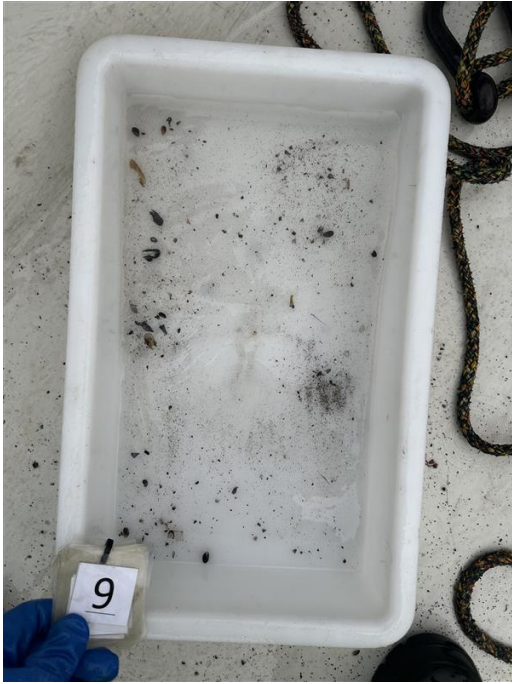
**Figur 9:** *Bilde som viser sedimentet fra stasjon 9. Det ble registrert fjellbunn ved stasjonen. Foto: Aqua Kompetanse AS.*

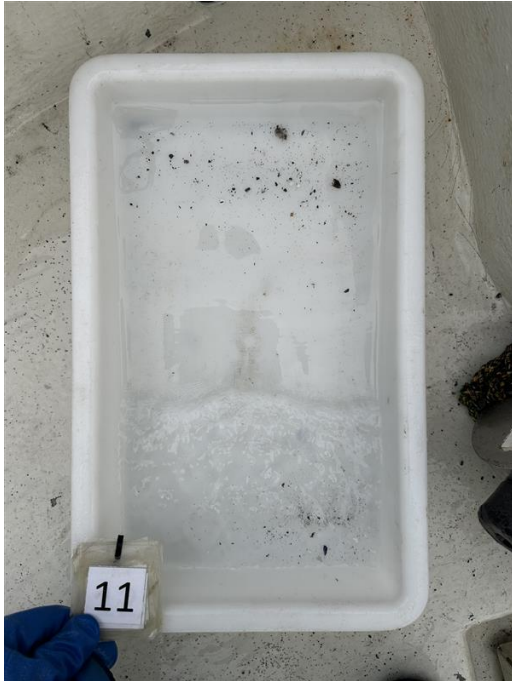
**Figur 11:** *Bilde som viser sedimentet fra stasjon 11. Det ble registrert fjellbunn ved stasjonen Foto: Aqua Kompetanse AS.*
