B-undersøkelse

Lokalitet NYE HESSVIK (35897)

Lokalitetstilstand 2

Rapport ID 21762

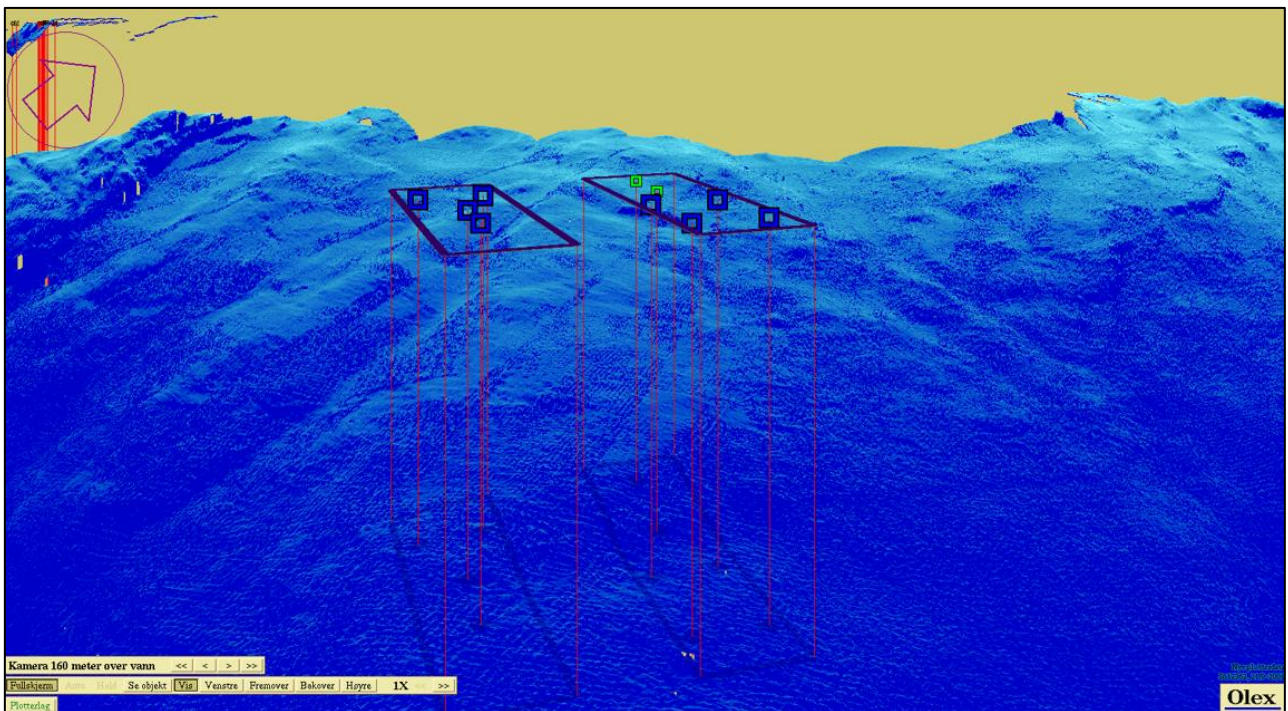
Figur 4. Tredimensjonalt oversiktsbilde av prøvestasjoner. Tilstand markert med farger (blå = "meget god", grøn = "god", gul = "dårlig" og raud = "meget dårlig").

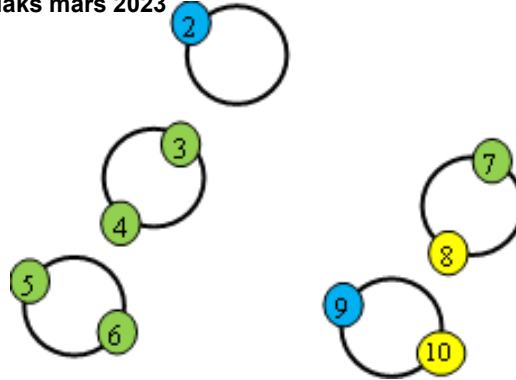
Figur 5. Oversikt over tilstand i anleggssona for enkeltstasjoner tekne på lokaliteten ved granskingane frå 2022 til 2026.
