B-undersøkelse

Lokalitet SKARDBERGVIKA (10550)

Lokalitetstilstand 1

Rapport ID 21781

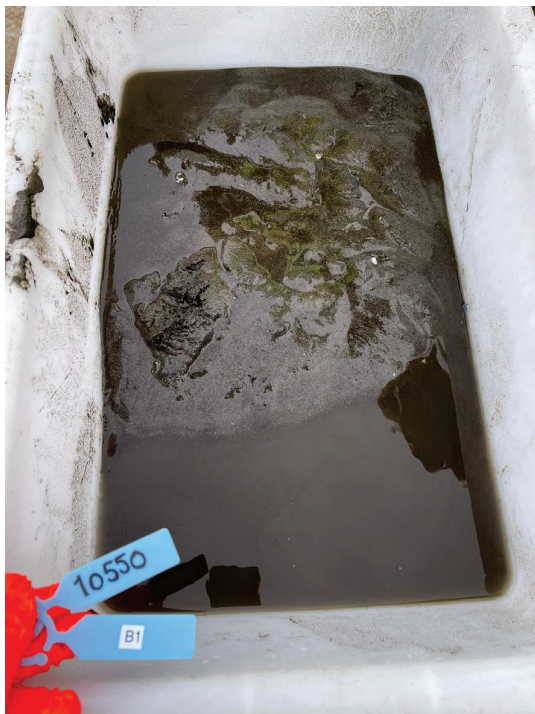
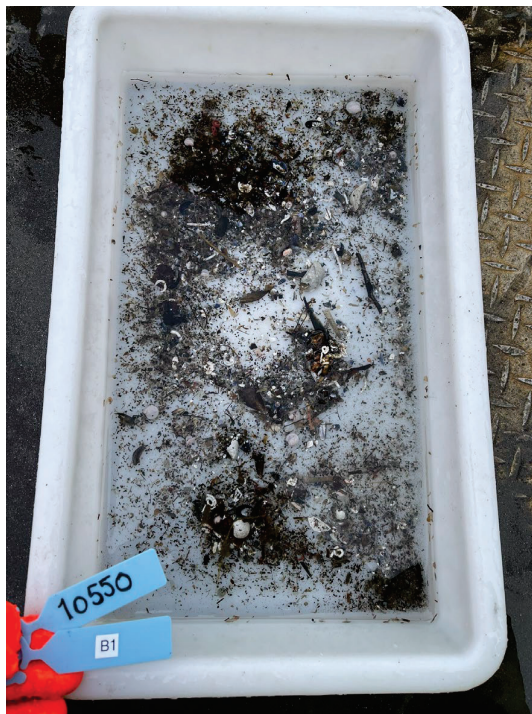
Stasjon 1

Prøvepunkt	Kommentar
1	Detritus. Terrestisk materiale. Fiskebein Arter: Thyasira sp, gullbørstemark, slangesjöstjerne
2	Terrestisk materiale. Detritus. Rester etter anleggsrens. Arter: Thyasira sp, gullbørstemark, sjømus
3	Terrestisk materiale. Detritus. Rester etter anleggsrens. Arter: Thyasira sp, gullbørstemark, nakensnegle
4	Rester etter anleggsrens. Arter: Thyasira sp., gullbørstemark, flatorm

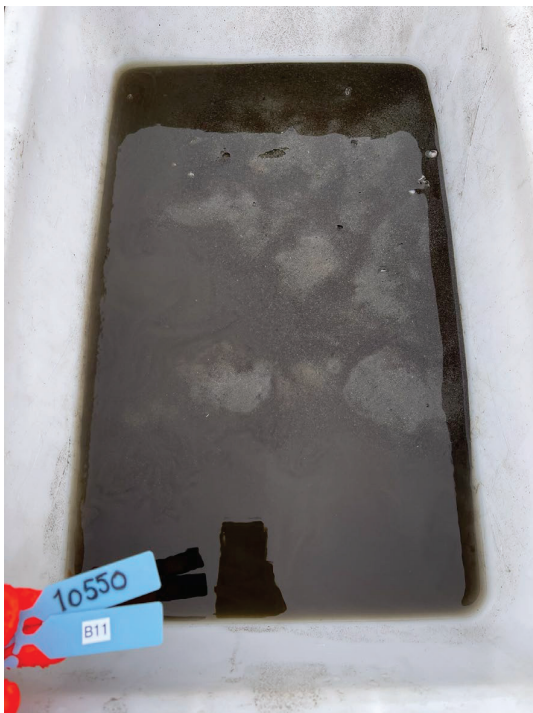
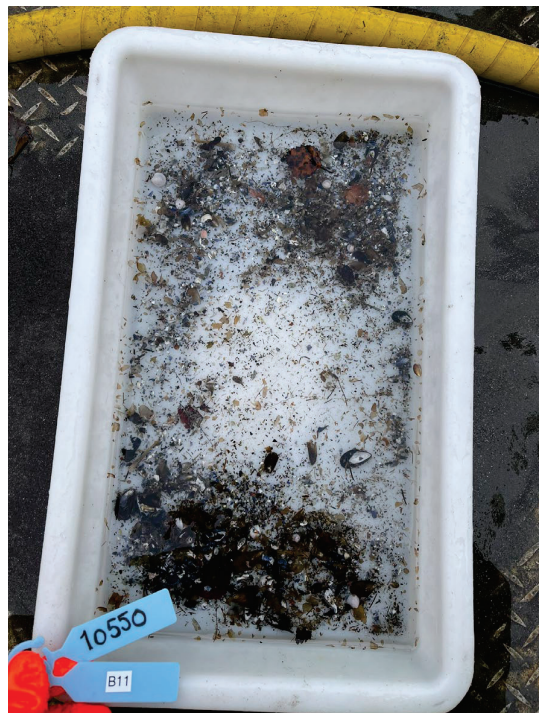
Stasjon 11

Prøvepunkt	Kommentar
11	Terrestisk materiale. Detritus. Arter: Thyasira sp., gullbørstemark
12	Grabbhugg 1
13	Terrestisk materiale. Detritus. Arter: Thyasira sp., sjømus, gullbørstemark
