B-undersøkelse
Lokalitet SLÅTTENES (28096)

Lokalitetstilstand 2

Rapport ID 21799

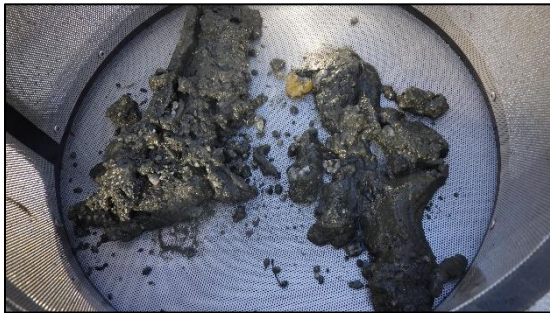
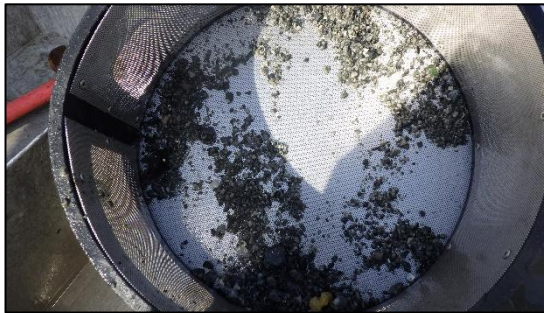
St 1:

Bilder nedenfor viser sediment (A) og ferdig silt prøve (B) ved stasjonene.

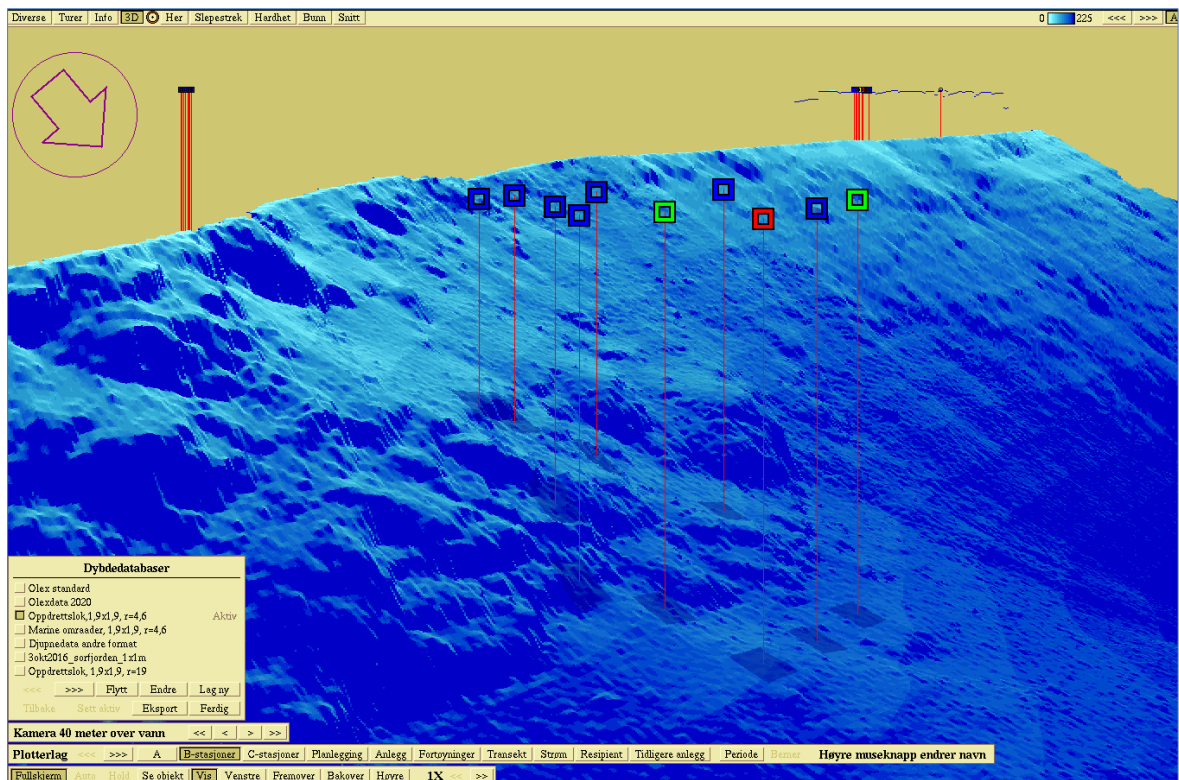
Figur 3. 3D-visning av anlegget og prøvestasjoner med tilstandsklassifisering: blå firkant; Tilstand 1, grønn firkant; Tilstand 2, gul firkant; Tilstand 3, rød firkant; Tilstand 4. Kartdatum WGS84. Orientering vist i pil oppe i venstre hjørne.
