**B-undersøkelse**  
**Lokalitet DJUPEVIK (10338)**

**Lokalitetstilstand 1**

Rapport ID 21820

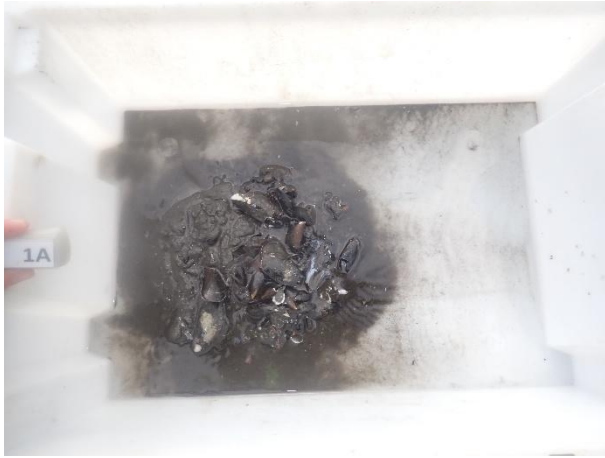
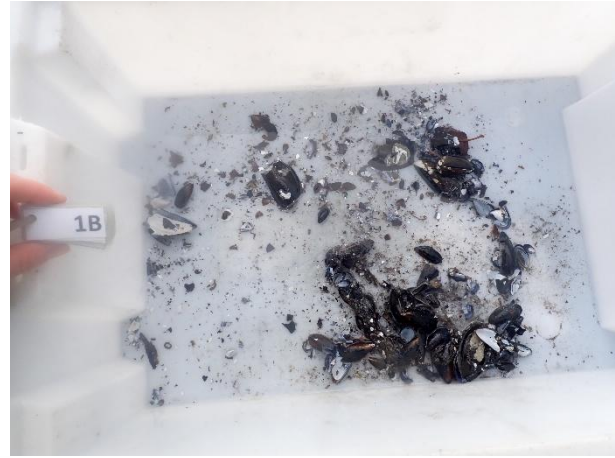
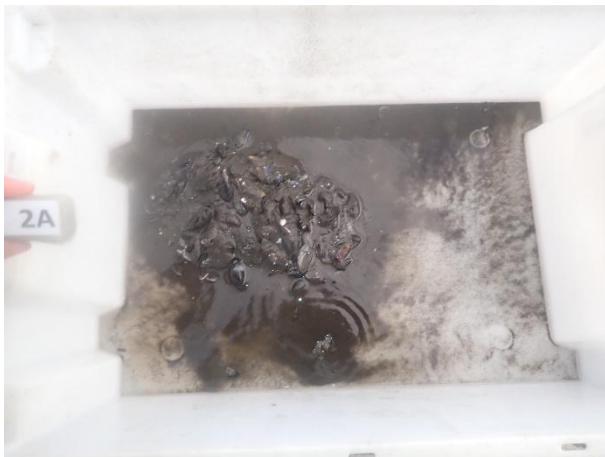
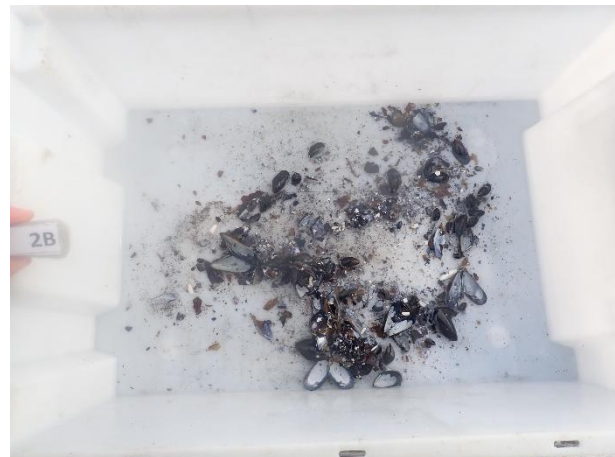
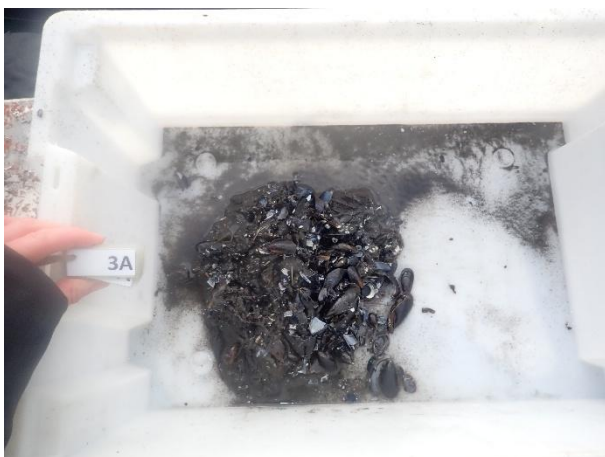
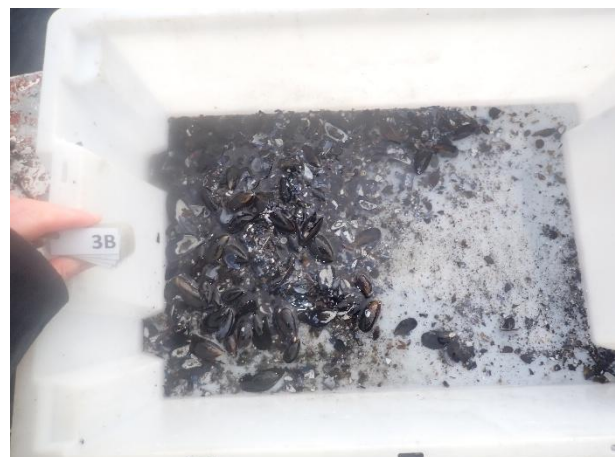
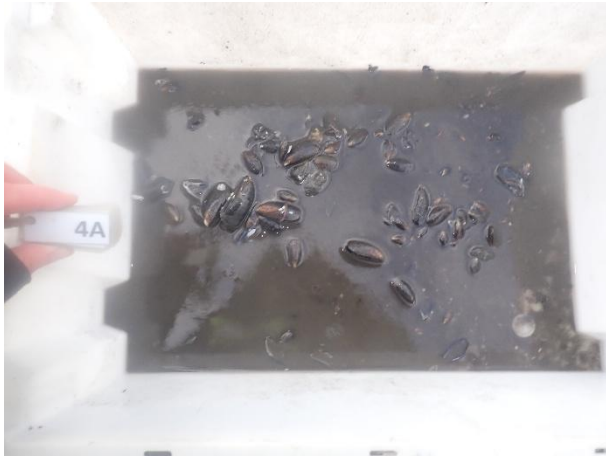
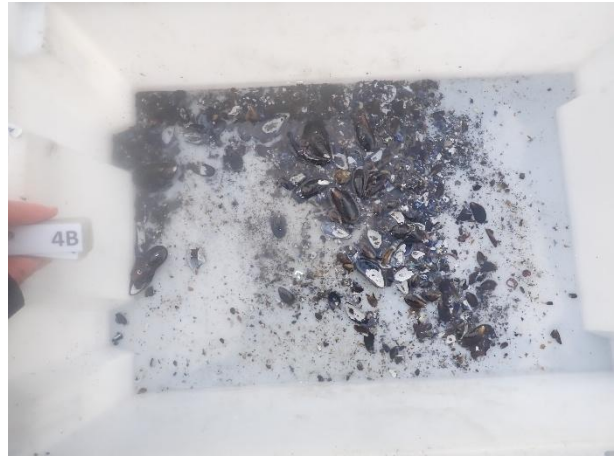
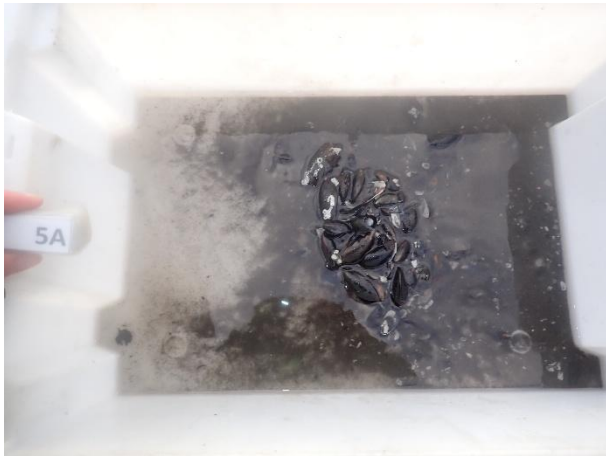
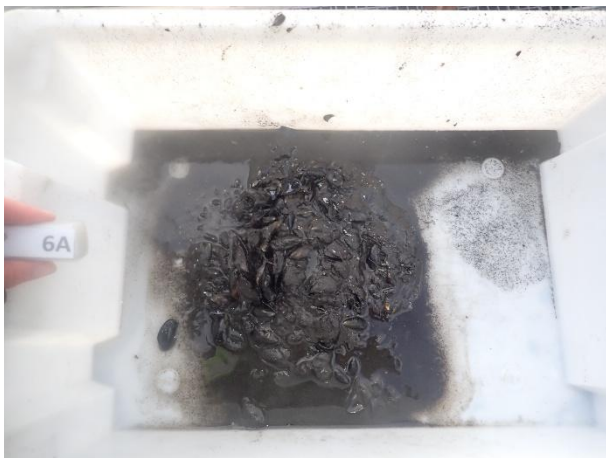
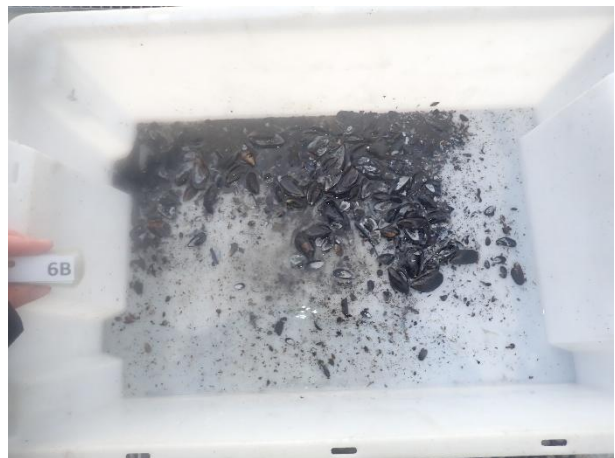
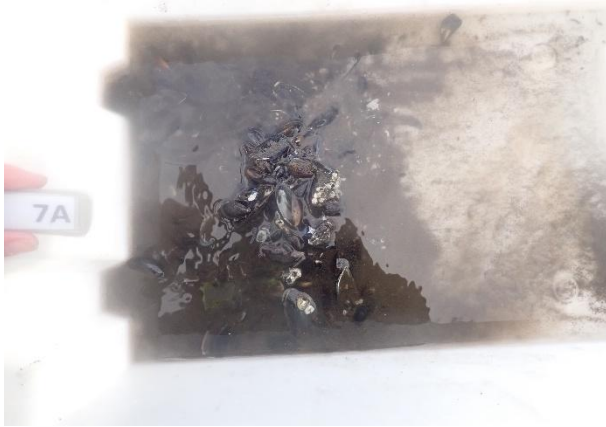
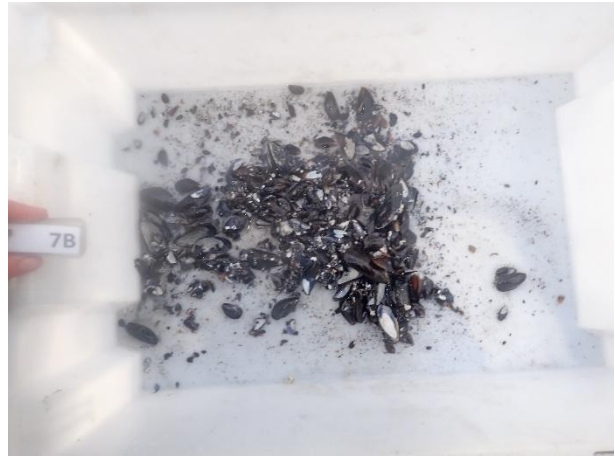
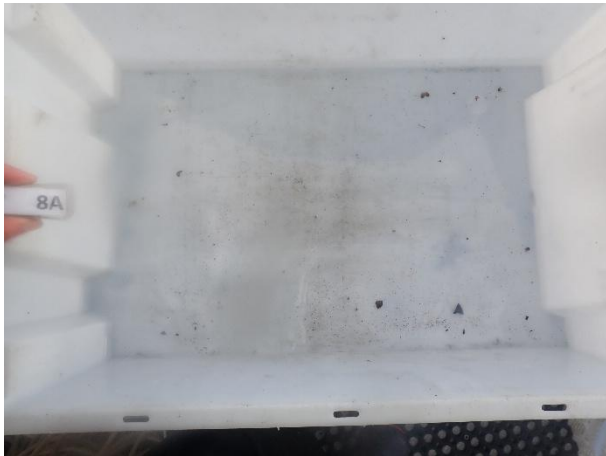
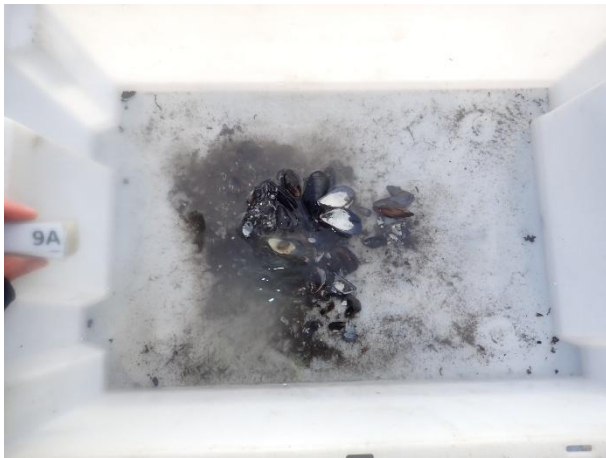
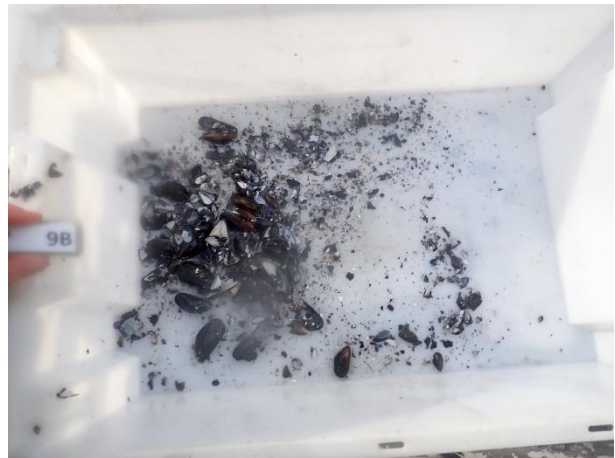
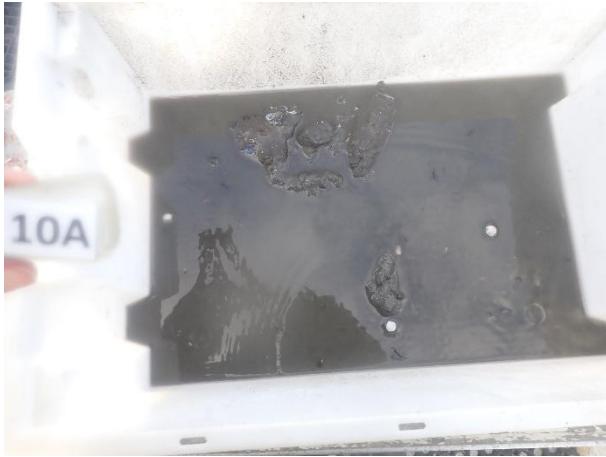
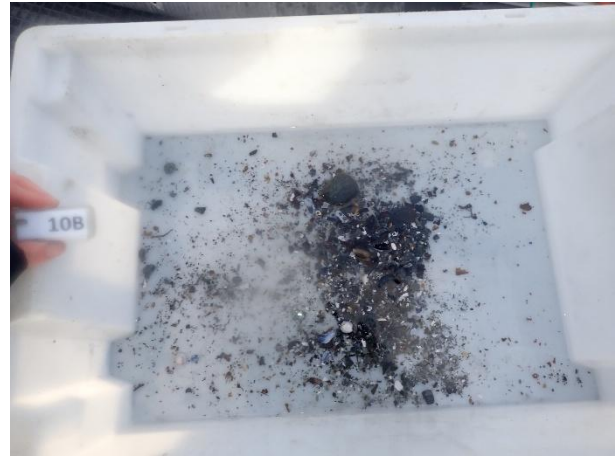
### Vedlegg – Bilder fra prøvestasjoner

Prøvepunkt	Kommentar
1	Løv i prøve.
2	Amfipode
3	Døde blåskjell og løv.
4	Døde blåskjell.
5	Blåskjell og amfipode.
6	Døde blåskjell.
7	Døde blåskjell.
8	
9	Døde blåskjell og kvist.

Prøvepunkt	Kommentar
10	Thyasira spp. og døde blåskjell.

Bilder nedenfor viser sediment (A) og ferdig vasket prøve (B) ved stasjonene. Mangler bilde av stasjon 11, ettersom det ble glemt i felt.
