B-undersøkelse

Lokalitet OANES SJØ (11922)

Lokalitetstilstand 1

Rapport ID 21821

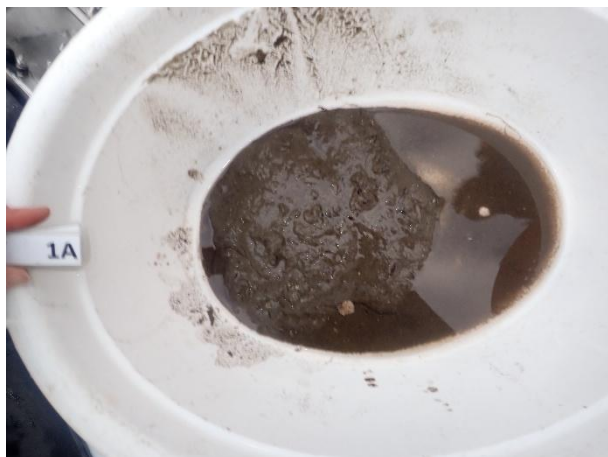
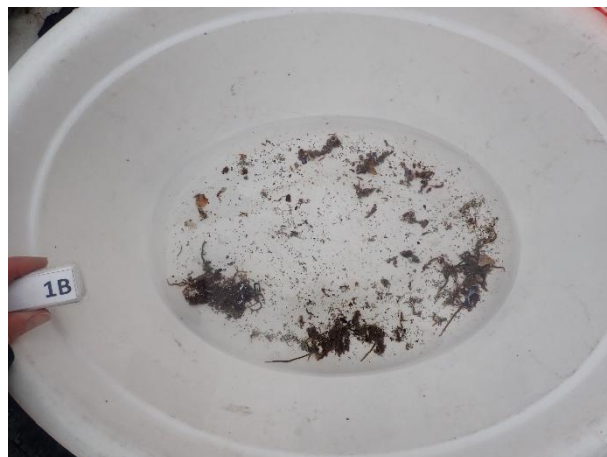
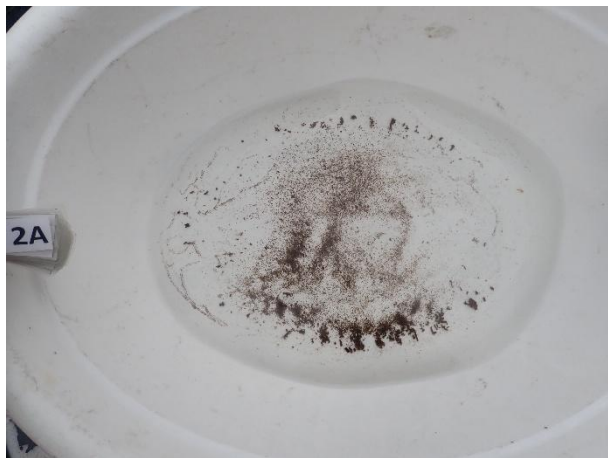
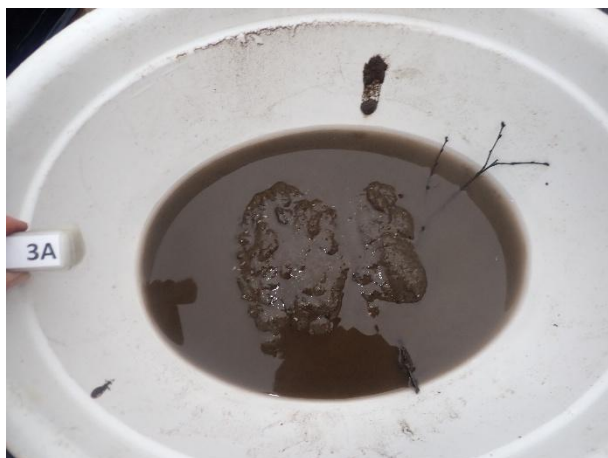
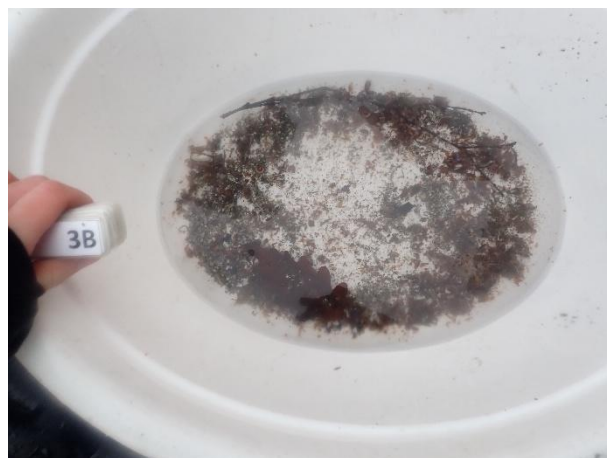
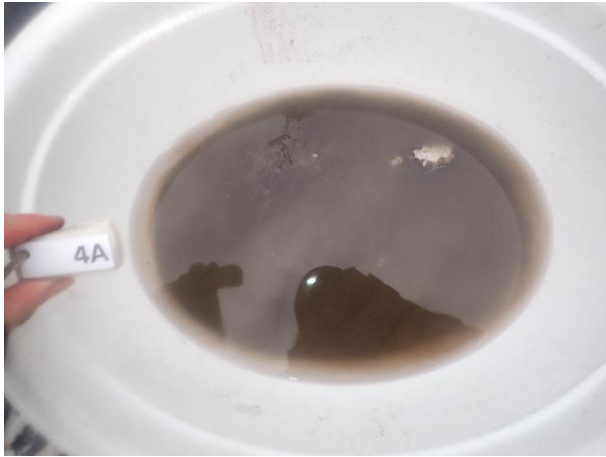
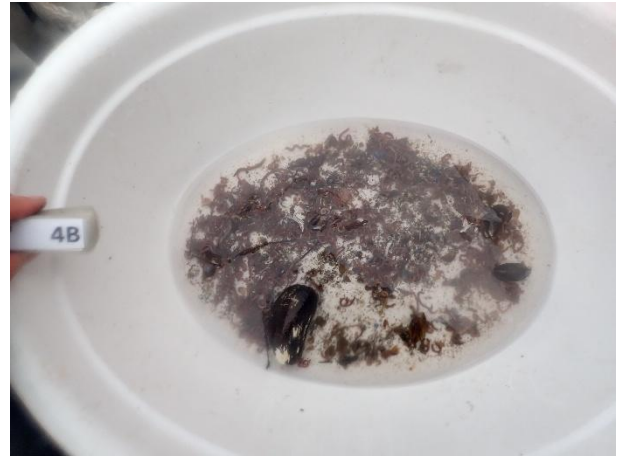
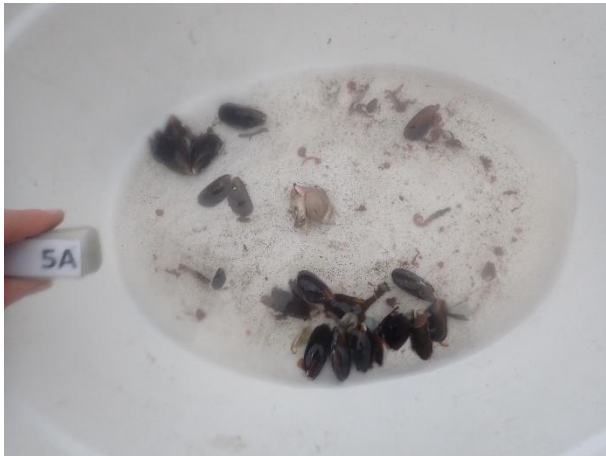
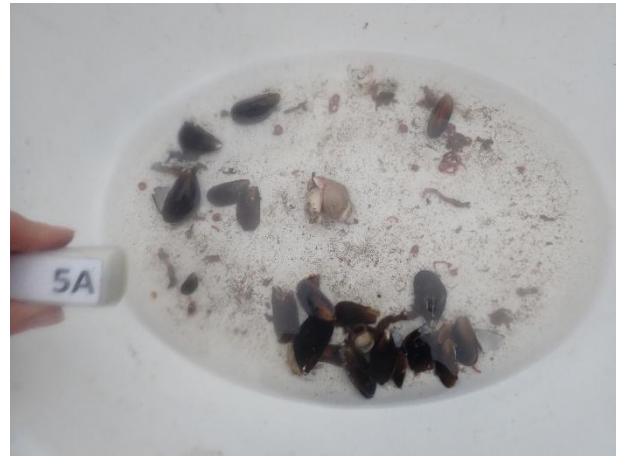
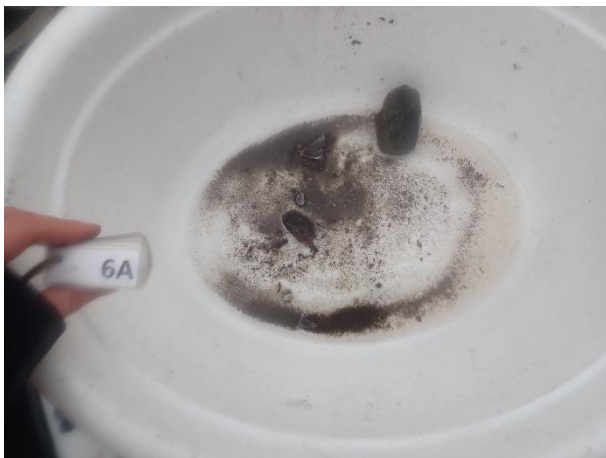
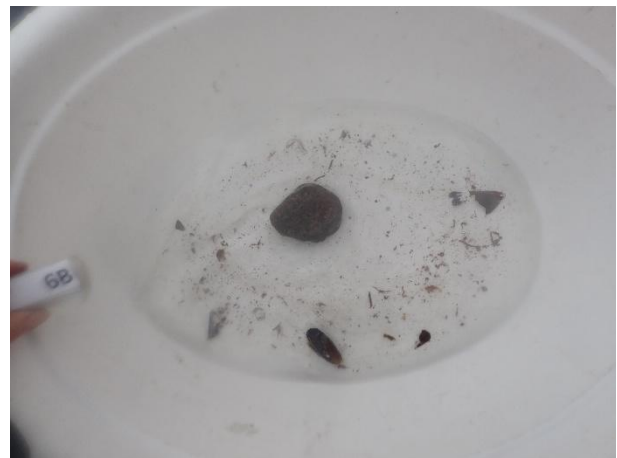
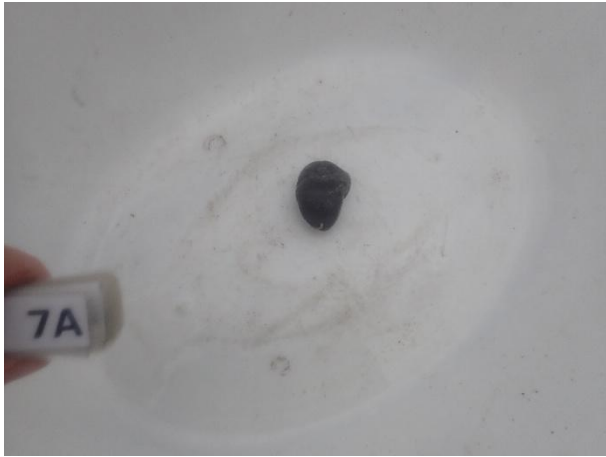
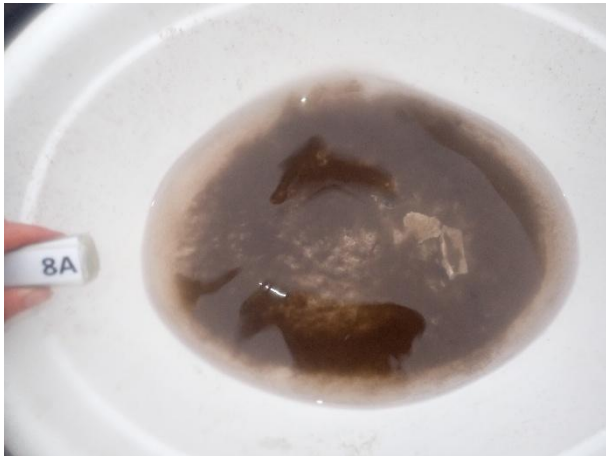
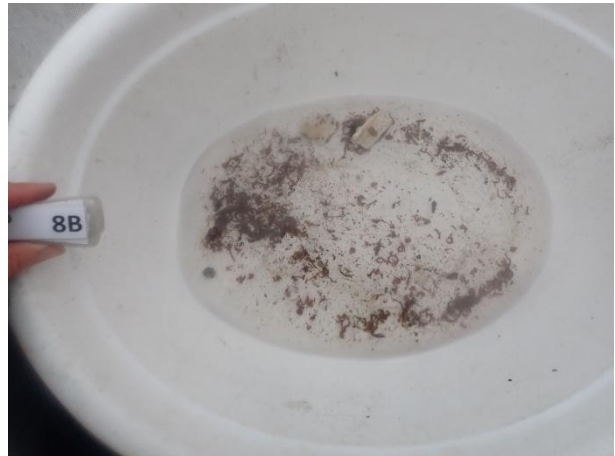
Vedlegg – Bilder fra prøvestasjoner

Prøvepunkt	Kommentar
1	
2	
3	Løv, kvist og 3 amfipoder.
4	Kvist
5	1 kongsnegl.
6	
7	
8

Bilder nedenfor viser sediment (A) og ferdig vasket prøve (B) ved stasjonene.
