B-undersøkelse

Lokalitet TUNGESVIK (10147)

Lokalitetstilstand 1

Rapport ID 21827

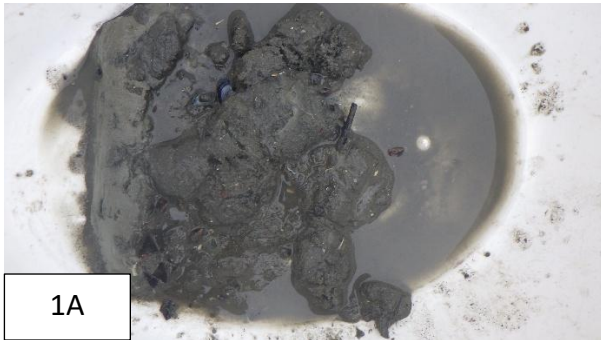
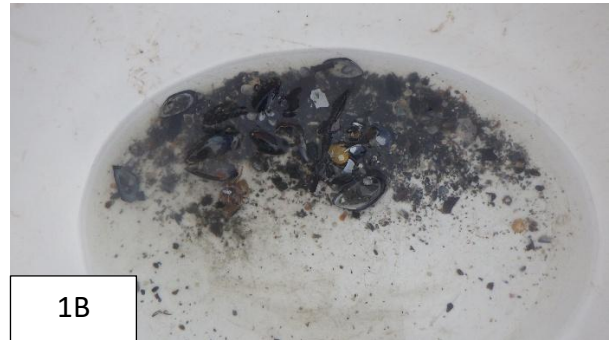
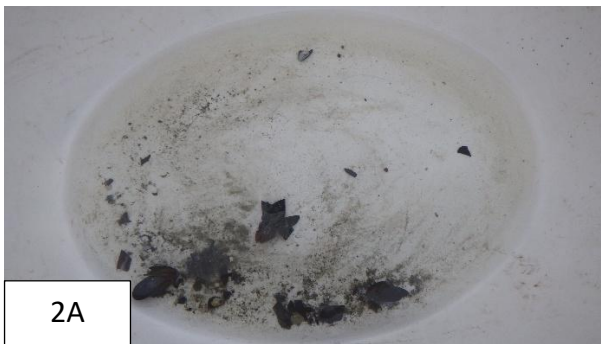
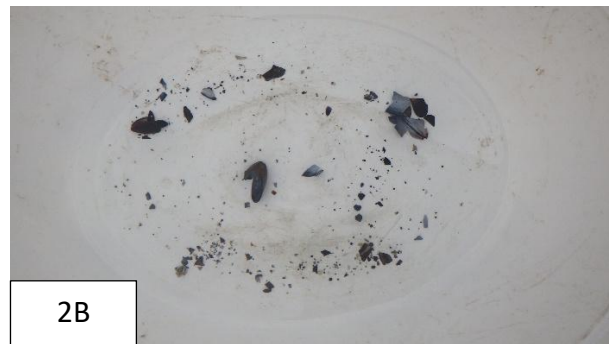
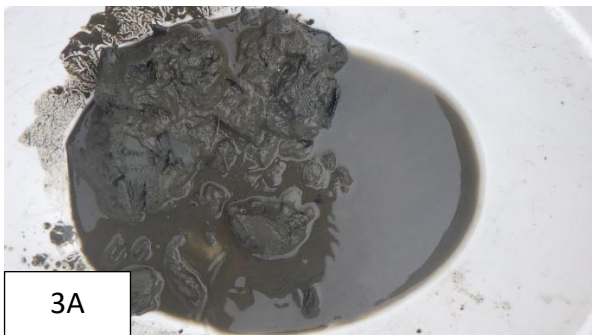
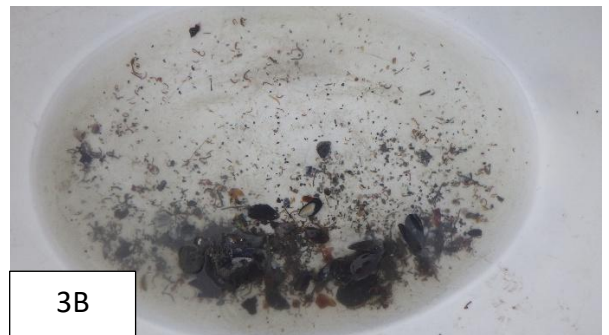
**Vedlegg – Bilder fra prøvestasjoner**

Bilder nedenfor viser sediment (A) og ferdig vasket prøve (B) ved stasjonene.
