B-undersøkelse

Lokalitet BONHAMMAREN (11248)

Rapport ID 21830

Kart til B-undersøkelse ved Bonhammaren (11248), 2026

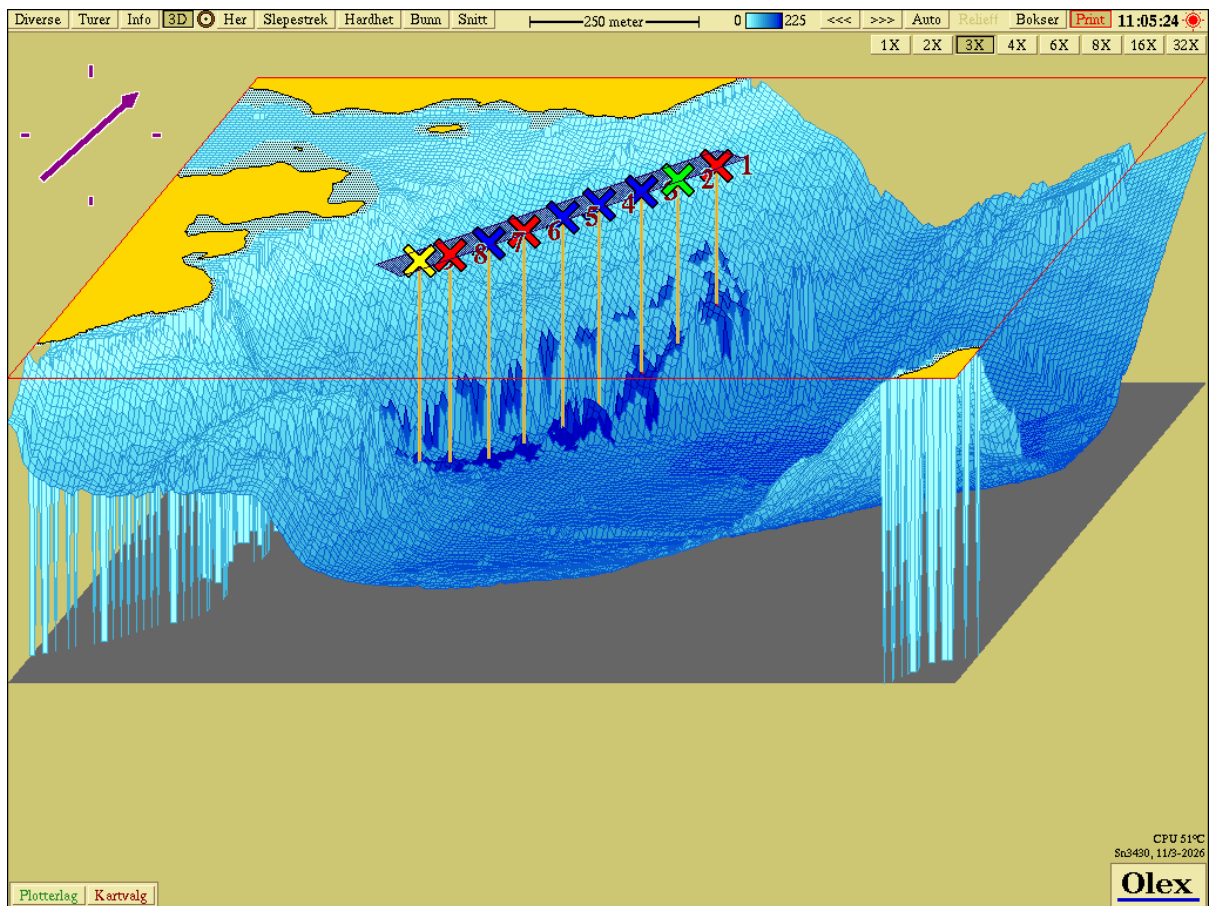
Figur 3. 3D-visning av bunntopografi ved Bonhammaren med nummererte stasjoner gjengitt i Figur 2. Synsretning er mot nordvest.

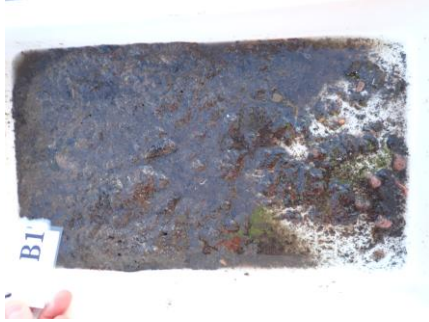
<i>St</i>	<i>Bilde før sikting</i>	<i>Bilde etter sikting</i>
<i>St 1</i>

Prøvepunkt	Kommentar
1	Kun slam med silt og noe skjellsand. Observerte ulike arter børstemark. Mye bobling - ikke siktet.
2	Forsøk 1: skrap, kun slam og masse børstemark. Forsøk 2: skrap, vurdering basert på første forsøk.
3	Kun vann i grabb begge forsøk.
4	Kun vann i grabb begge forsøk.
5	Kun vann i grabb begge forsøk.
6	Sedimentet kokte over. ikke siktet. K-16 grabb ble benyttet (0.1m ²)
7	K-16 grabb ble benyttet (0.1m ²)
8	
9	K-16 grabb ble benyttet (0.1m ²)

Ikke siktet grunnet gassbobler.
<i>St 2</i>

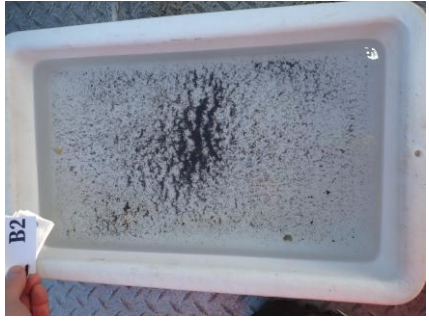
Intet sediment å sikte.
<i>St 3</i>

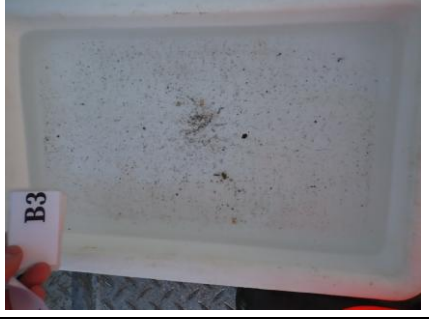
Intet sediment å sikte.
<i>St 4</i>

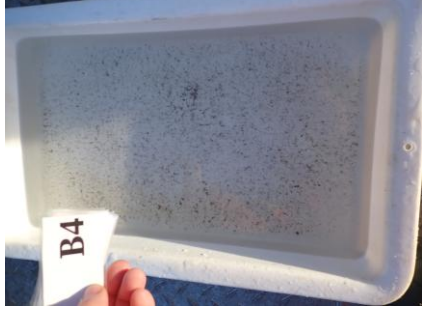
Intet sediment å sikte.

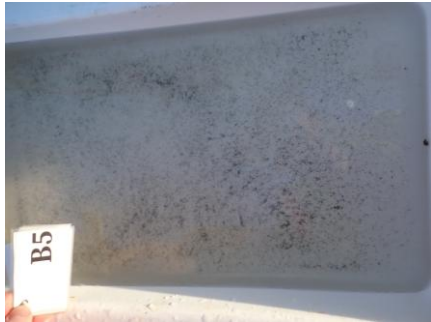
<p>St 5</p>

<p>Intet sediment å sikte.</p>
<p>St 6</p>

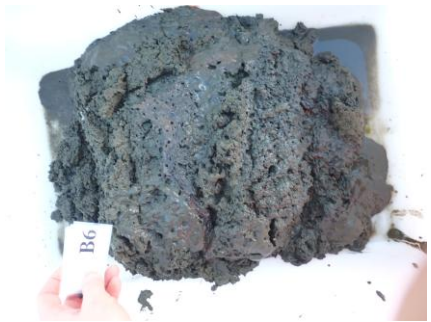
<p>Ikke siktet grunnet gassbobler.</p>
<p>St 7</p>	 	<p>Intet sediment å sikte.</p>
<p>St 8</p>	 	<p>Ikke siktet grunnet gassbobler.</p>
<p>St 9</p>
