B-undersøkelse

Lokalitet STORSKOGØYA (19016)

Lokalitetstilstand 1

Rapport ID 21845

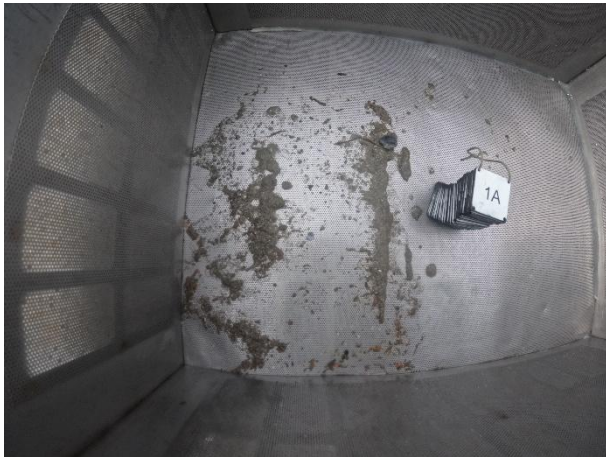
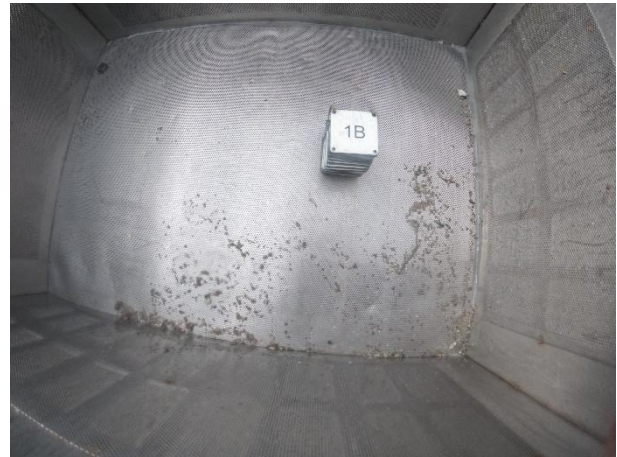
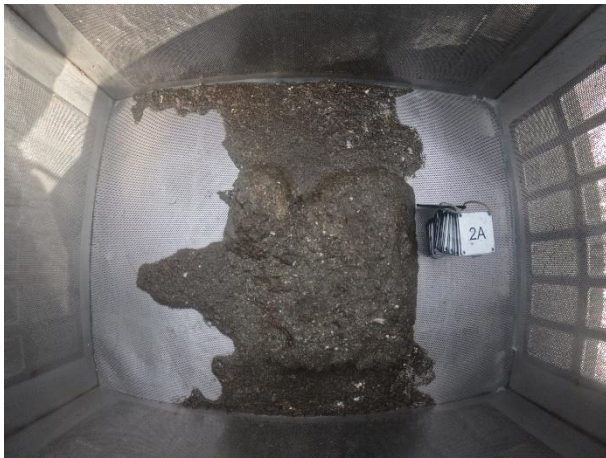
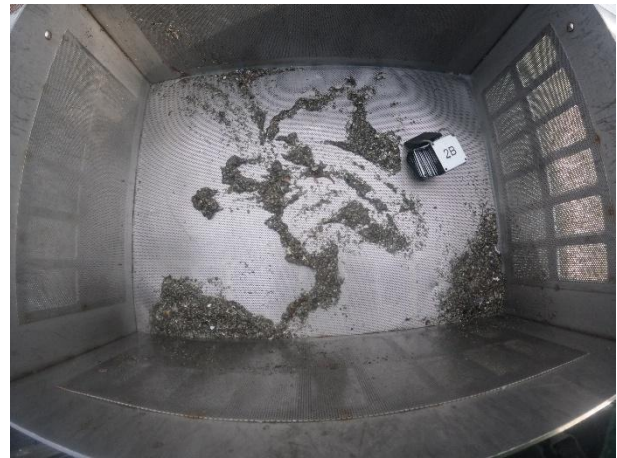
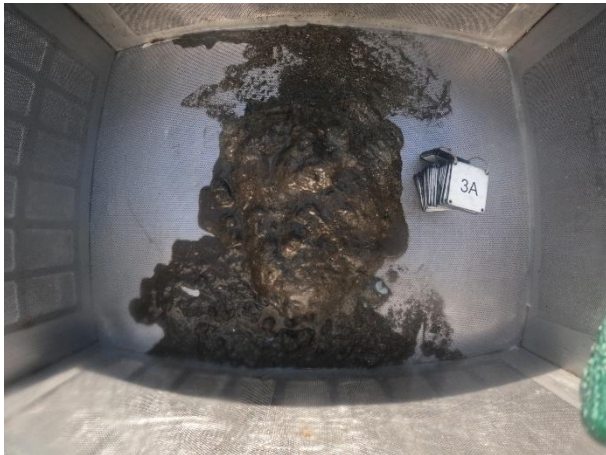
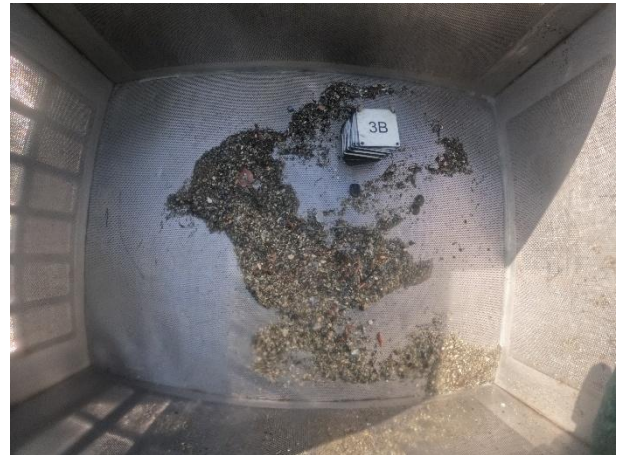
Vedlegg – Bilder fra prøvestasjoner

Bilder nedenfor viser sediment (A) og ferdig vasket prøve (B) ved stasjonene.
