B-undersøkelse

Lokalitet TVEITNESVIK (12077)

Lokalitetstilstand 1

Rapport ID 21846

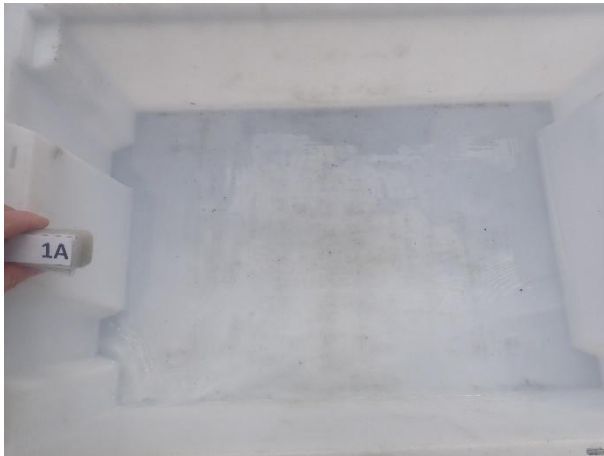
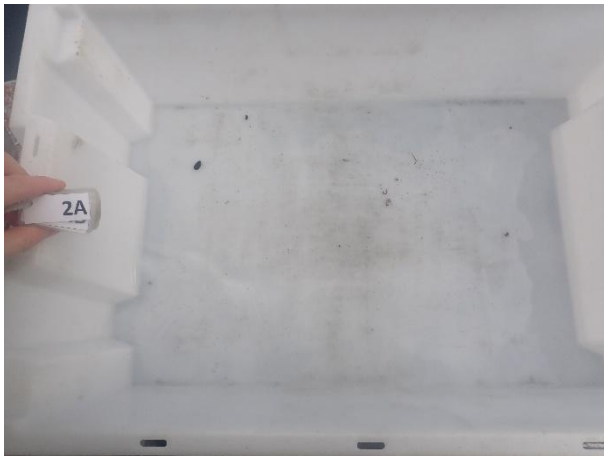
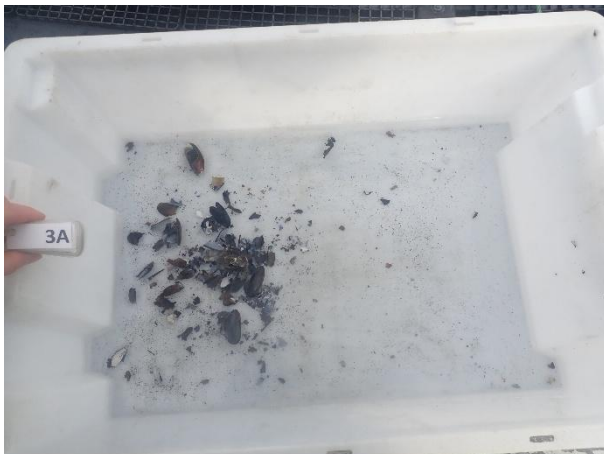
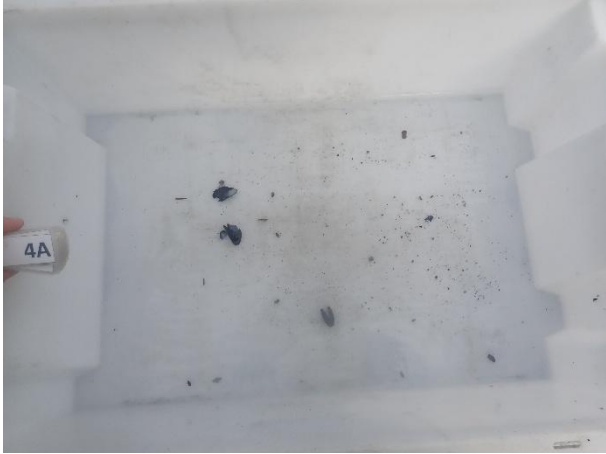
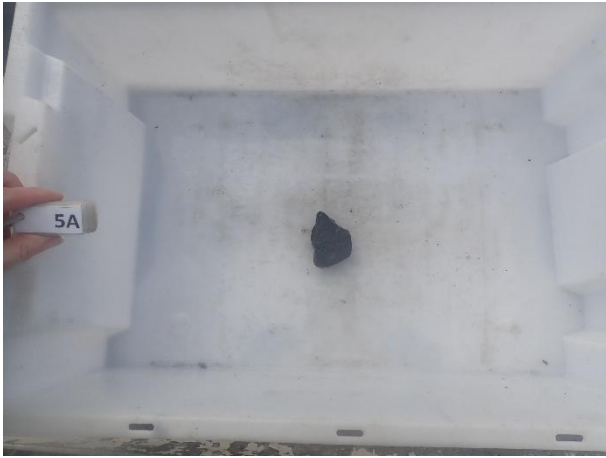
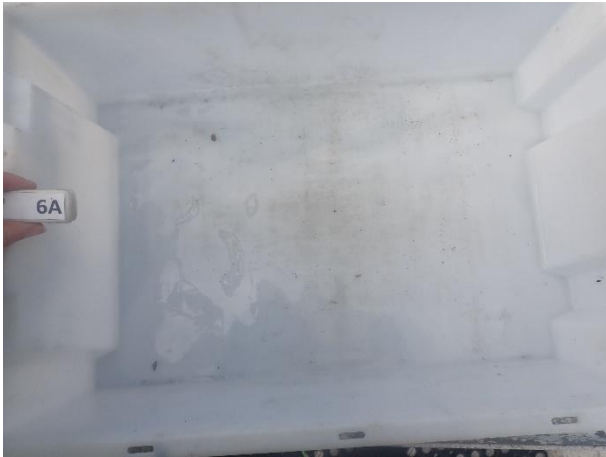
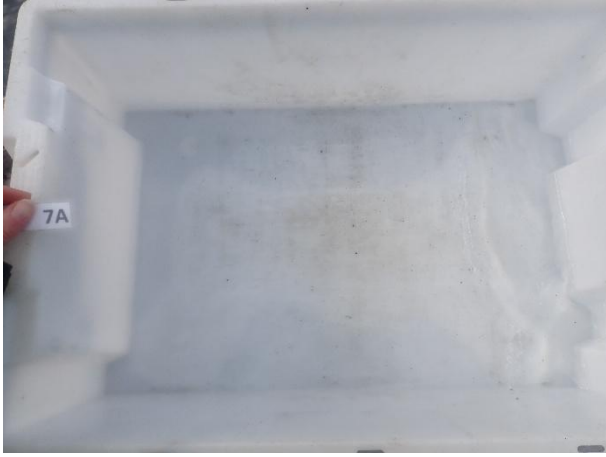
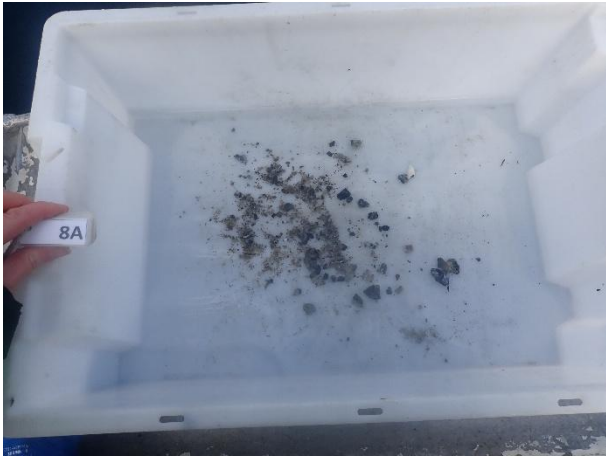
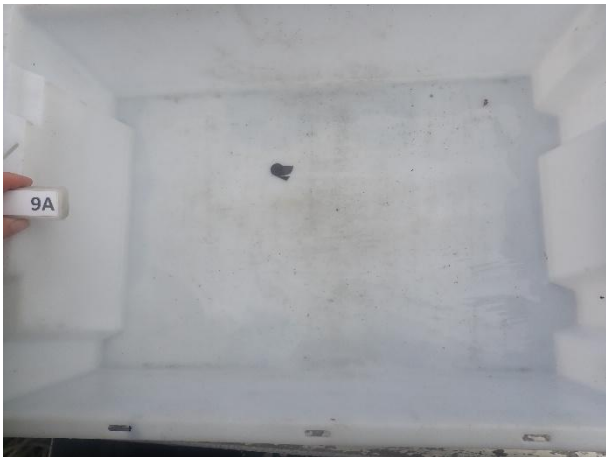
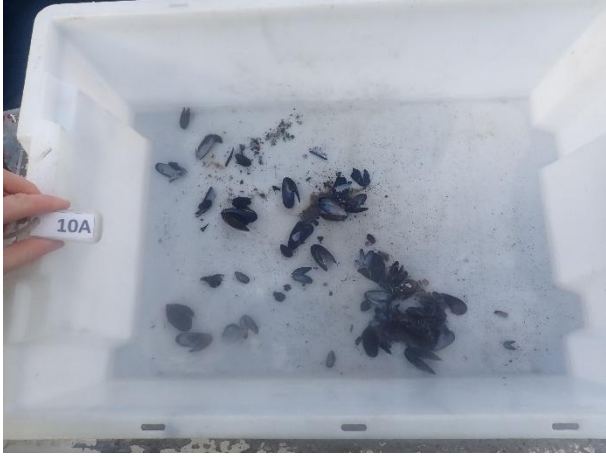
Vedlegg 1 – Bilder fra prøvestasjoner

Bilder nedenfor viser sediment (A) og ferdig silt prøve (B) ved stasjonene.
