**B-undersøkelse**

**Lokalitet HEGGESET (45167)**

**Lokalitetstilstand 1**

Rapport ID 21861

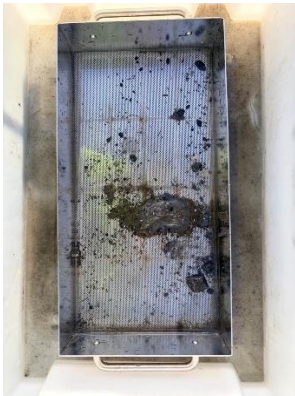
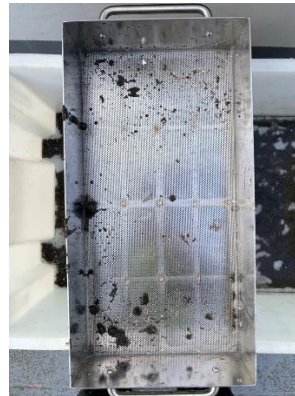
1

Bilder nedenfor viser sediment (A) og ferdig vasket prøve (B) ved stasjonene.

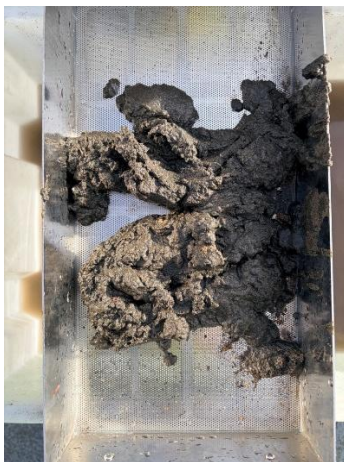
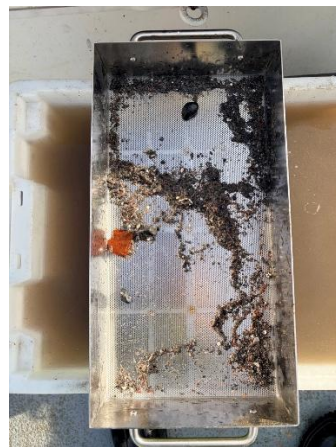
Prøvepunkt	Kommentar
11	Organisk materiale
12
