**B-undersøkelse**  
**Lokalitet OLVIKA (28676)**

**Lokalitetstilstand 2**

Rapport ID 21865

### Kartutsnitt tilhørende B-undersøkelsen ved Olvika januar 2026

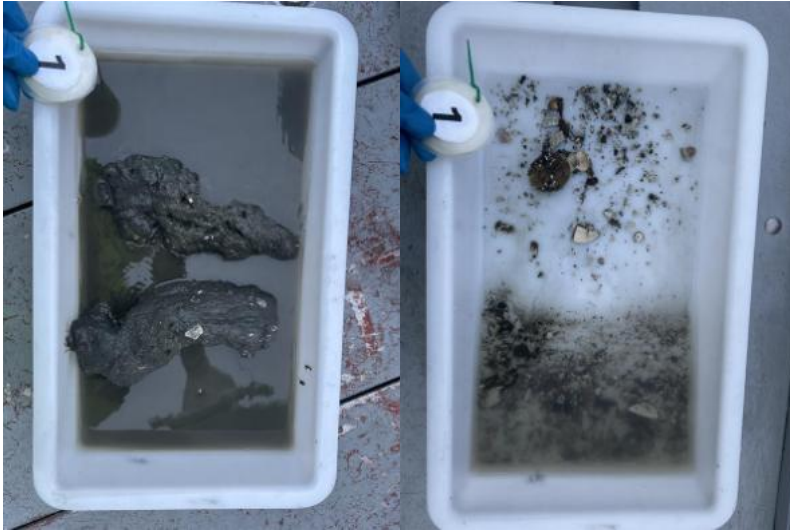
**Figur 1:** Bilder som viser sedimentet fra stasjon 1 før og etter siling. Foto: Aqua Kompetanse AS.

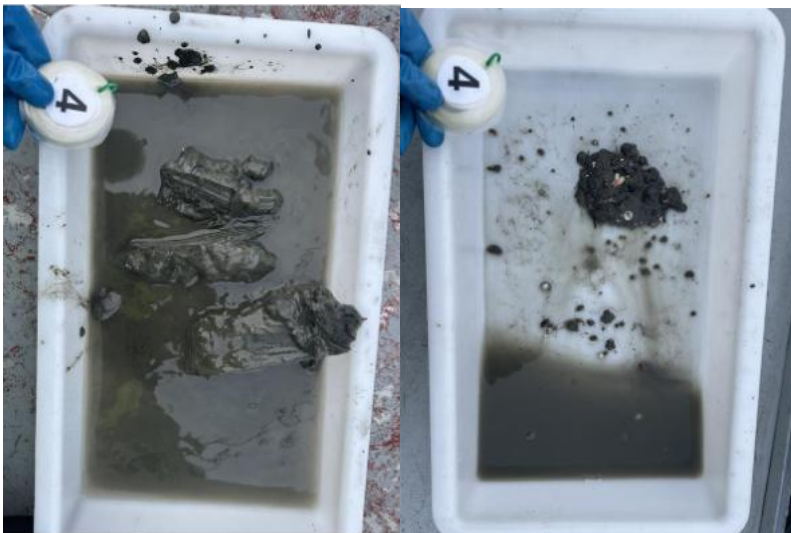
**Figur 4:** Bilder som viser sediment fra stasjon 4 før og etter siling. Sedimentet besto av silt og leire. Foto: Aqua Kompetanse AS.

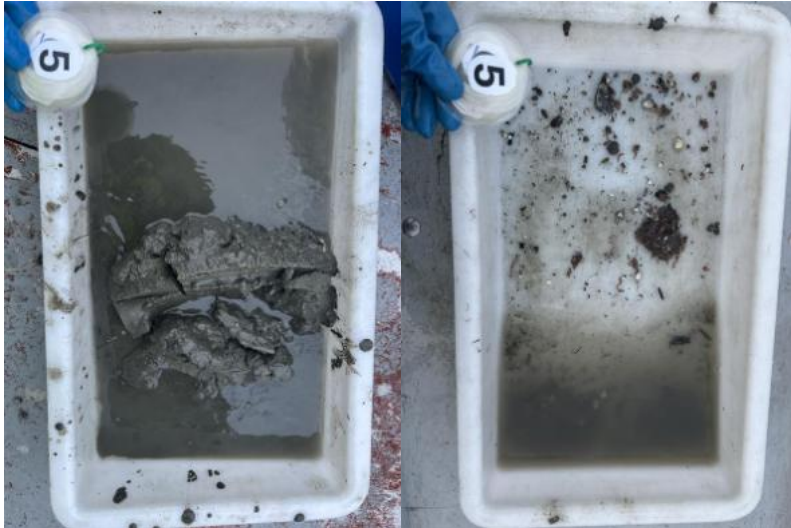
**Figur 5:** Bilder som viser sedimentet fra stasjon 5 før og etter siling. Sedimentet besto av leire og silt. Foto: Aqua Kompetanse AS.

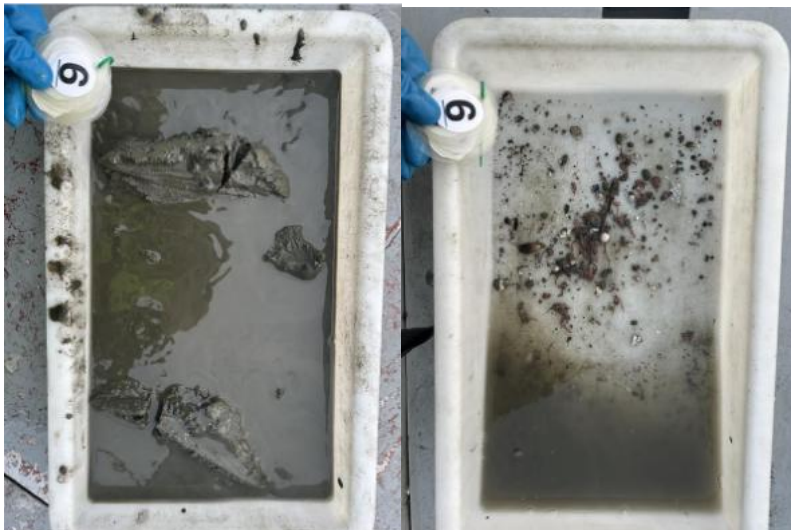
**Figur 6:** Bilder som viser sedimentet fra stasjon 6 før og etter siling. Sedimentet besto av leire, sand og silt. Foto: Aqua Kompetanse AS.

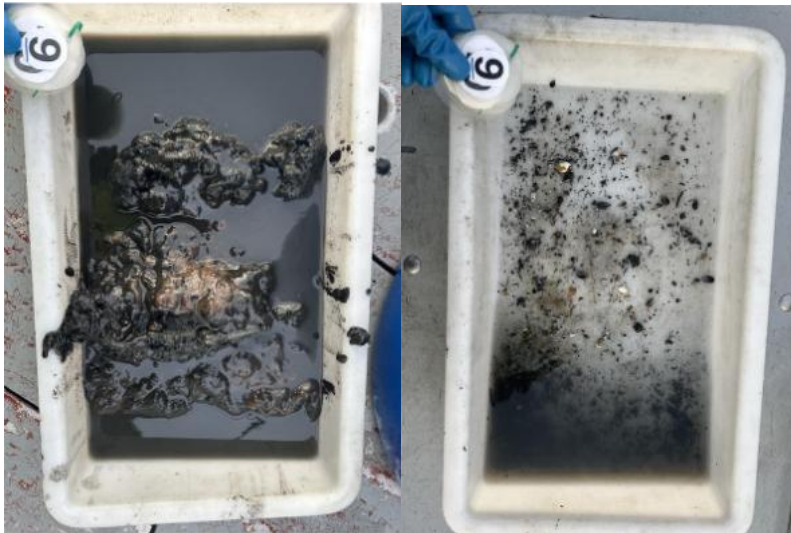
**Figur 9:** Bilder som viser sedimentet fra stasjon 9 før og etter siling. Sedimentet besto av leire og silt. Det ble registrert fekalier ved stasjonen. Foto: Aqua Kompetanse AS.

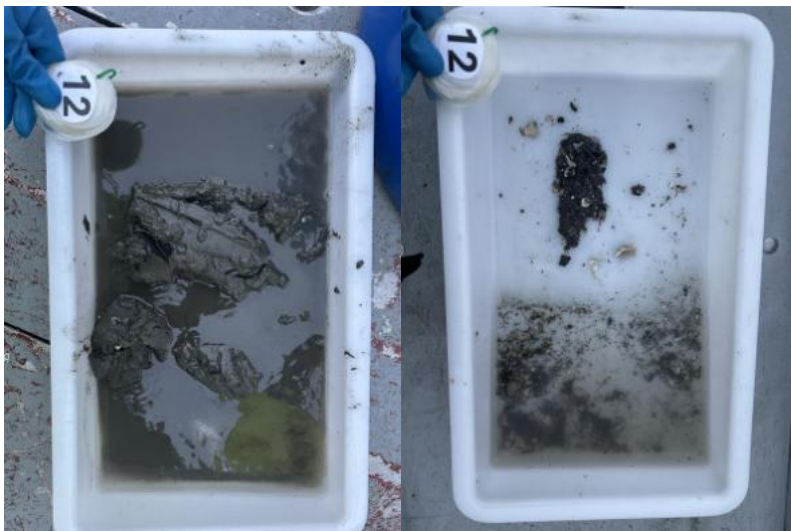
**Figur 12:** Bilder som viser sedimentet fra stasjon 12 før og etter siling. Sedimentet besto av leire og silt. Foto: Aqua Kompetanse AS.

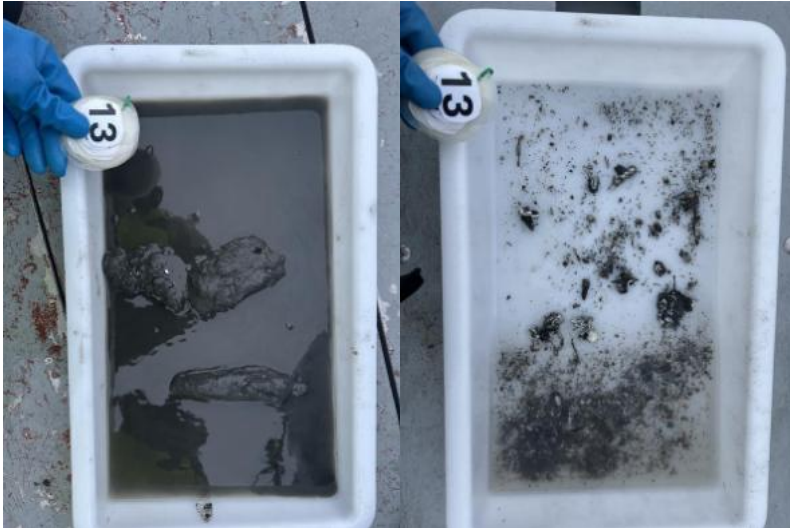
**Figur 13:** Bilder som viser sedimentet fra stasjon 13 før og etter siling. Sedimentet besto av leire og silt. Foto: Aqua Kompetanse AS.
