B-undersøkelse

Lokalitet KALVHODET (27996)

Rapport ID 21866

Kart til B-undersøkelse ved Kalvhodet (27996), 2026

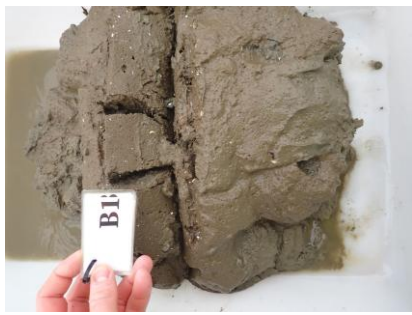
<i>St</i>	<i>Bilde før sikting</i>	<i>Bilde etter sikting</i>
<i>St 1</i>

Prøvepunkt	Kommentar
1	Slangestjerne og ulike børstemarkarter.
2	
3	Nakensnegle.
4	Forsøk 1: skrap. Forsøk 2: øverste 1-2 cm av sedimentet var løst, mens resten var myk til fast i konsistens.
5	Sporadiske rødlige/brunlige og sorte flekker i overflaten.
6	Nakensnegle.
7	Mange klumper med transparente pigger (trolig fra kråkeballer el.) som hang sammen i klynger.
8	Samme som ved forrige prøve (7).
9	Noen brunlige områder i overflaten av sedimentet. Nakensnegle.

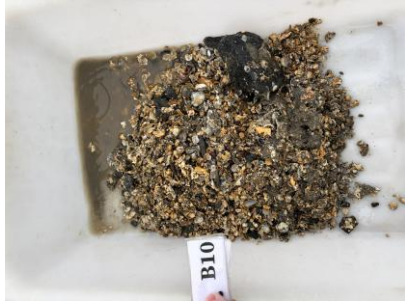
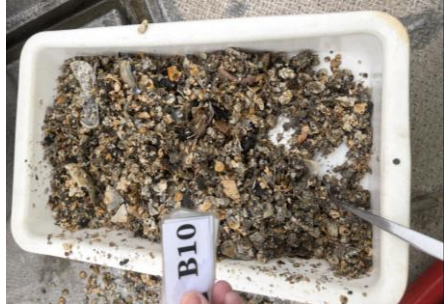
<p>St 10</p>

Prøvepunkt	Kommentar
10	Veldig grovt sediment - lite ble siktet vekk.

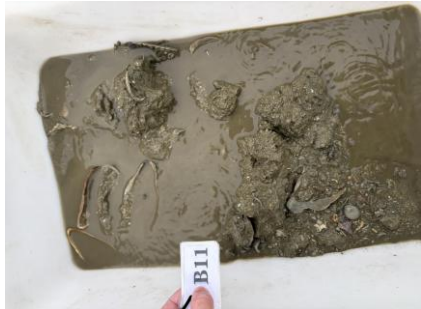
<p>St 11</p>

Prøvepunkt	Kommentar
11	Store og varierte arter av børstemark.
12	
13	Slangestjerne.
14
