# **B-undersøkelse**

## **Lokalitet HELLFJORDEN (14679)**

Rapport ID 21888

## Kart til B-undersøkelse ved Hellfjorden (14679), 2026

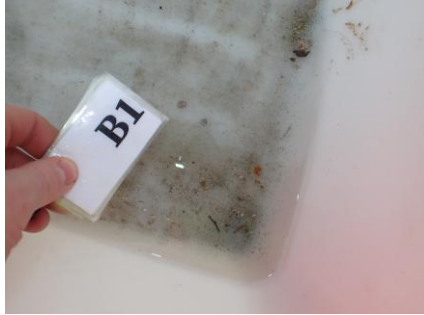
<i>St</i>	<i>Bilde før sikting</i>	<i>Bilde etter sikting</i>
<i>St 1</i>

Prøvepunkt	Kommentar
1	Forsøk 1: stein i kjeft. Forsøk 2: skrap.
2	Stein i kjeft på begge forsøk. En liten kråkebolle satt på den ene steinen.
3	Skrap begge forsøk.
4	Grovt sediment - stor grus/steiner
5	Mange små børstemark.
6	
7	
8	
9	Løst øvre lag (<1 cm tykk) med mørke flekker. Stor børstemark.

Intet sediment å sikte.
<i>St 2</i>

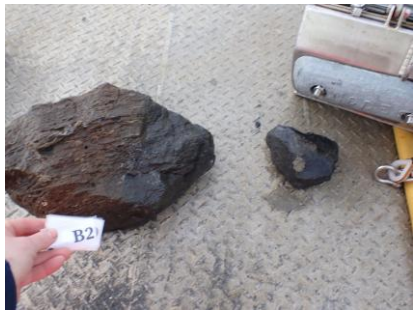
Intet sediment å sikte.
<i>St 3</i>	Intet sediment grunnet hardbunn.	Intet sediment å sikte.
<i>St 4</i>
