B-undersøkelse

Lokalitet VULLUM (17495)

Lokalitetstilstand 1

Rapport ID 21889

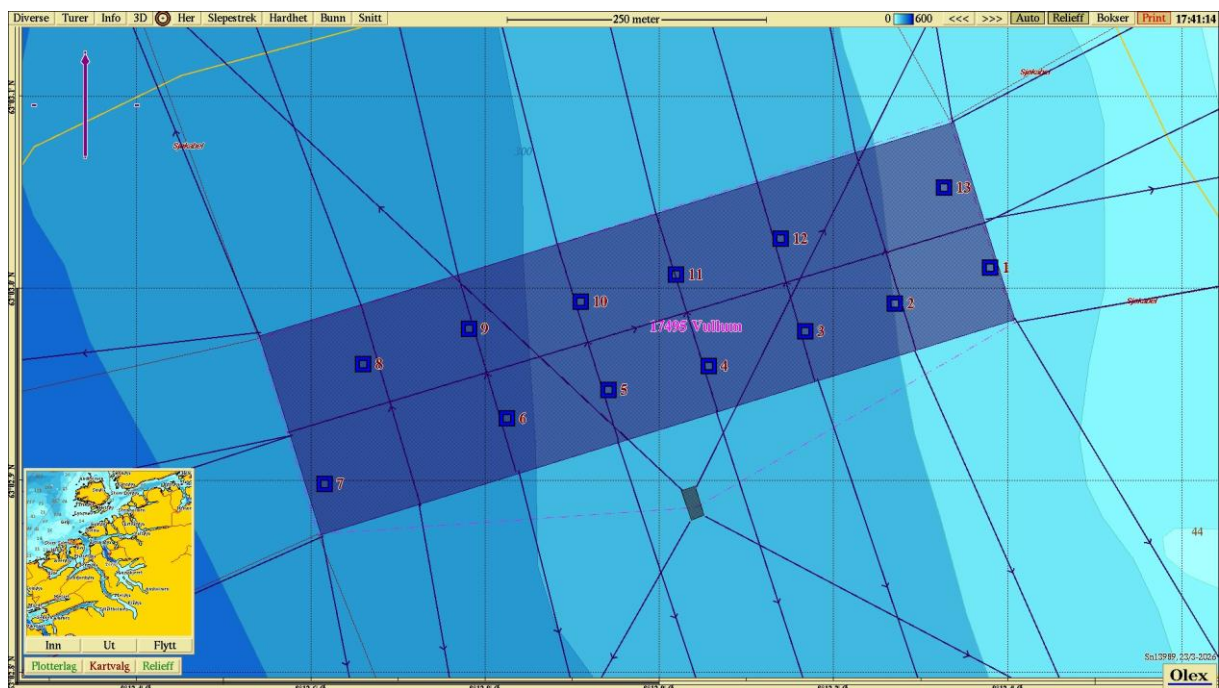
Figur 2. Batymetrisk kart (nordlig orientering) med avmerking av anleggsrammen og prøvestasjoner med tilstandsklasse: blå firkant; Tilstand 1, grønn firkant; Tilstand 2, gul firkant; Tilstand 3, rød firkant; Tilstand 4. Kartdatum WGS84.

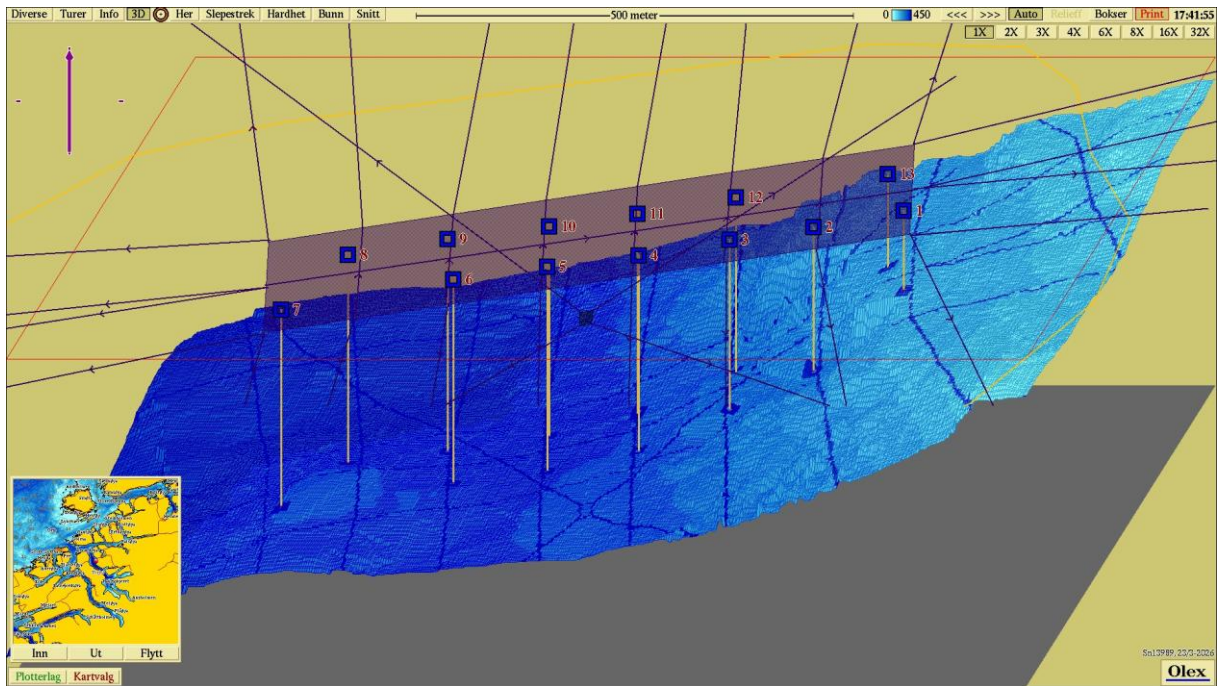
Figur 3. 3D-visning av anlegget og prøvestasjoner (nord) med tilstandsklassifisering: blå firkant; Tilstand 1, grønn firkant; Tilstand 2, gul firkant; Tilstand 3, rød firkant; Tilstand 4. Kartdatum WGS84.

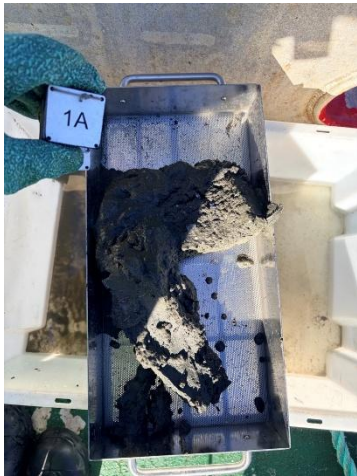
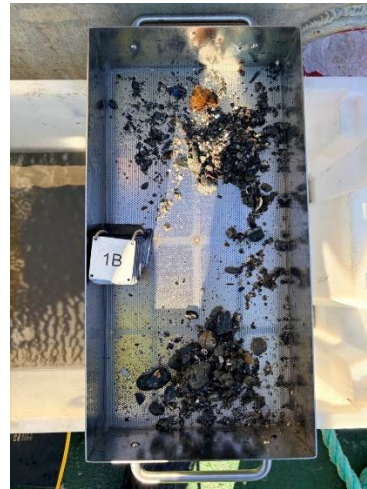
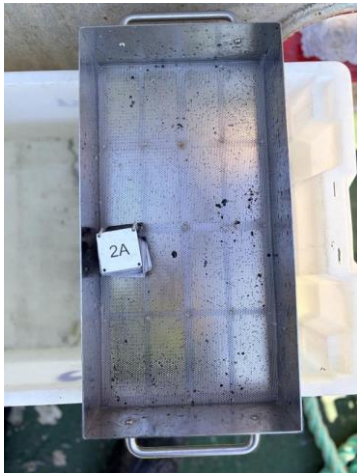
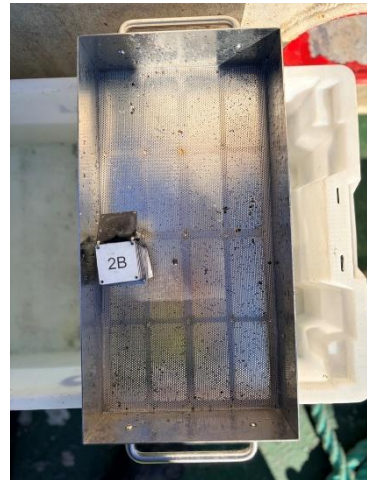
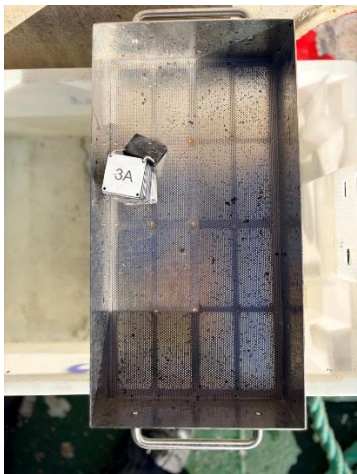
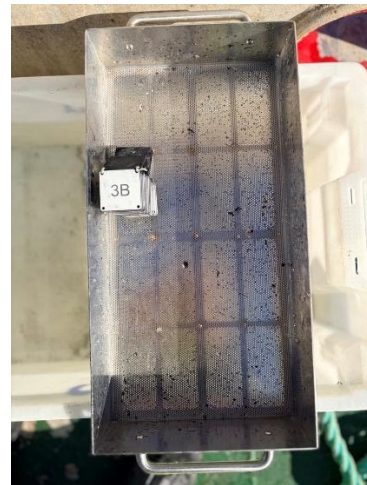
Vedlegg – Bilder fra prøvestasjoner

Bilder nedenfor viser sediment (A) og ferdig vasket prøve (B) ved stasjonene.
