B-undersøkelse

Lokalitet STORBUKT (15956)

Lokalitetstilstand 1

Rapport ID 21891

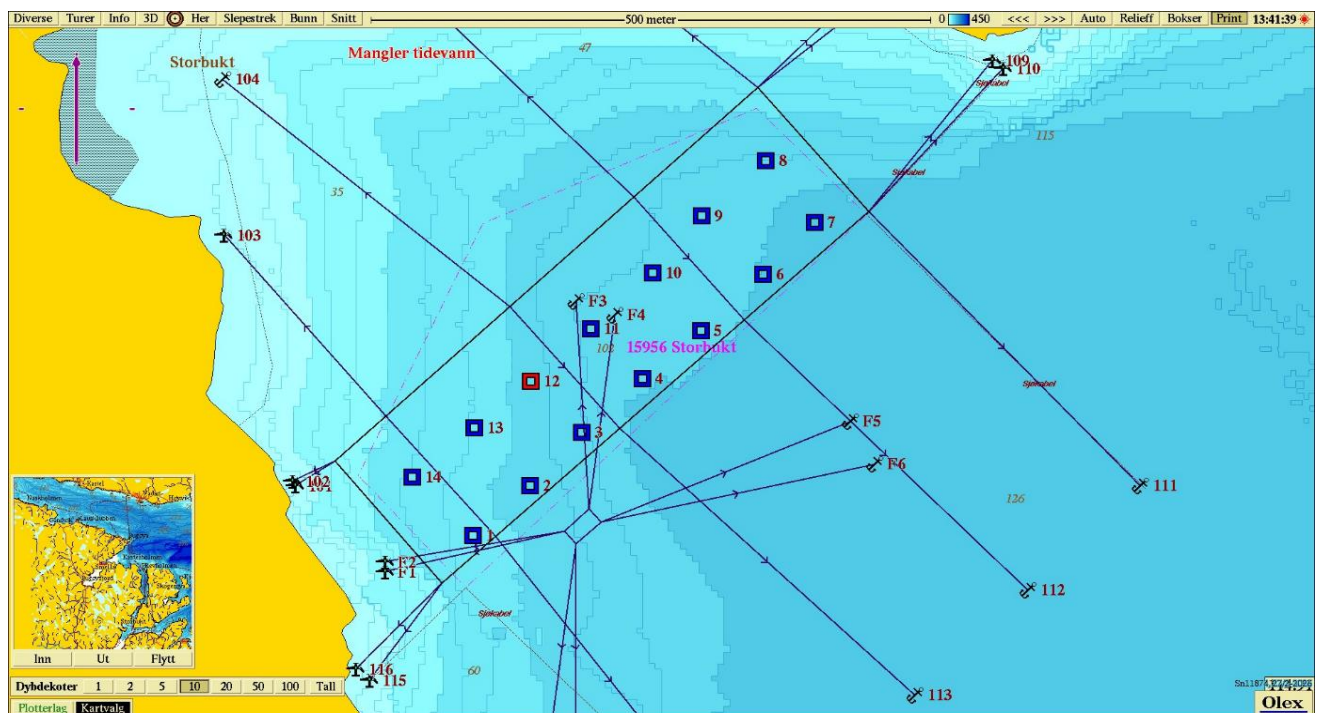
Figur 2. Batymetrisk kart (nordlig orientering) med avmerking av anleggsrammen og prøvestasjoner med tilstandsklasse: blå firkant; Tilstand 1, grønn firkant; Tilstand 2, gul firkant; Tilstand 3, rød firkant; Tilstand 4. Kartdatum WGS84.

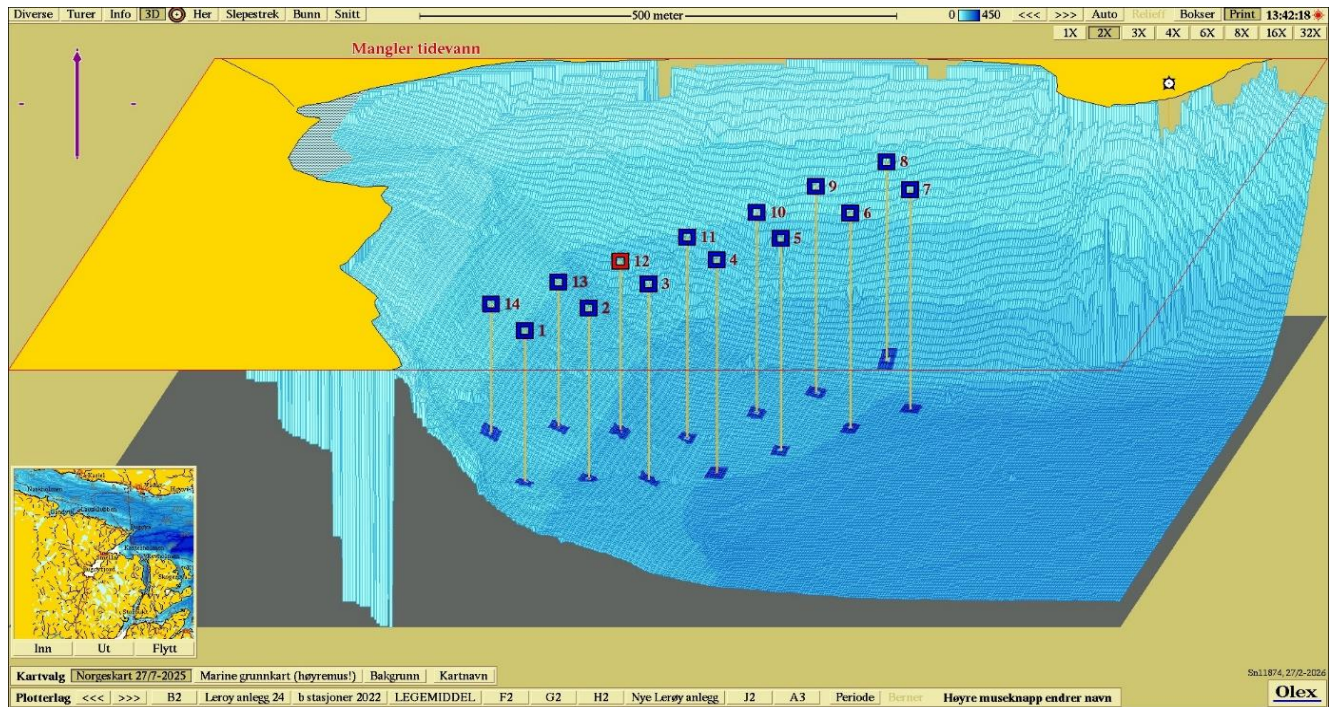
Figur 3. 3D-visning av anlegget og prøvestasjoner (nordlig orientering) med tilstandsklassifisering: blå firkant; Tilstand 1, grønn firkant; Tilstand 2, gul firkant; Tilstand 3, rød firkant; Tilstand 4. Kartdatum WGS84.

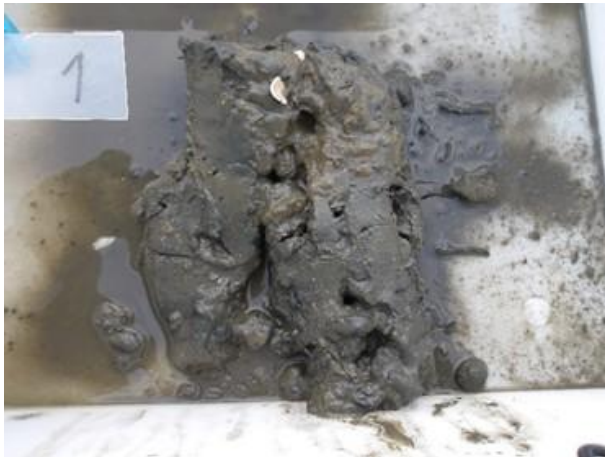
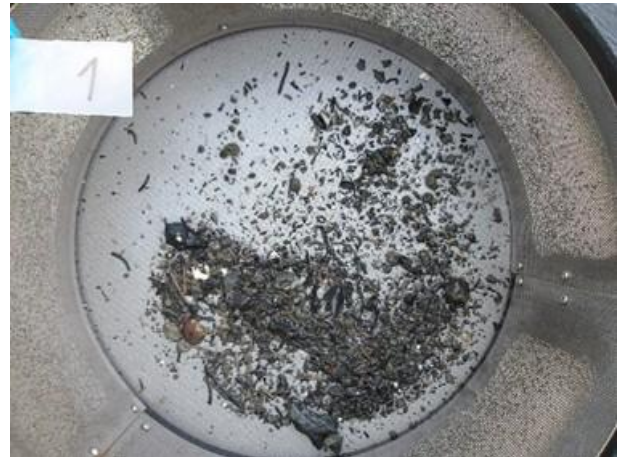
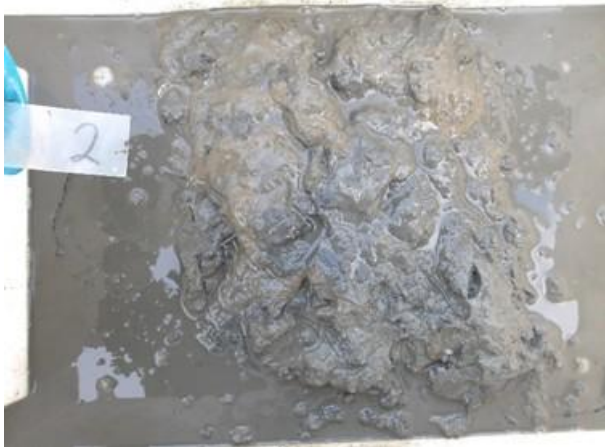
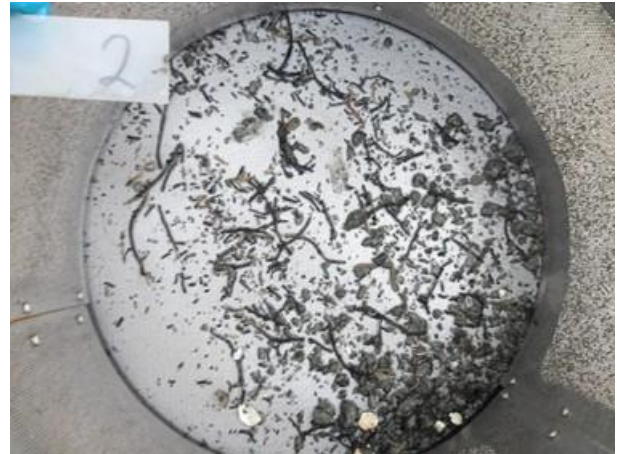
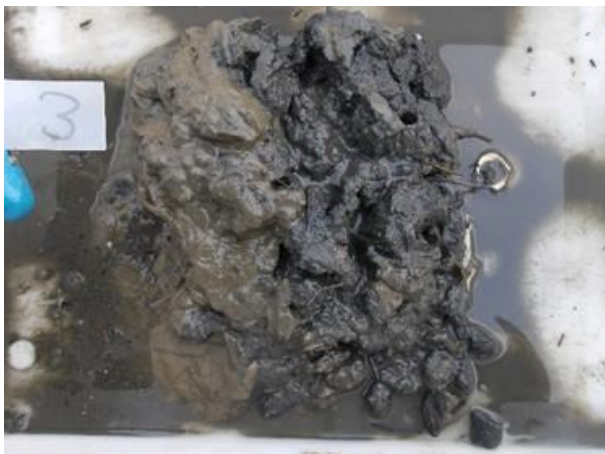
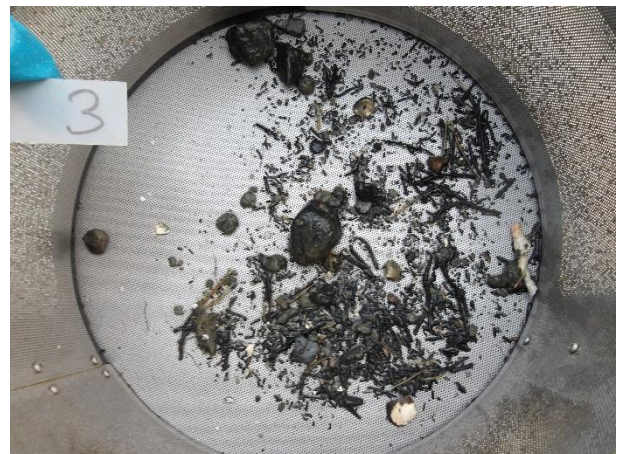
Vedlegg – Bilder fra prøvestasjoner

Bilder nedenfor viser sediment (venstre side) og ferdig vasket prøve (høyre side) ved stasjonene.

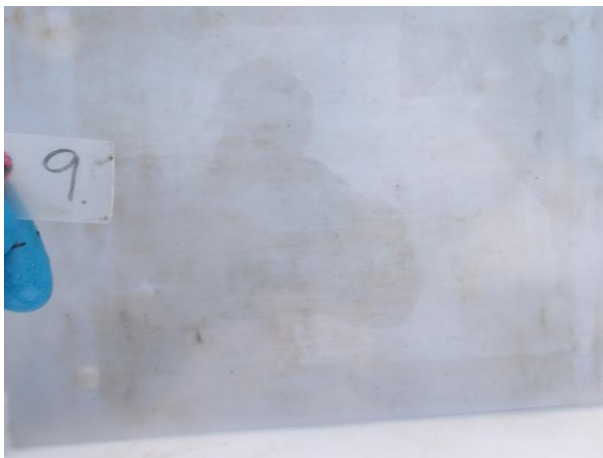
Hardbunn
