**B-undersøkelse**

**Lokalitet SALTKJELEN II (12019)**

**Lokalitetstilstand 2**

Rapport ID 21892

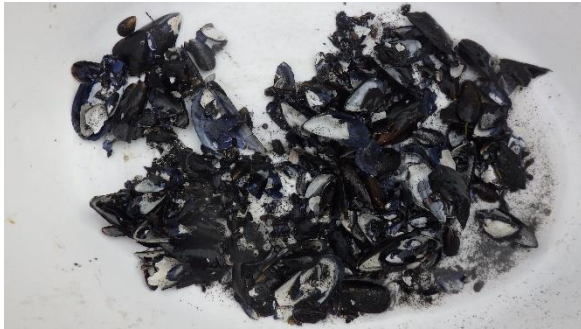
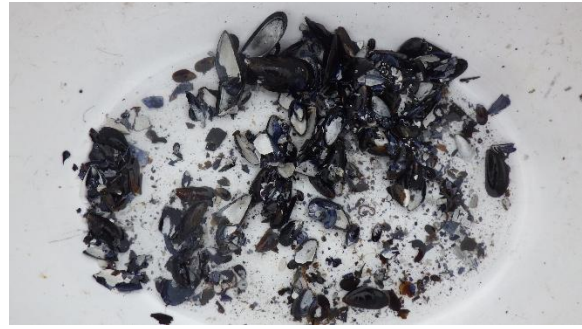
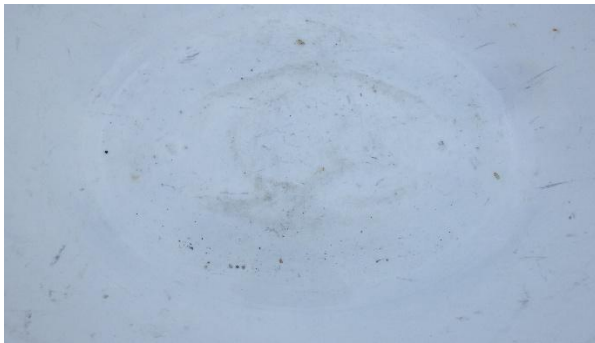
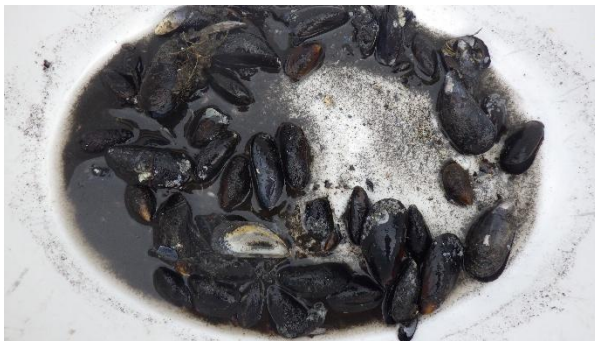
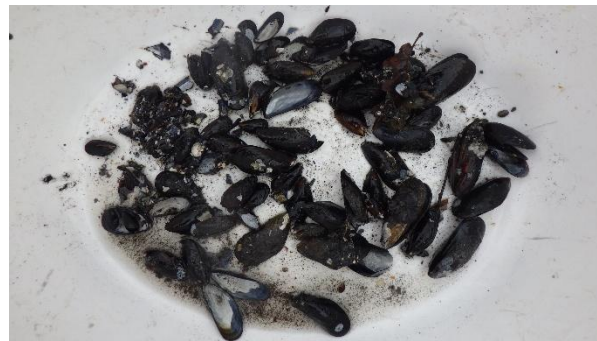
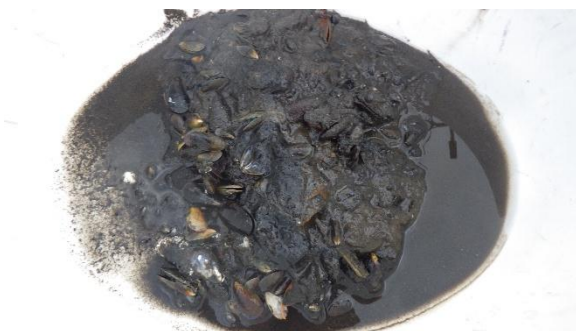
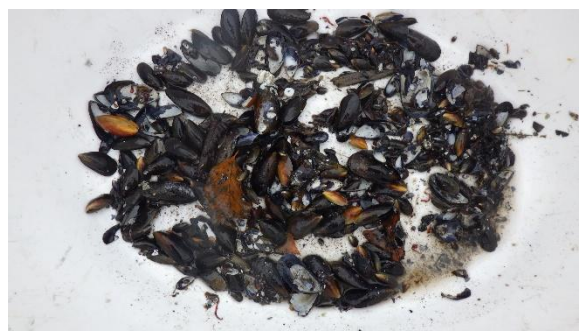
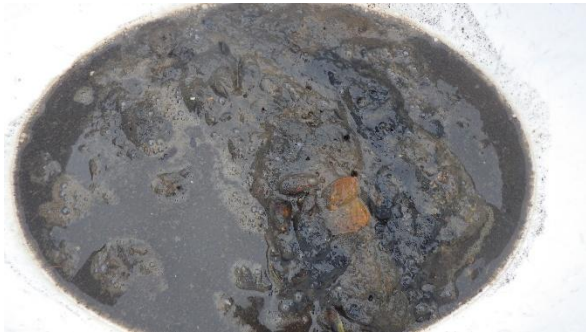
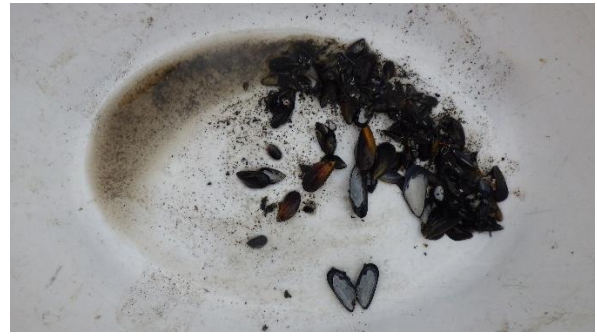
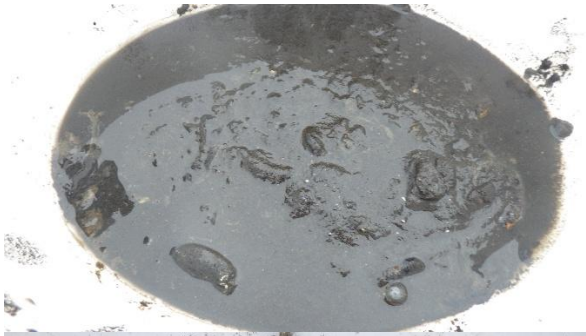
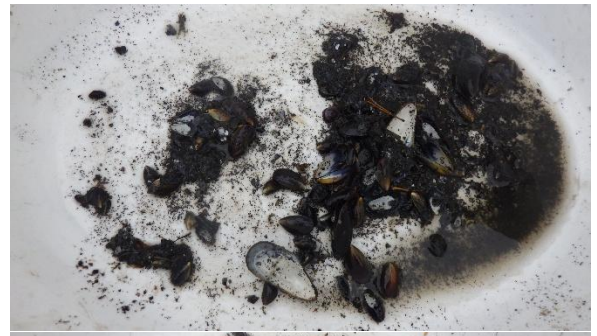
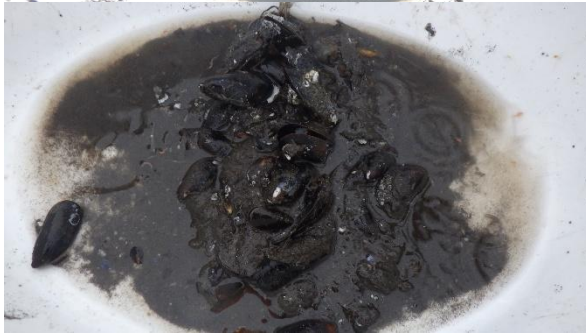
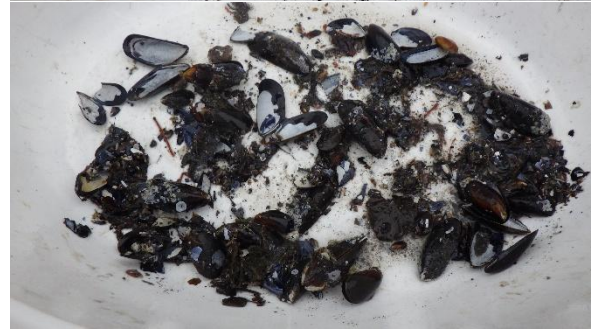
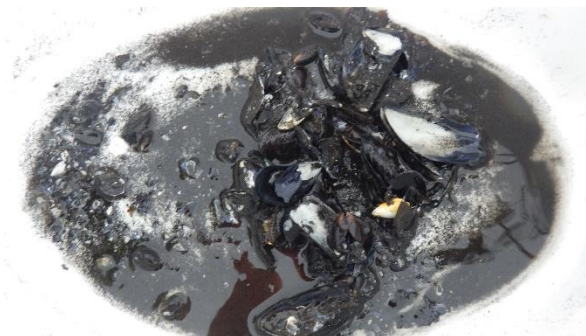
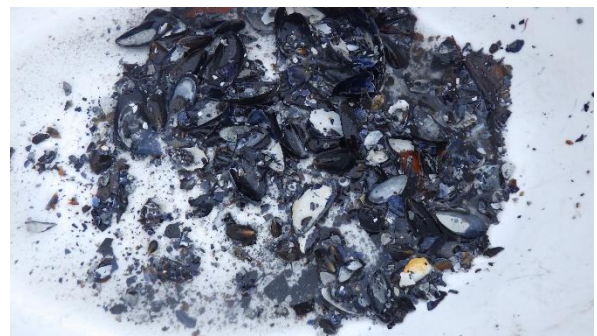
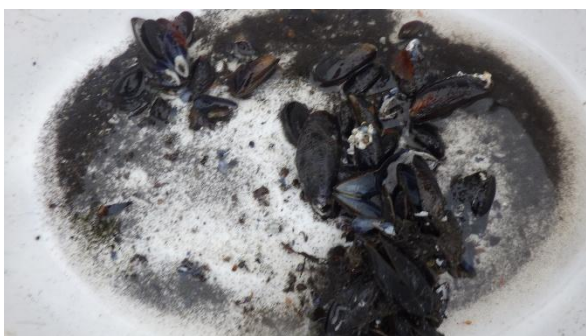
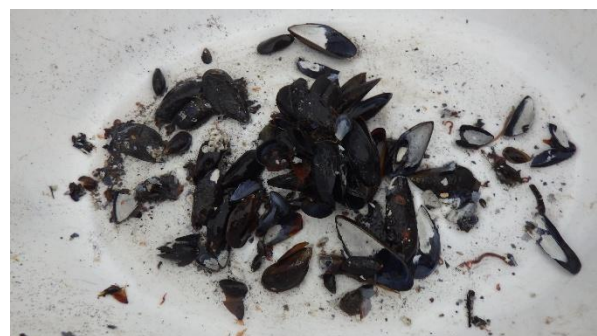
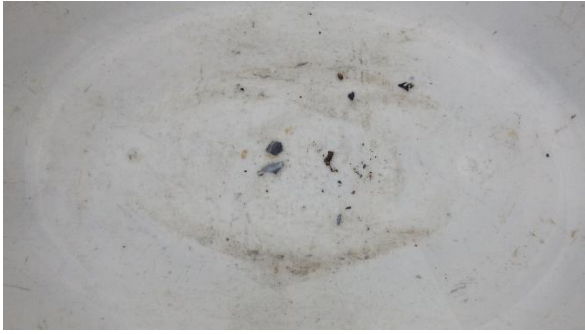
## Vedlegg 1 – Bilder fra prøvestasjoner

Bilder nedenfor viser sediment (A) og ferdig silt prøve (B) ved stasjonene. Bildene er plassert i stigende rekkefølge etter stasjonsnummer.

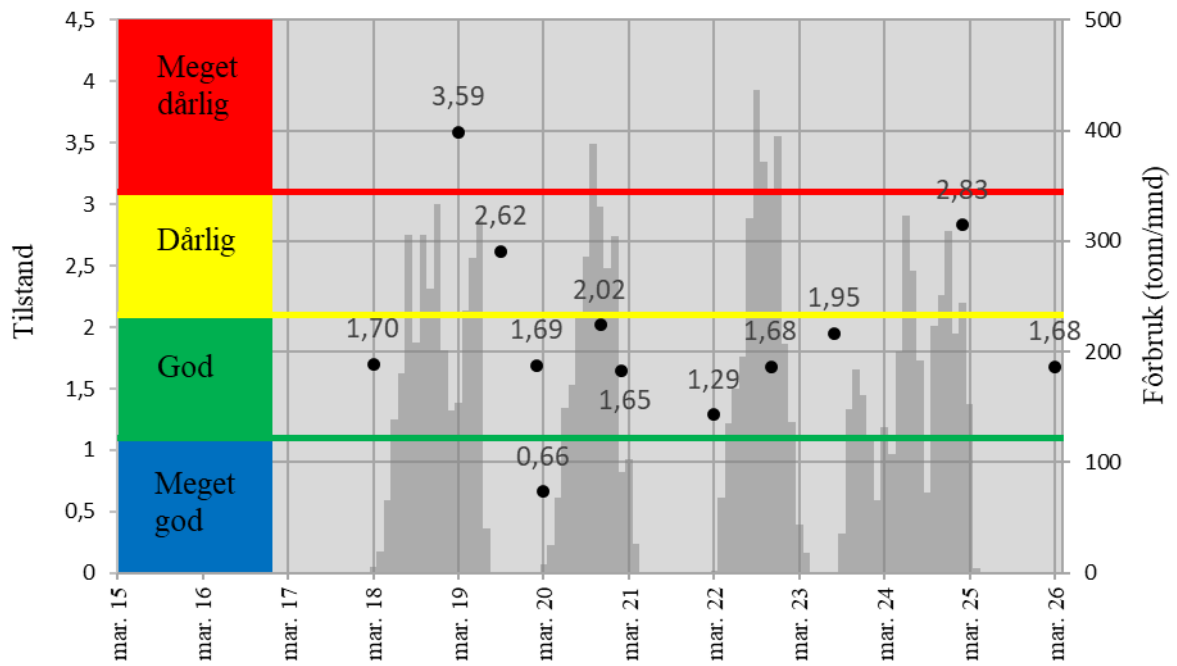
**Figur 4.** Fôrbruk (grå stolper) og utvikling av tilstand i anleggsområdet (svarte punkt) ved lokaliteten de siste årene.

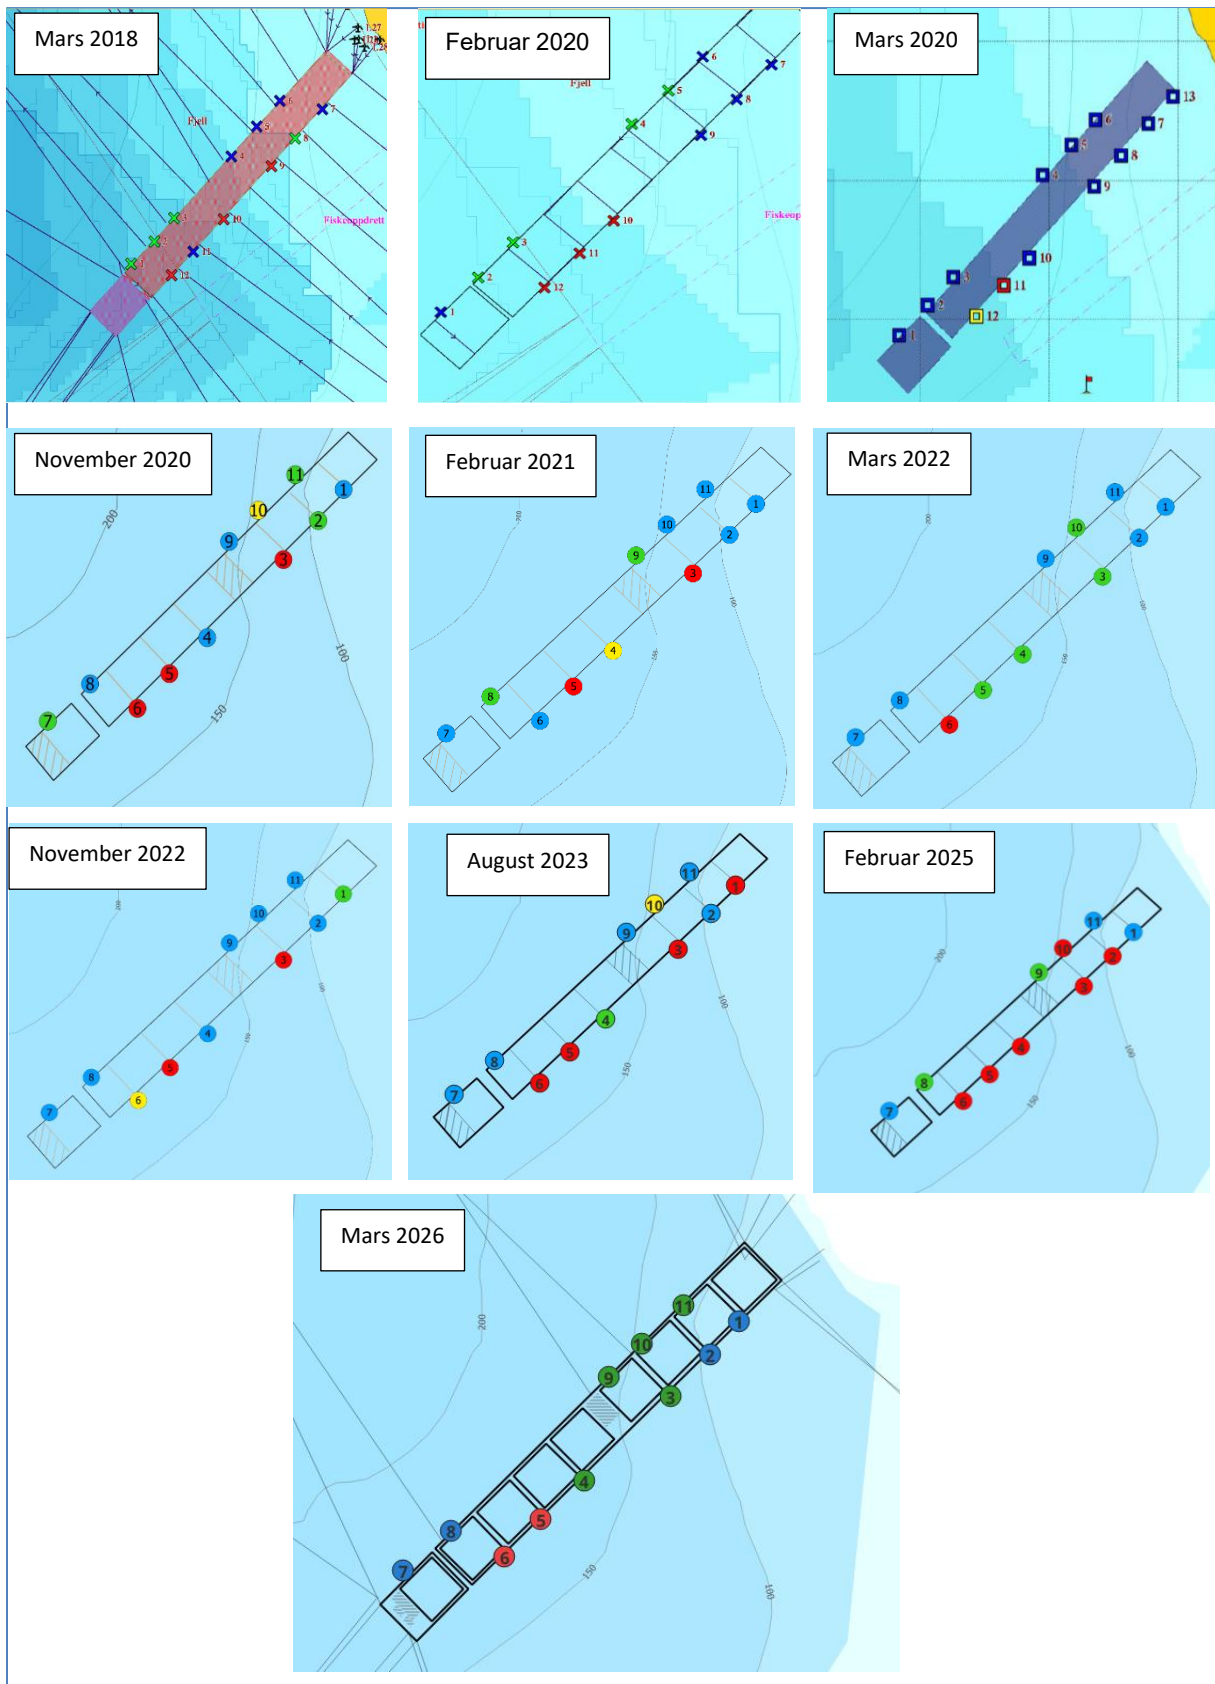
**Figur 5.** Oversikt over tilstand i anleggsområdet for enkeltstasjoner på lokaliteten ved undersøkelsene fra 2018 til 2026.
