B-undersøkelse

Lokalitet BRENNHOLMEN (34197)

Lokalitetstilstand 3

Rapport ID 21898

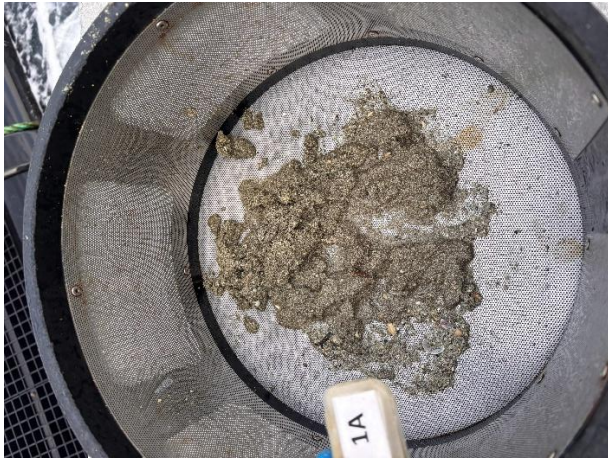
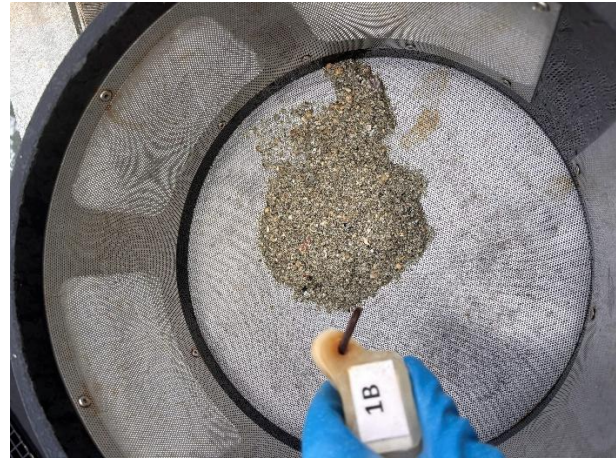
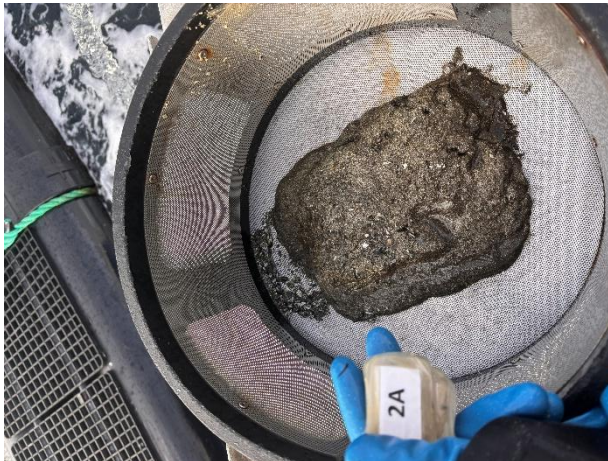
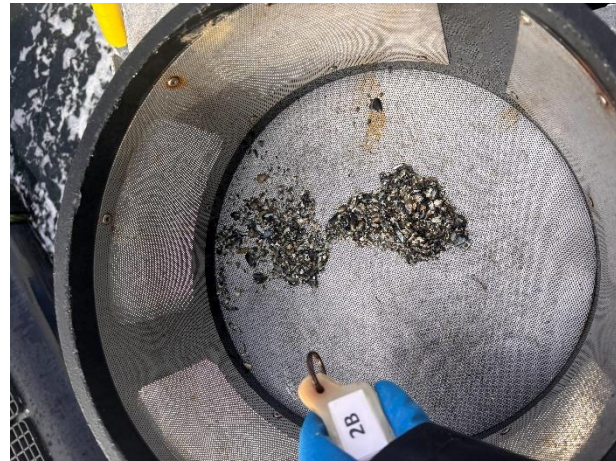
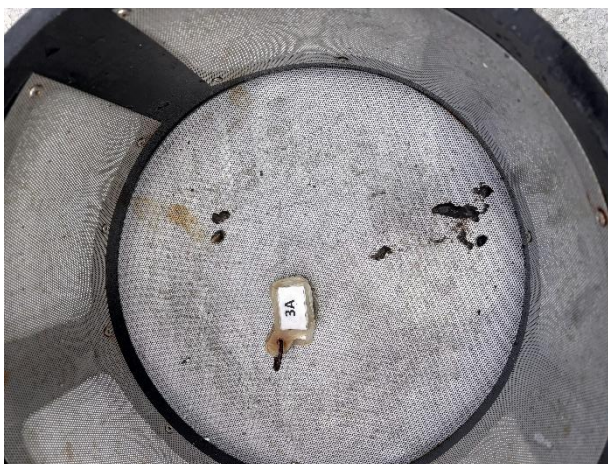
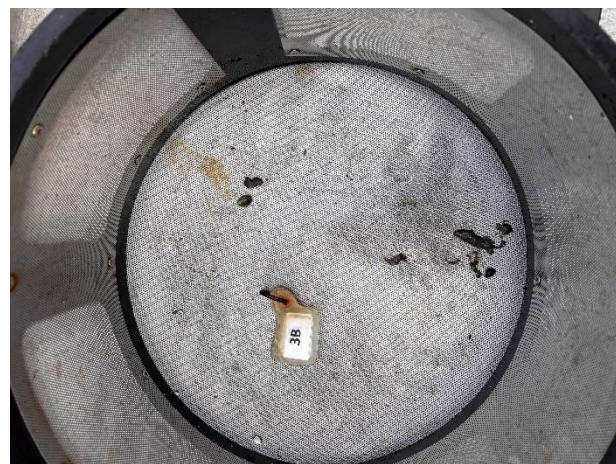
Vedlegg – Bilder fra prøvestasjoner

Bilder nedenfor viser sediment (A) og ferdig vasket prøve (B) ved stasjonene.
