# **B-undersøkelse**

## **Lokalitet STOKKASJØEN (31217)**

**Lokalitetstilstand 1**

Rapport ID 21907

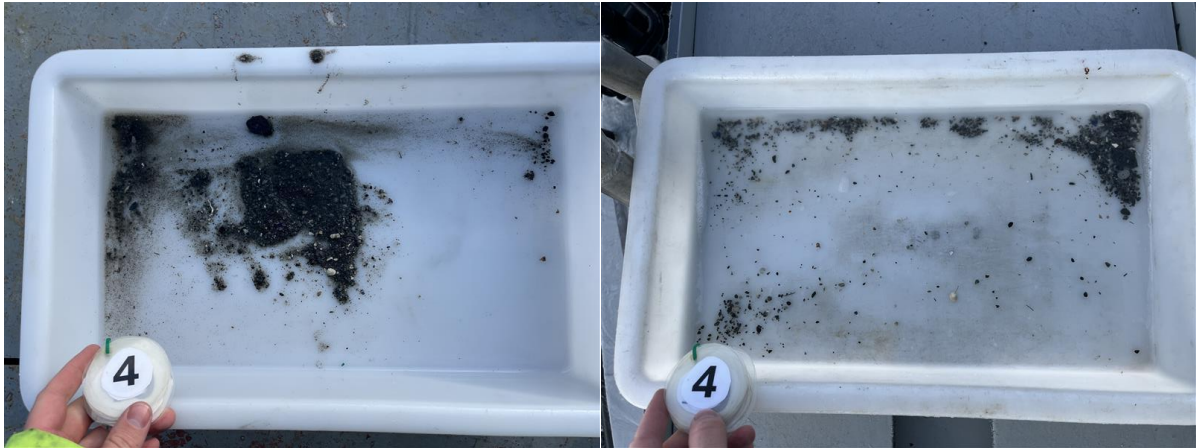
Prøvepunkt	Kommentar
1	Åpen grabb. Stasjon flyttet grunnet servicebåt.
2	Åpen grabb.
3	Åpen grabb.
4	For grovt og lite sediment til pH/Eh. Capitella sp. 2 av 5 poeng gis til steinbunn.
5	Malacoceros, Capitella sp. og andre arter.
6	
7	Malacoceros.
8	Åpen grabb.
9	Malacoceros.

**Figur 1:** Bilder som viser sedimentet fra stasjon 4. Foto: Aqua Kompetanse AS.

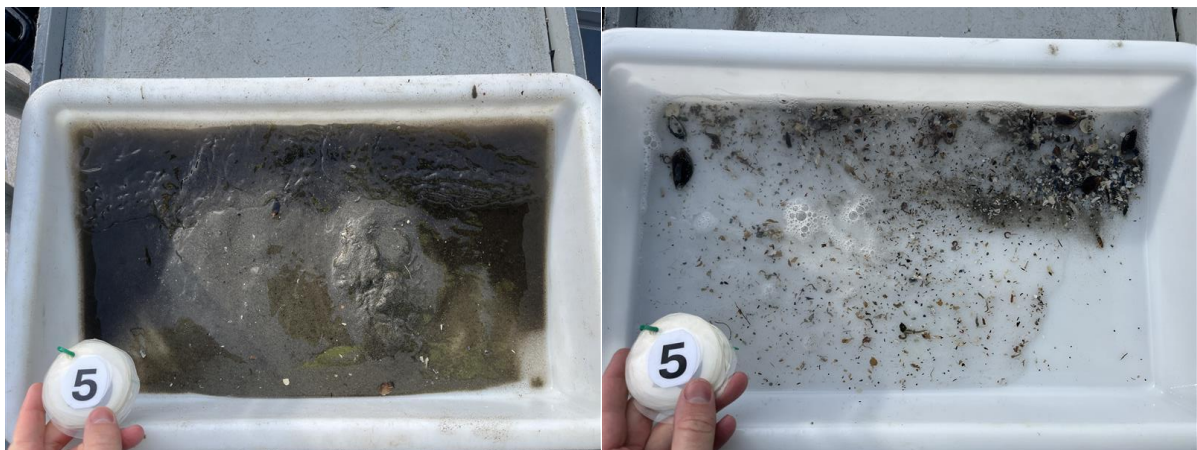
**Figur 2:** Bilder som viser sedimentet fra stasjon 5 før og etter siling. Foto: Aqua Kompetanse AS.

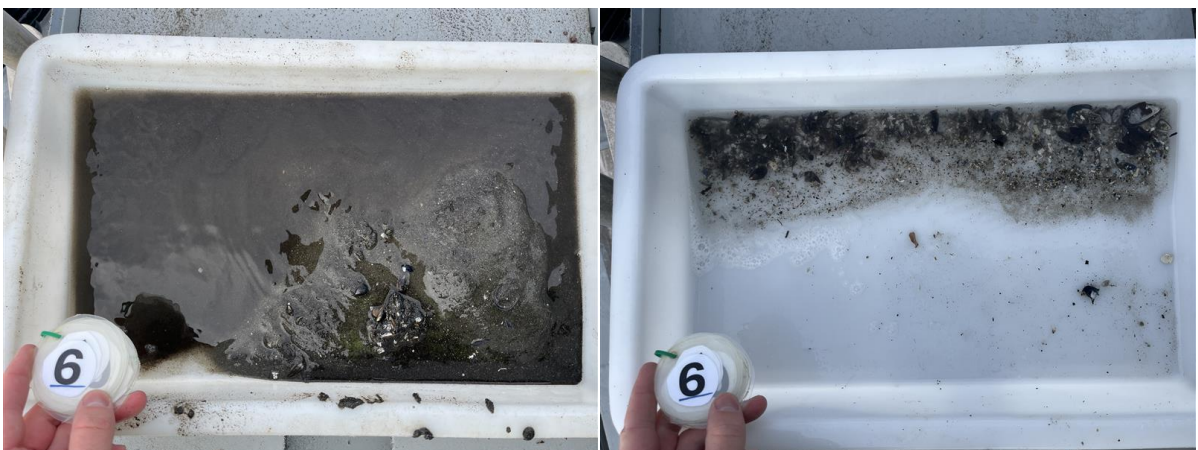
**Figur 3:** Bilder som viser sedimentet fra stasjon 6 før og etter siling. Foto: Aqua Kompetanse AS.

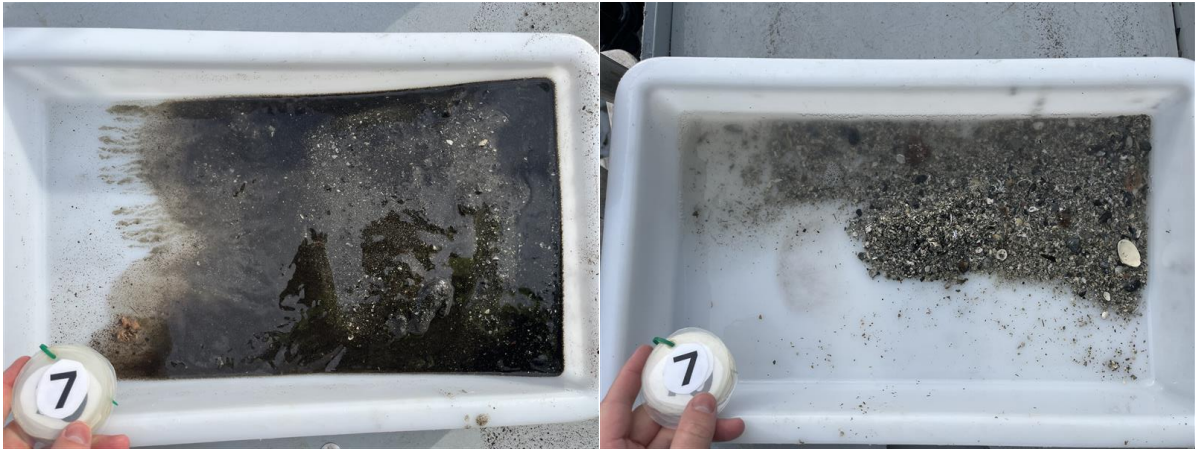
**Figur 4:** Bilder som viser sedimentet fra stasjon 7 før og etter siling. Foto: Aqua Kompetanse AS.

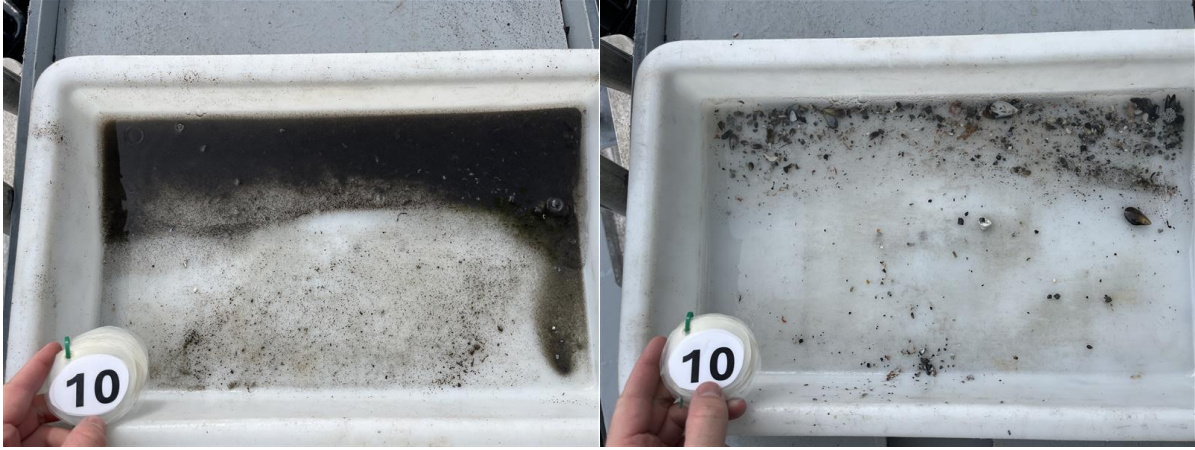
Prøvepunkt	Kommentar
10	Malacoceros. 2 av 5 poeng gis til fjellbunn

**Figur 6:** Bilder som viser sedimentet fra stasjon 10 før og etter siling. Foto: Aqua Kompetanse AS.
