**B-undersøkelse**  
**Lokalitet ØRNØYA (12394)**

**Lokalitetstilstand 1**

Rapport ID 21924

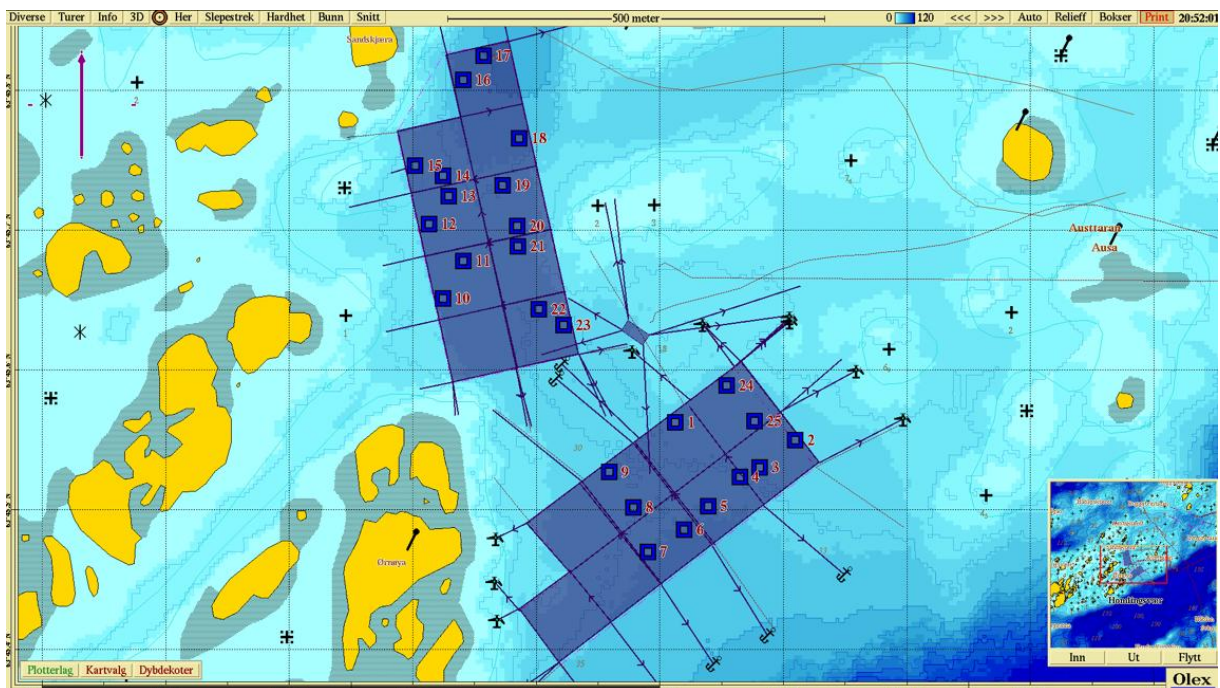
Figur 2. Batymetrisk kart (nordlig orientering) med avmerking av anleggsrammen og prøvestasjoner med tilstandsklasse: blå firkant; Tilstand 1, grønn firkant; Tilstand 2, gul firkant; Tilstand 3, rød firkant; Tilstand 4. Kartdatum WGS84.

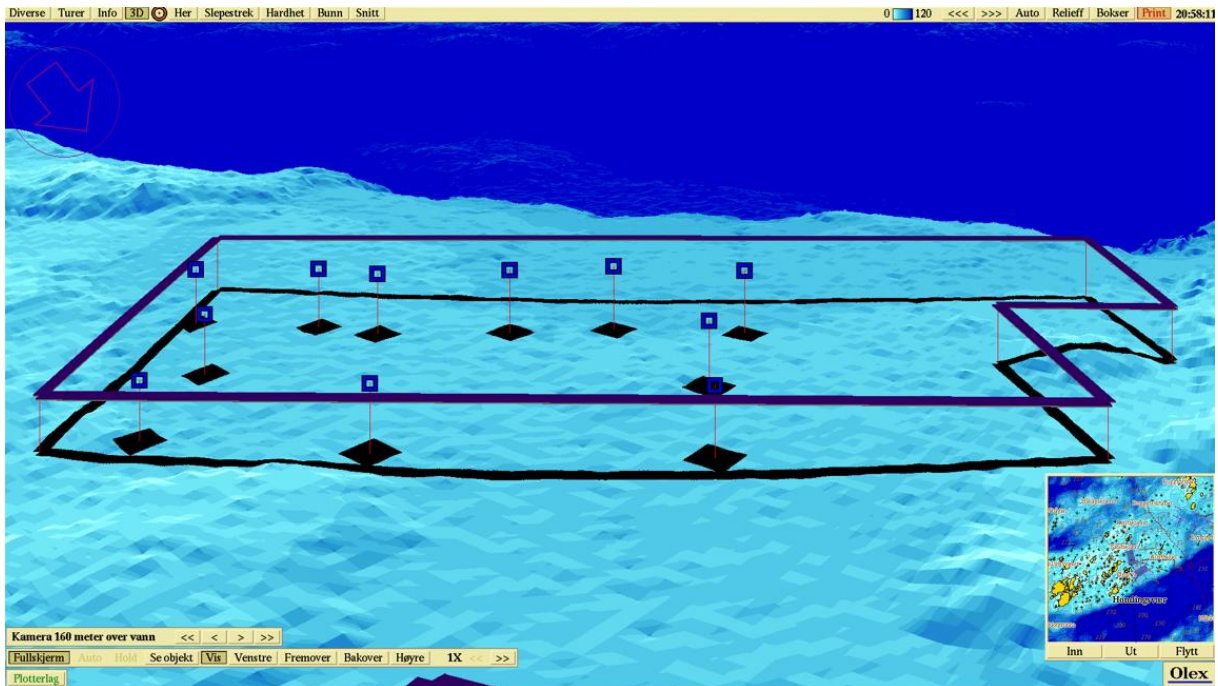
**Figur 3.** 3D-visning av det sørligste anlegget og prøvestasjoner (sørøstlig orientering) med tilstandsklassifisering: blå firkant; Tilstand 1, grønn firkant; Tilstand 2, gul firkant; Tilstand 3, rød firkant; Tilstand 4. Kartdatum WGS84.

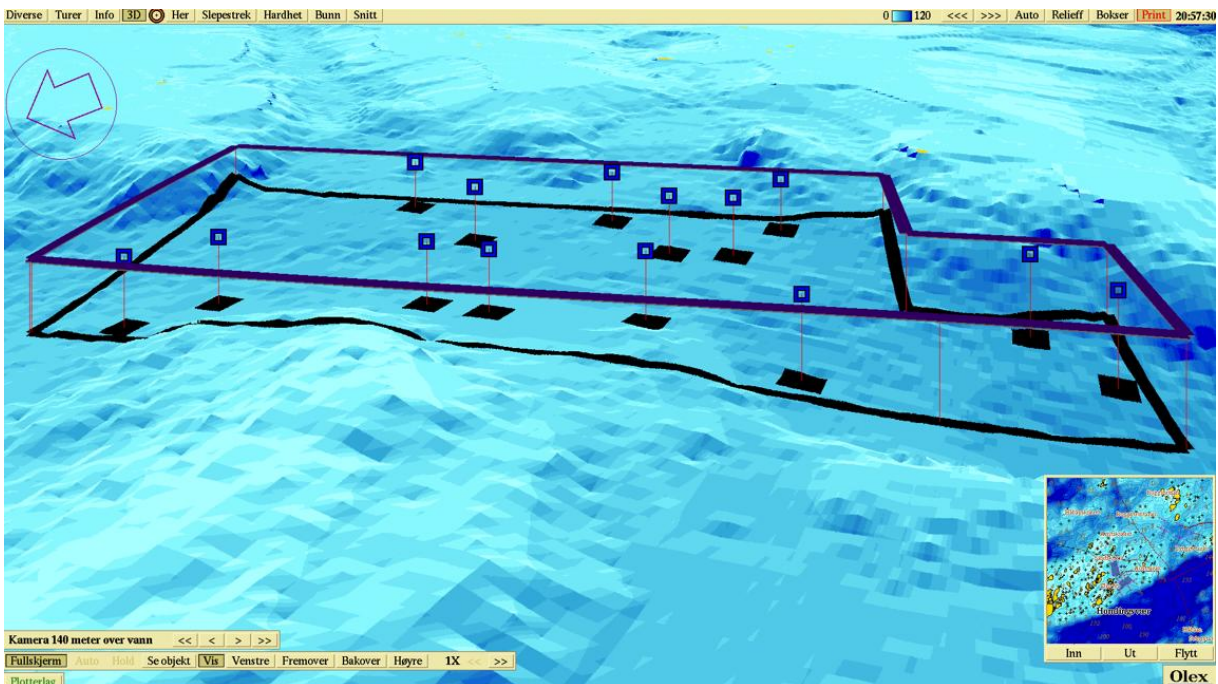
**Figur 4.** 3D-visning av det nordligste anlegget og prøvestasjoner (sørvest orientering) med tilstandsklassifisering: blå firkant; Tilstand 1, grønn firkant; Tilstand 2, gul firkant; Tilstand 3, rød firkant; Tilstand 4. Kartdatum WGS84.
