B-undersøkelse
Lokalitet SØREIDE (15456)

Lokalitetstilstand 1

Rapport ID 21979

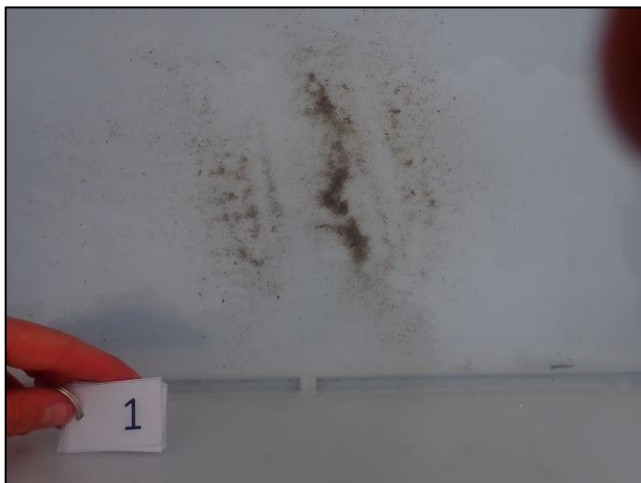
Prøvepunkt 1

Figur 7. Bilder av sedimentet hentet opp fra prøvepunkt 1. Uvasket prøve til venstre og vasket/siltet prøve til høyre.

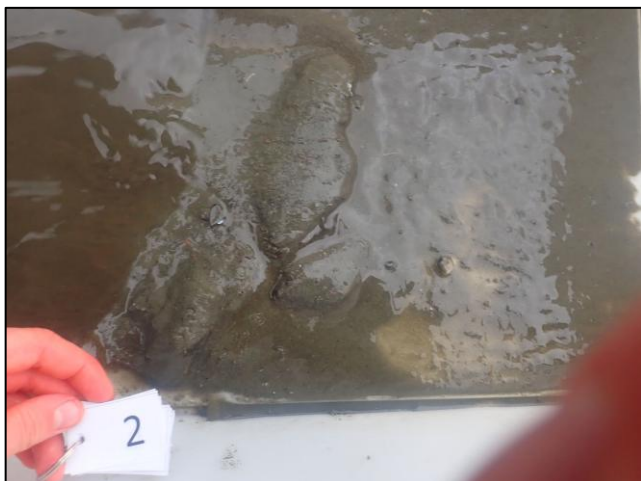
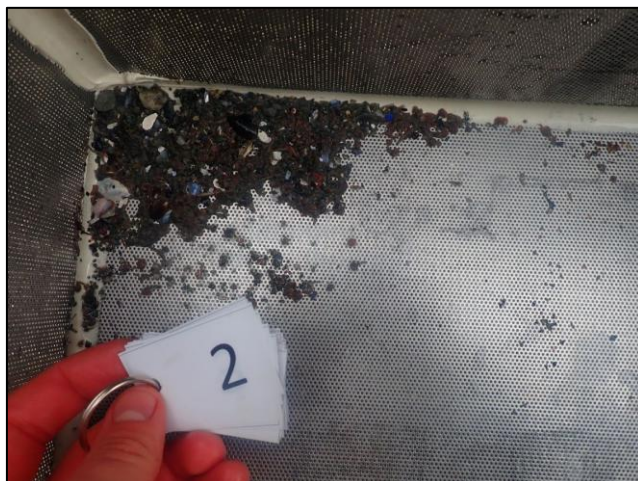
Prøvepunkt 2

Figur 8. Bilder av sedimentet hentet opp fra prøvepunkt 2. Uvasket prøve til venstre og vasket/siltet prøve til høyre.

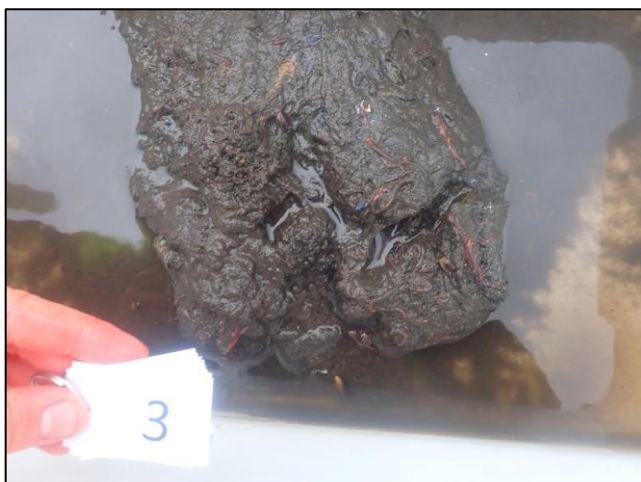
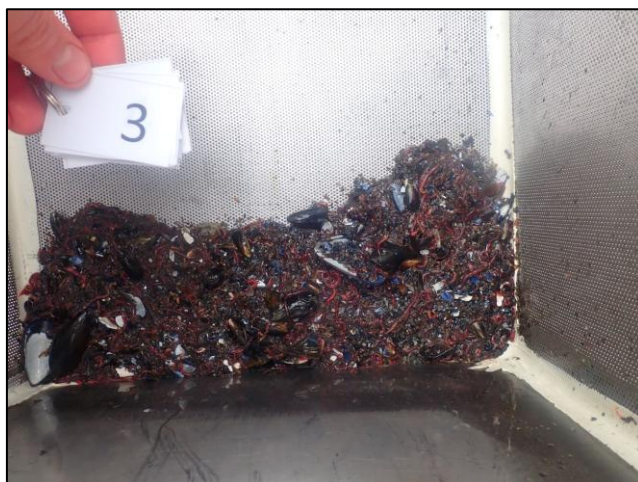
Prøvepunkt 3

Figur 9. Bilder av sedimentet hentet opp fra prøvepunkt 3. Uvasket prøve til venstre og vasket/siltet prøve til høyre.

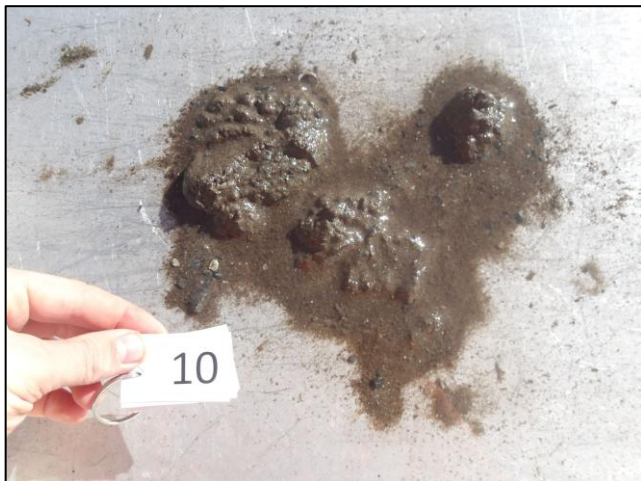
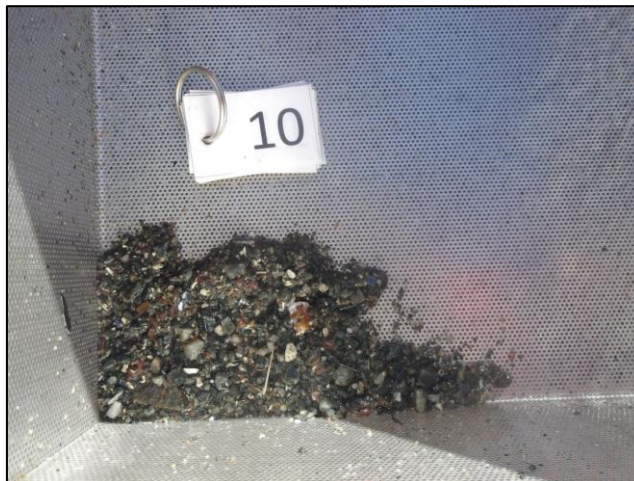
Prøvepunkt 10

Figur 16. Bilder av sedimentet hentet opp fra prøvepunkt 10. Uvasket prøve til venstre og vasket/silt prøve til høyre.

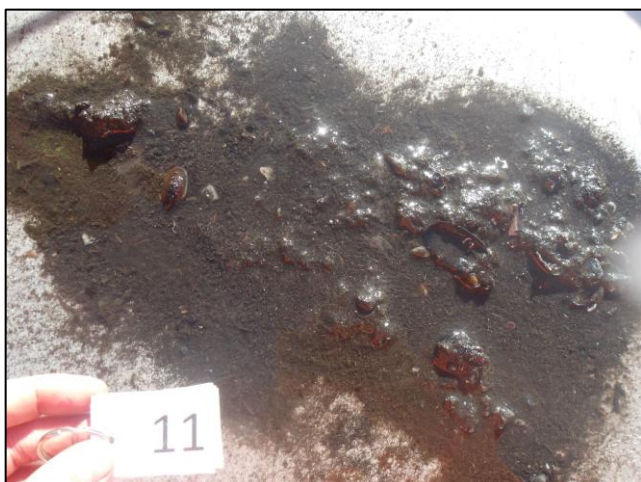
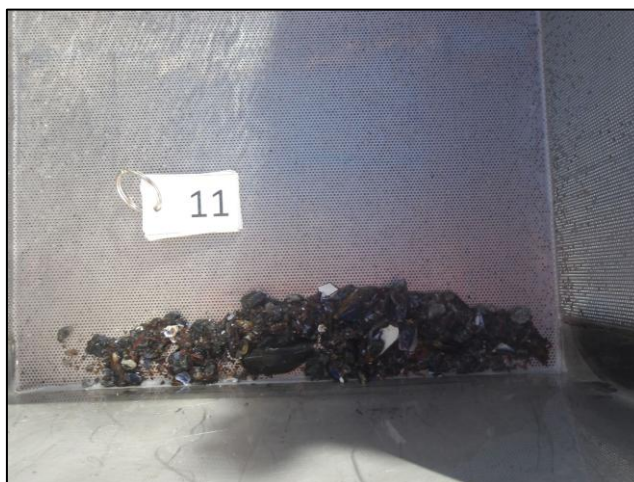
Prøvepunkt 11

Figur 17. Bilder av sedimentet hentet opp fra prøvepunkt 11. Uvasket prøve til venstre og vasket/silt prøve til høyre.

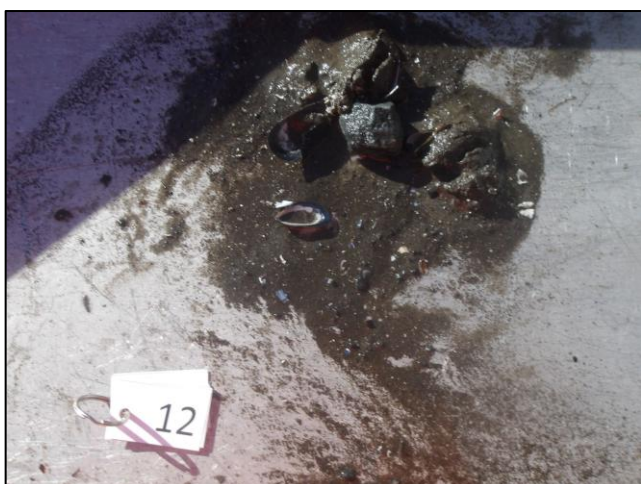
Prøvepunkt 12

Figur 18. Bilder av sedimentet hentet opp fra prøvepunkt 12. Uvasket prøve til venstre og vasket/silt prøve til høyre.
