**B-undersøkelse**  
**Lokalitet GISLØY S (20897)**

**Lokalitetstilstand 1**

Rapport ID 21985

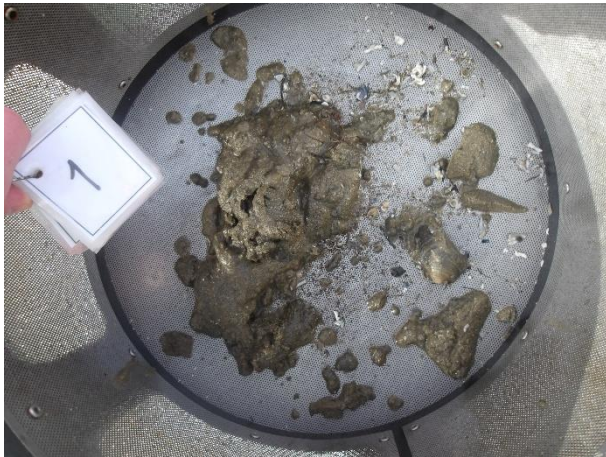
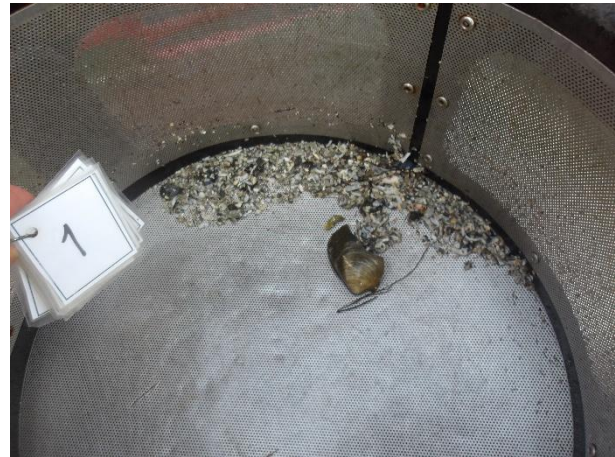
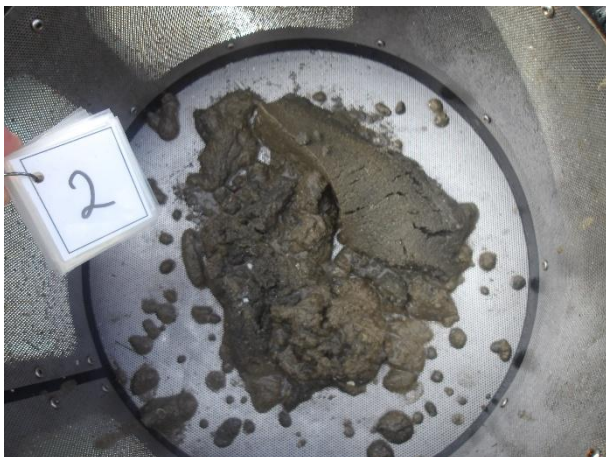
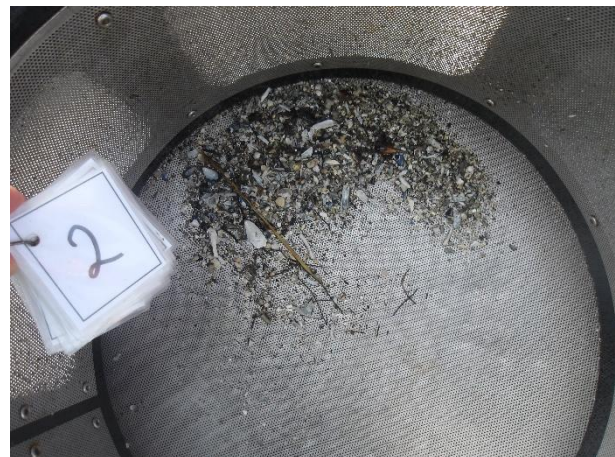
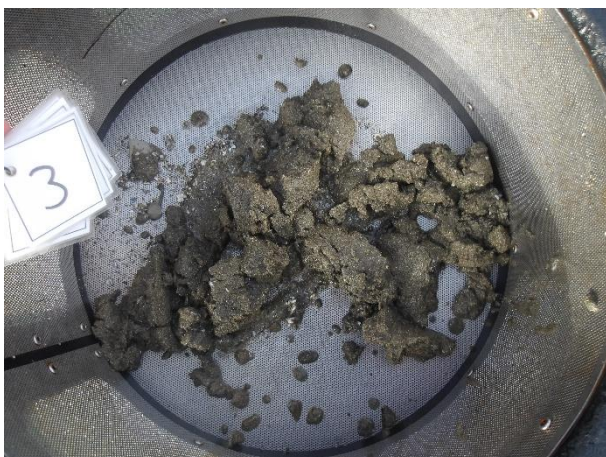
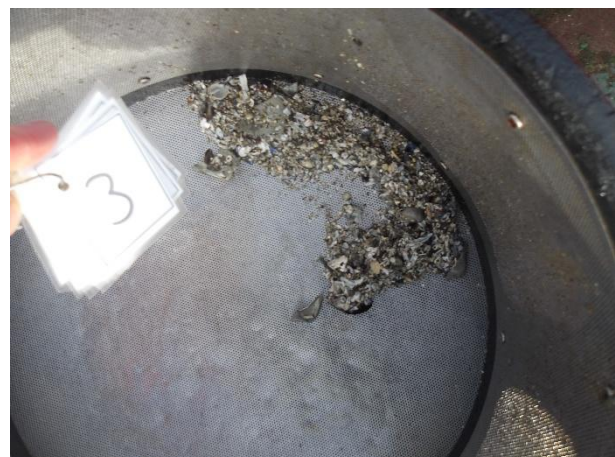
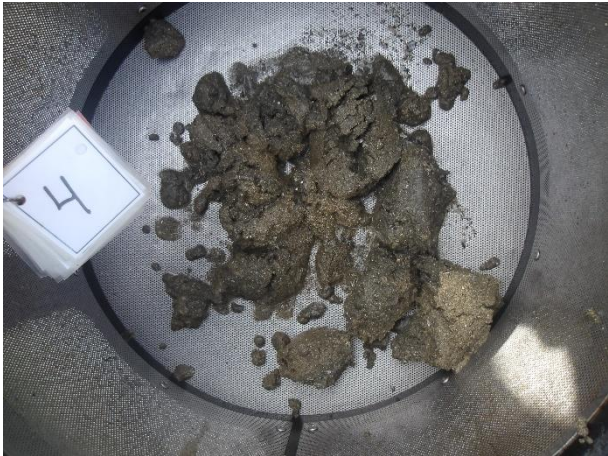
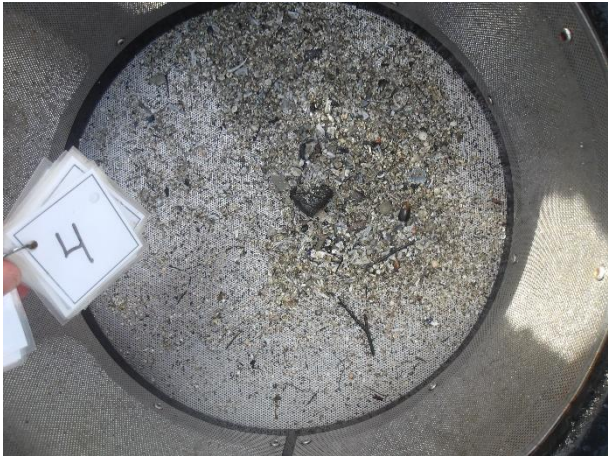
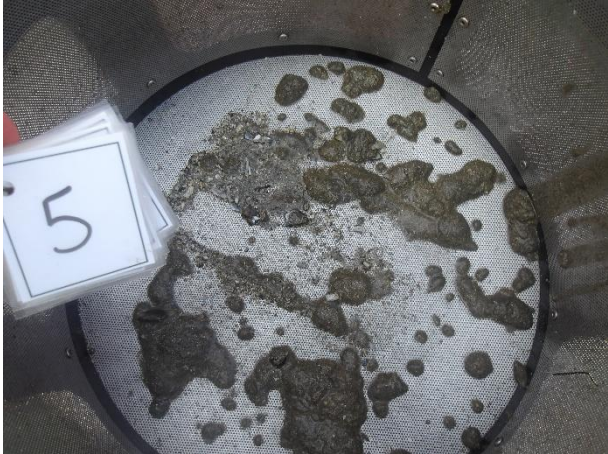
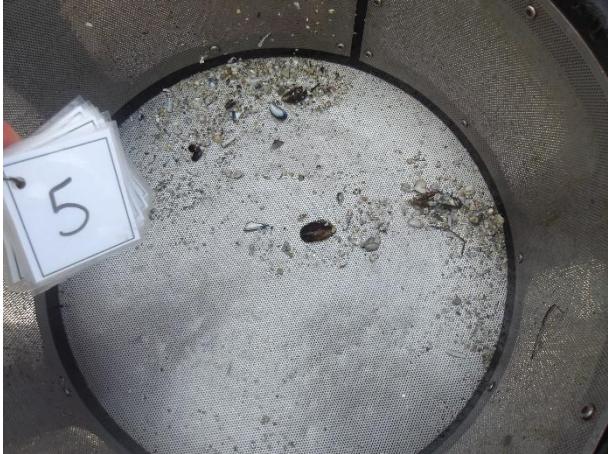
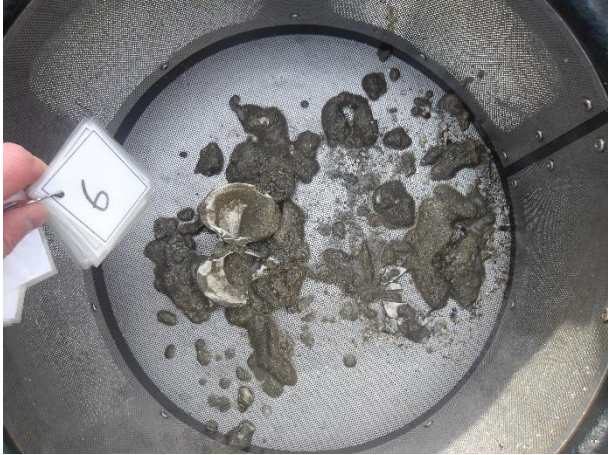
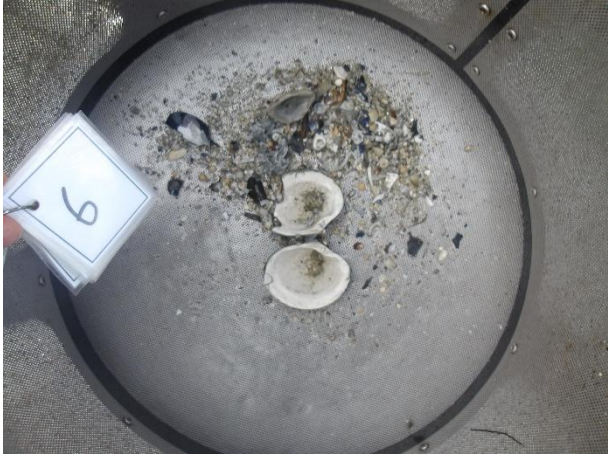
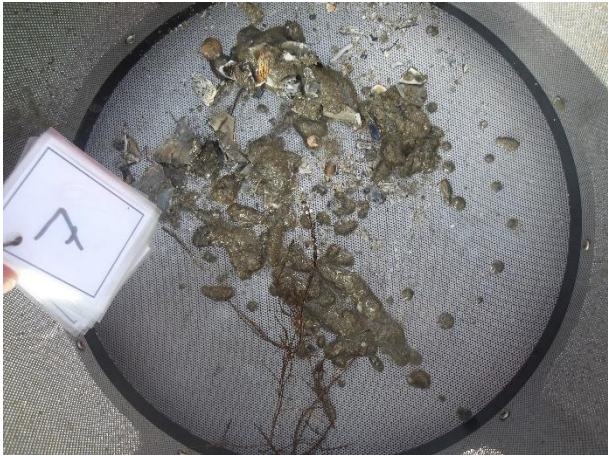
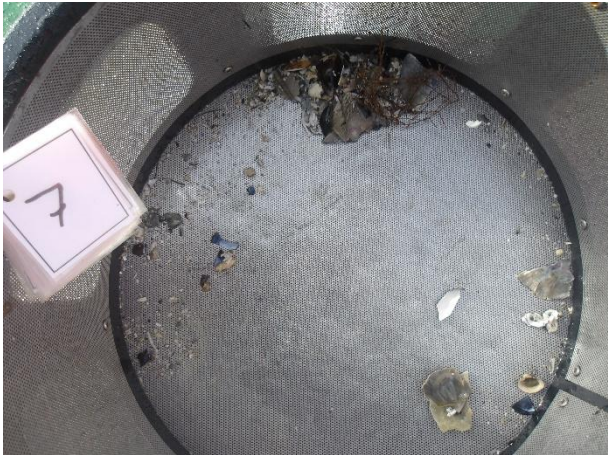
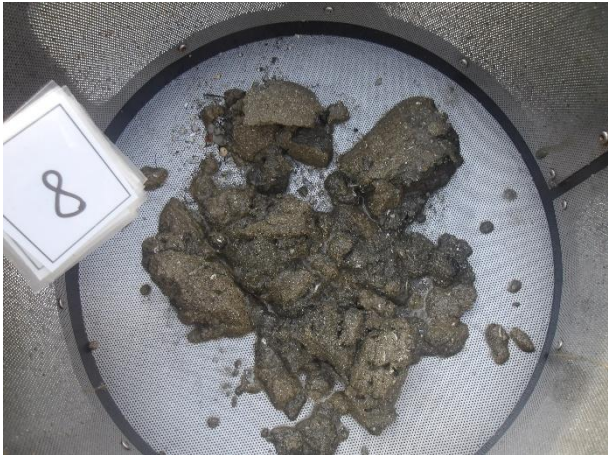
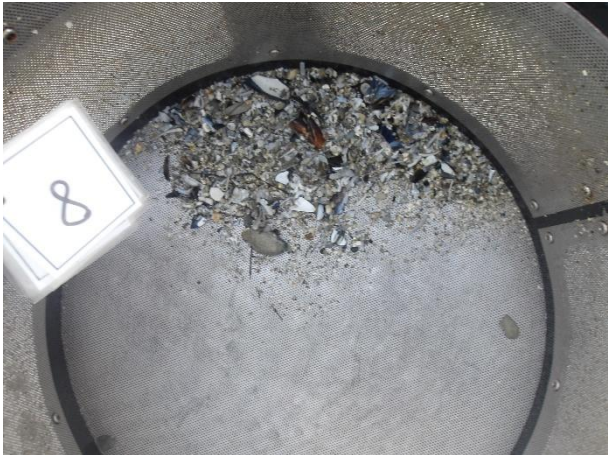
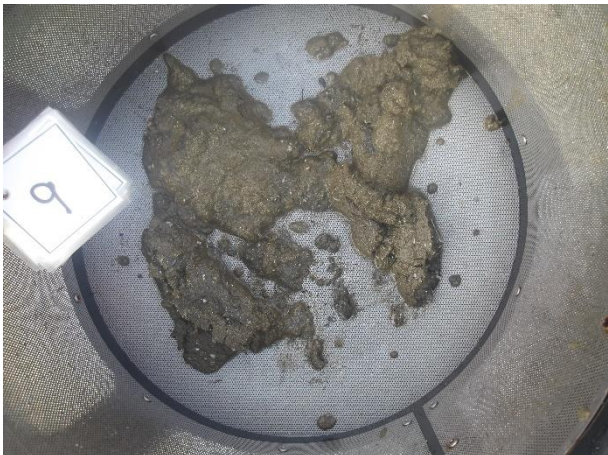
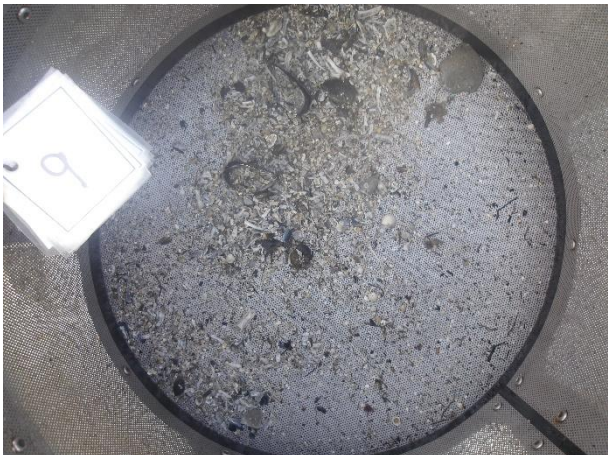
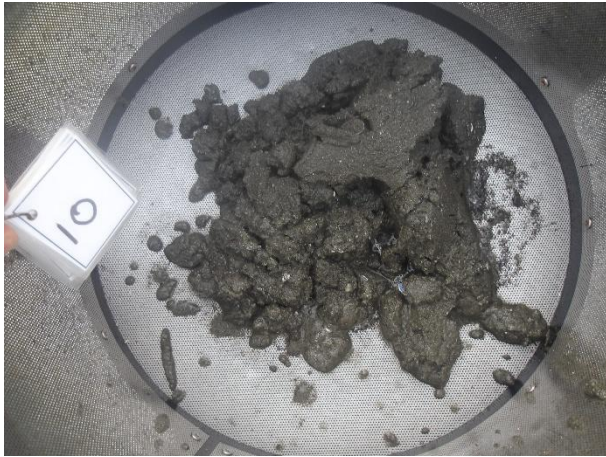
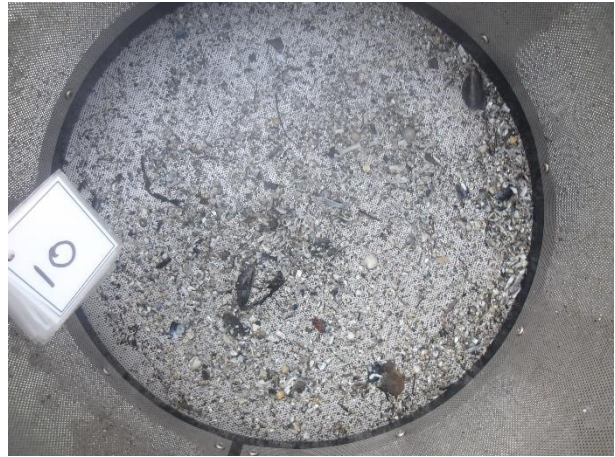
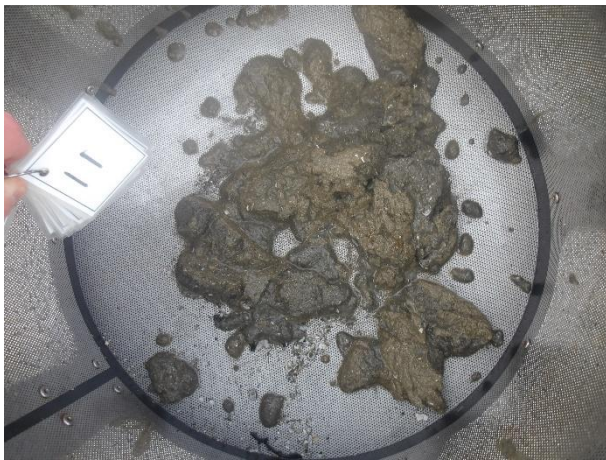
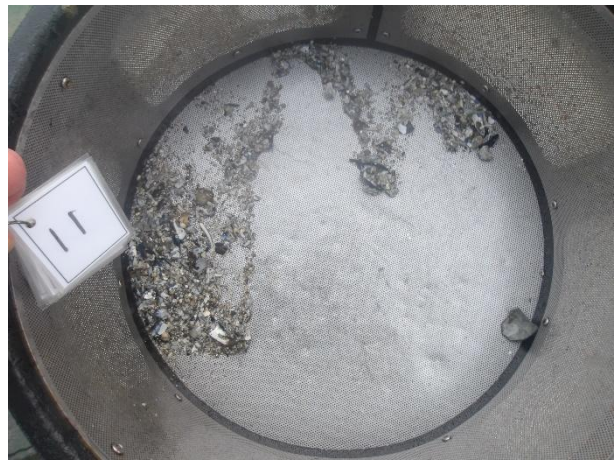
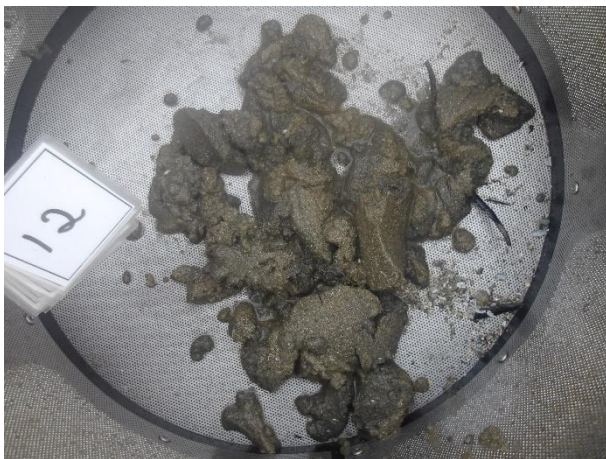
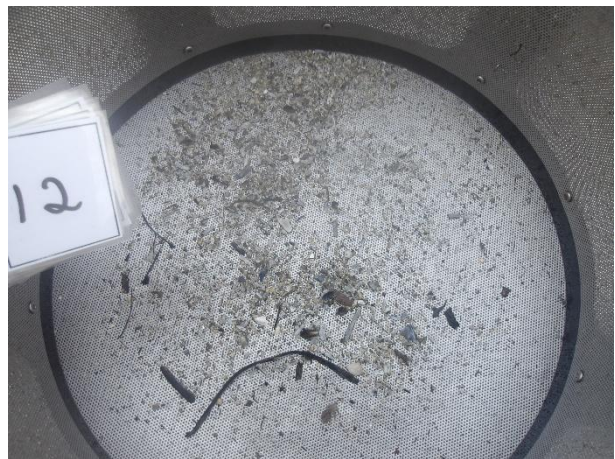
**Vedlegg – Bilder fra prøvestasjoner**

Bilder nedenfor viser sediment (venstre) og ferdig vasket prøve (høyre) ved stasjonene.
