# **B-undersøkelse**

## **Lokalitet YTRE JØVIK (24155)**

### **Lokalitetstilstand 1**

Rapport ID 21990

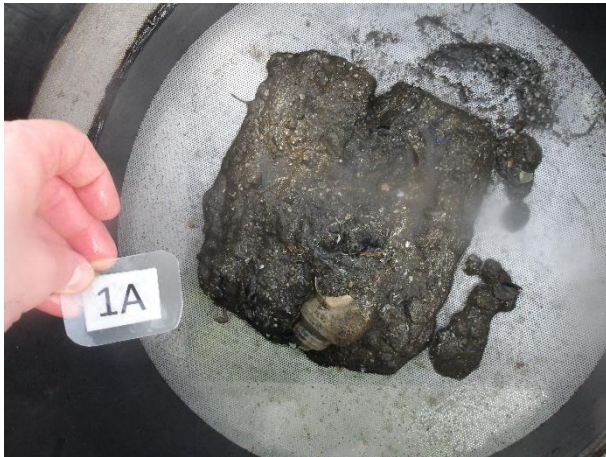
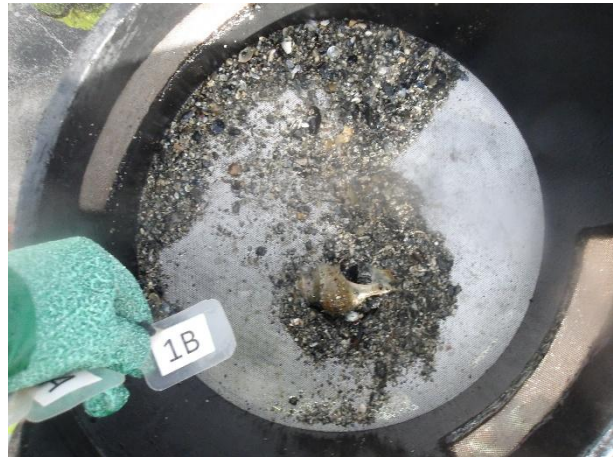
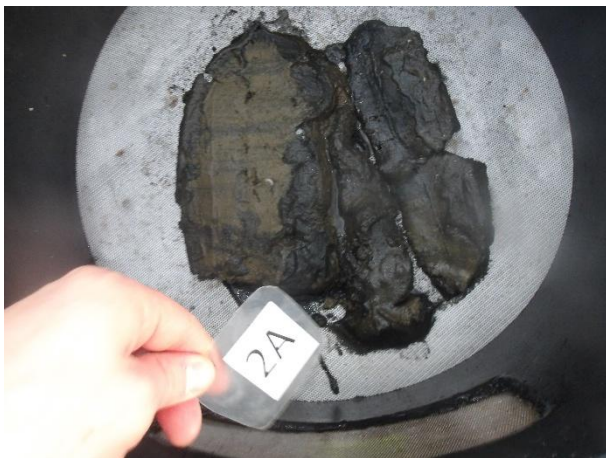
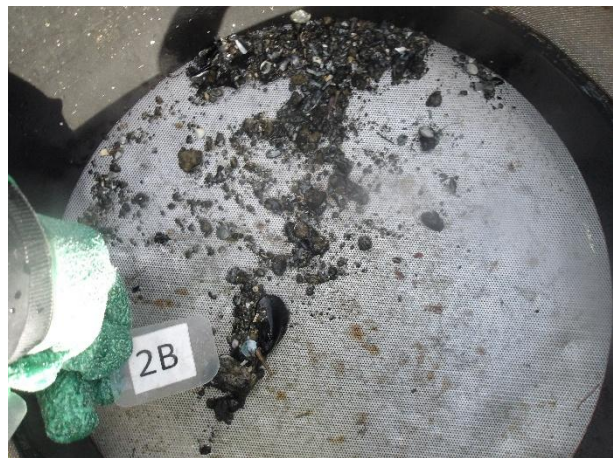
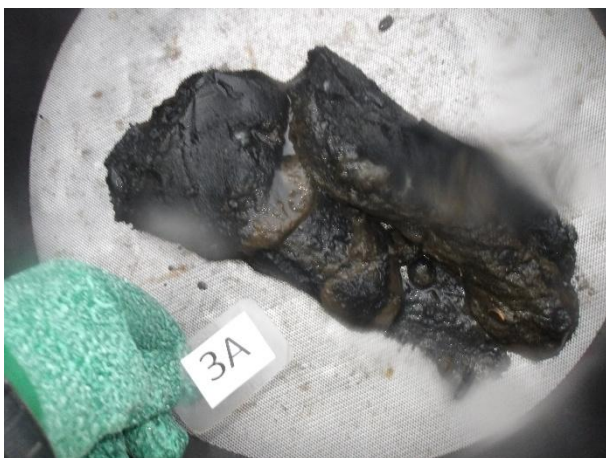
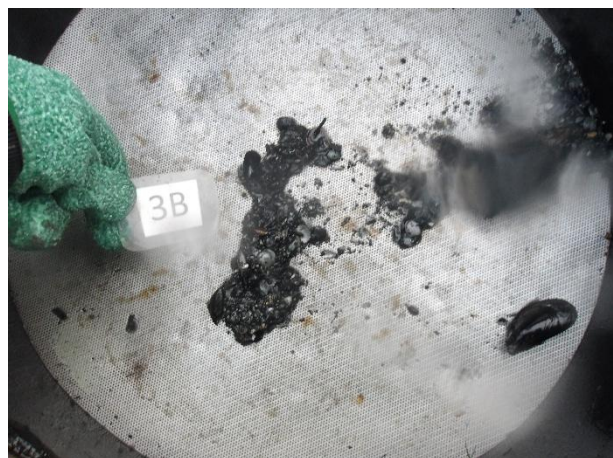
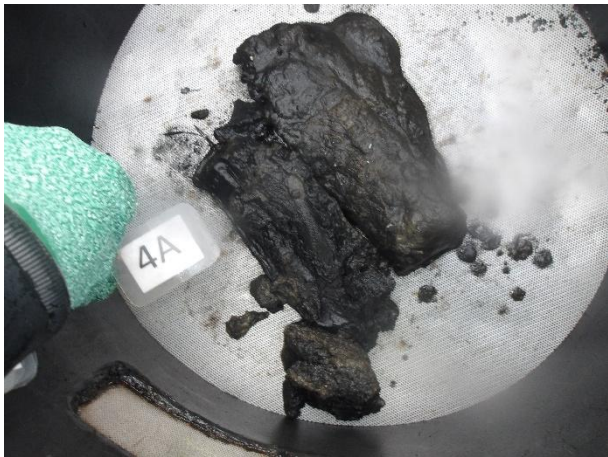
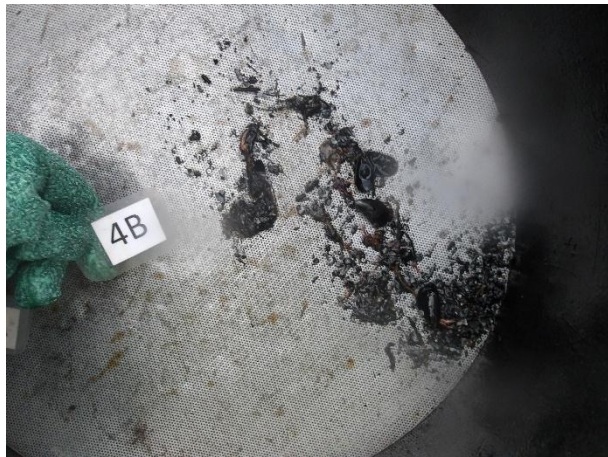
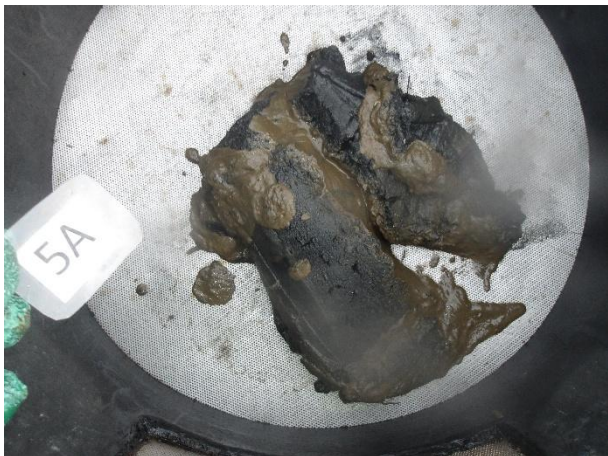
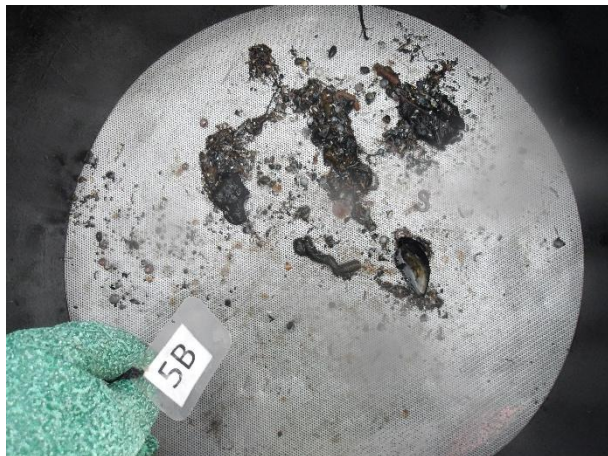
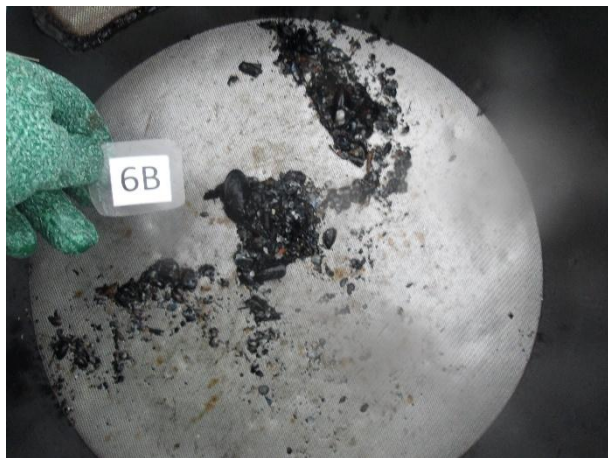
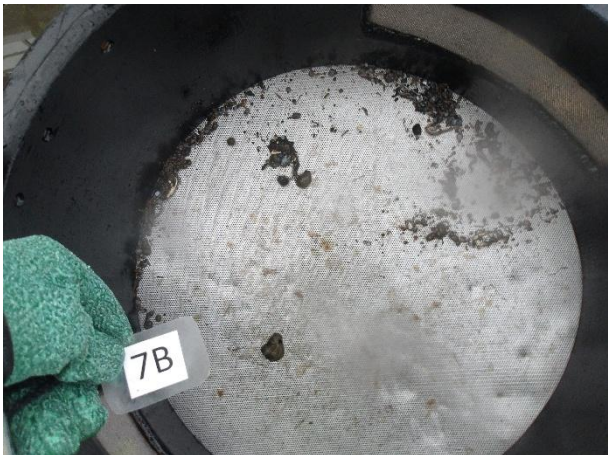
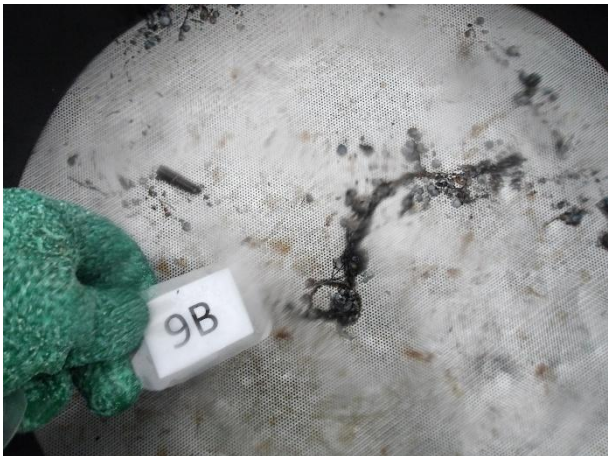
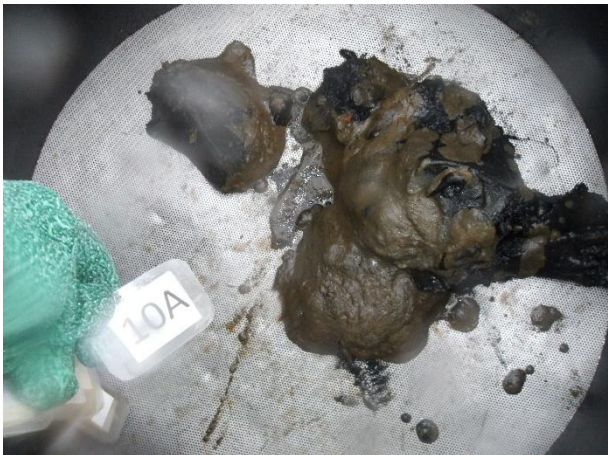
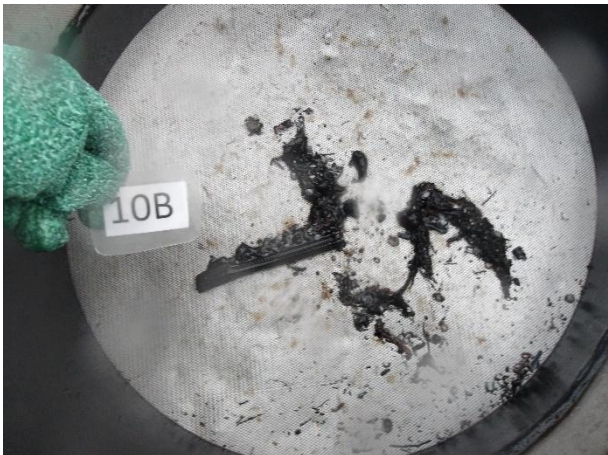
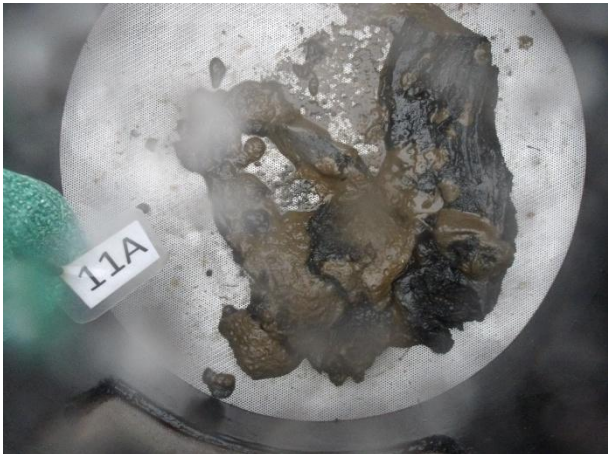
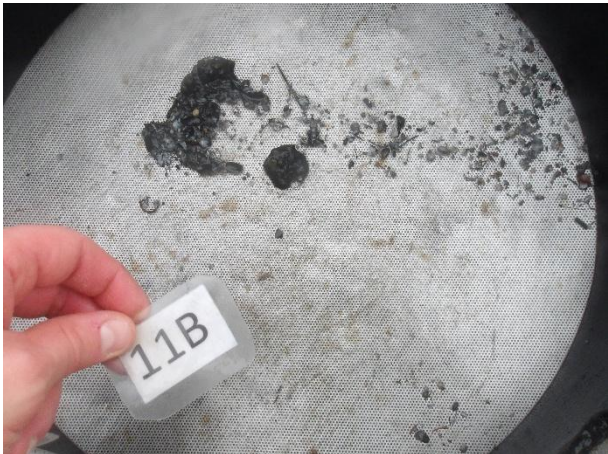
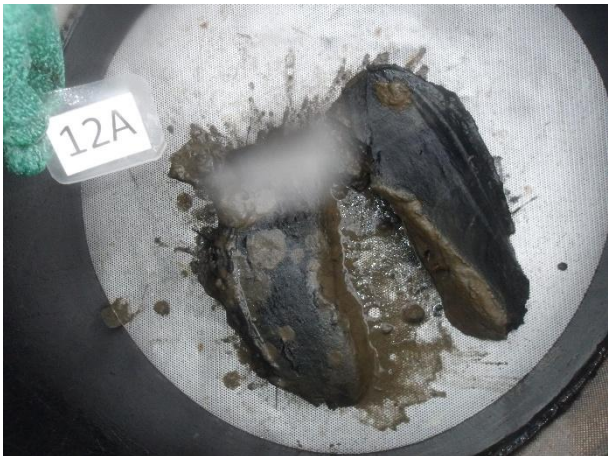
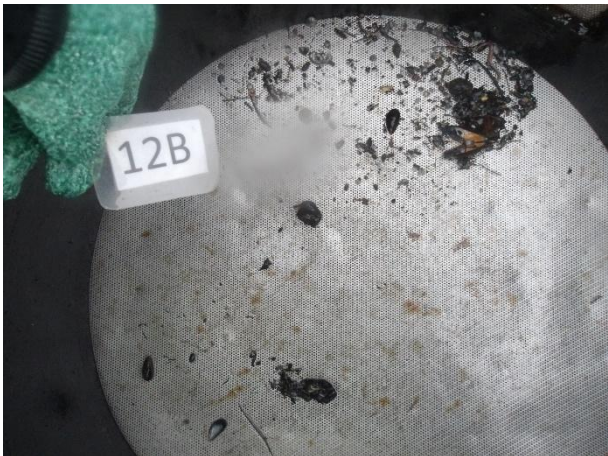
### Vedlegg – Bilder fra prøvestasjoner

Bilder nedenfor viser sediment (A) og ferdig vasket prøve (B) ved stasjonene.
