**B-undersøkelse**  
**Lokalitet YSTEVIKA (13306)**

**Lokalitetstilstand 1**

Rapport ID 22001

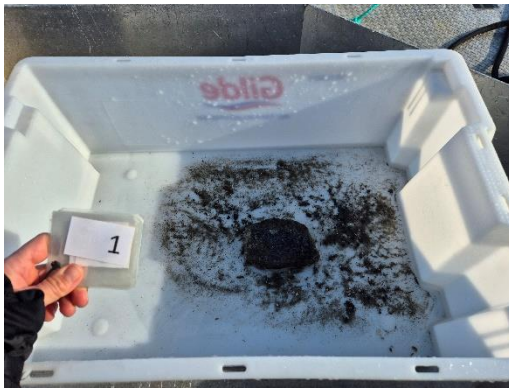
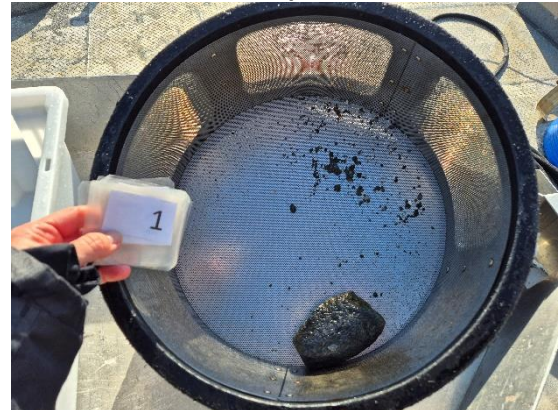
B1

Prøvepunkt	Kommentar
1	For lite sediment til å utføre kjemiske målinger
2	
3	For lite sediment til å utføre kjemiske målinger
4	
5	For lite sediment til å utføre kjemiske målinger
6	
7	For lite sediment til å utføre kjemiske målinger
8	
9
