B-undersøkelse

Lokalitet TROLLVIKA (11351)

Rapport ID 22004

Vedlegg 1: Kartutsnitt - B-undersøkelse ved lokalitet Trollvika, utført 08.04.2026

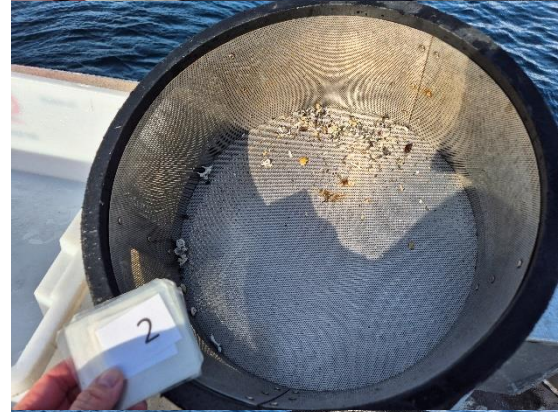
B2

Prøvepunkt	Kommentar
1	
2	For lite sediment til å foreta kjemiske målinger
3	
4	
5	
6	
7	
8	Det var en del vind og krusninger/bølger, så punktet med "gassbobler ved prøvetaking" kan ha blitt falsk negativ. Oppdretter bør se etter bobling i/ved merden når sjøen er rolig.
9

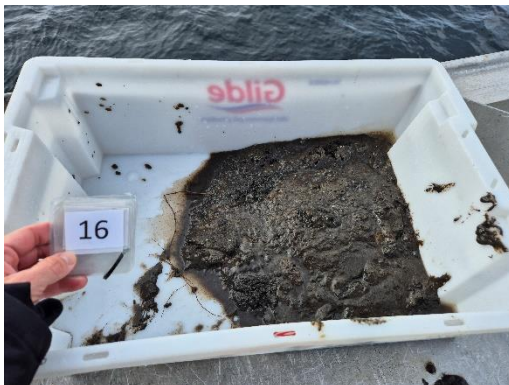
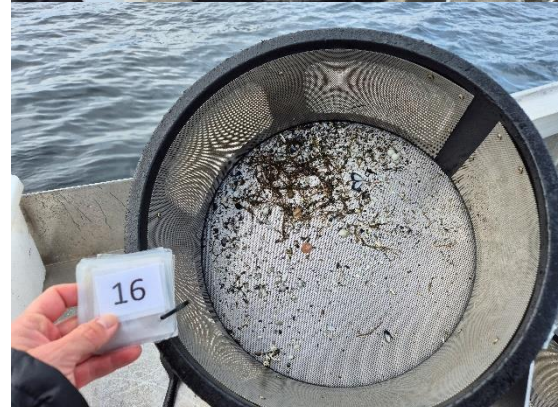
B16

Gr.	Parameter	Poeng	Prøvenummer										Indeks
			11	12	13	14	15	16	17	18	19		
	Korrigert sum (x 0,22)		0,22	0,66	0,22	0,22	0,00	3,08	0,22	0,22	0,22		0,60
	Tilstand prøve		1	1	1	1	1	3	1	1	1	-	
	Tilstand gruppe III		1										
	Middelverdi gruppe II og III		0,11	0,33	0,11	0,11	0,00	3,04	0,61	0,11	0,11	-	0,58
	Tilstand prøve		1	1	1	1	1	3	1	1	1	-	
	pH/Eh	Korrigert sum											
	Indeks	Middelverdi											
	< 1,1												1
	1,1 - < 2,1												2
	2,1 - < 3,1												3
	>= 3,1												4
			LOKALITETSTILSTAND										1
