**B-undersøkelse**

**Lokalitet STORELVA (30217)**

**Lokalitetstilstand 1**

Rapport ID 22043

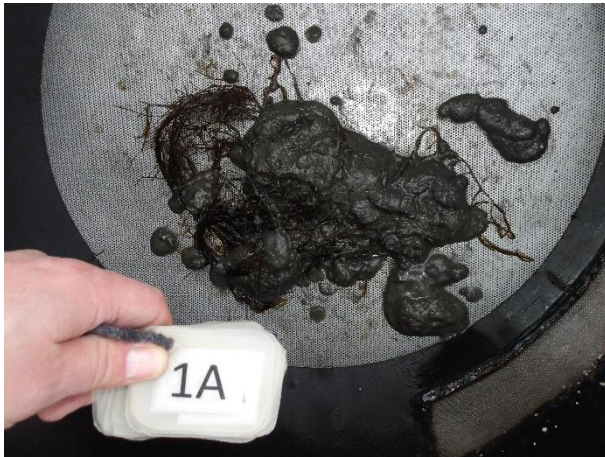
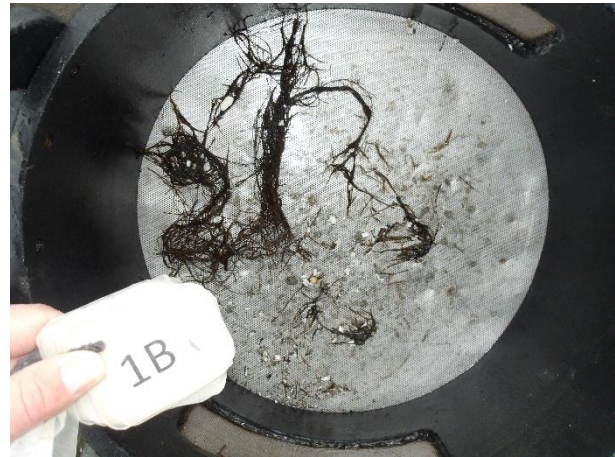
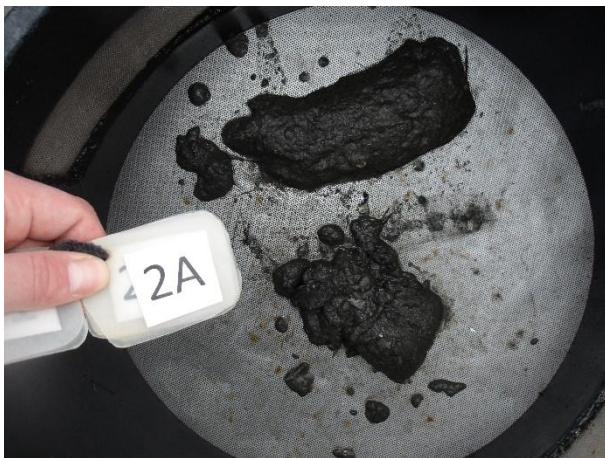
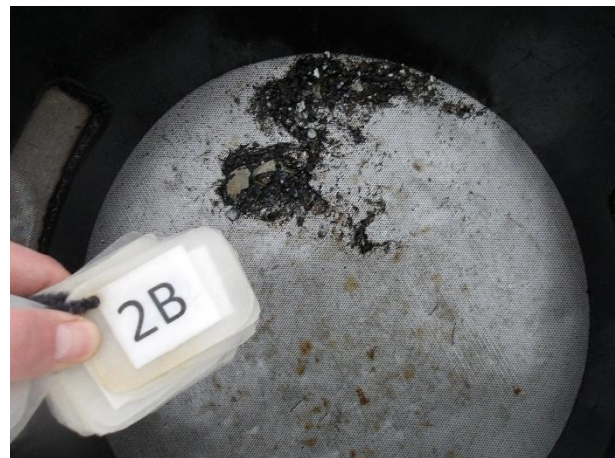
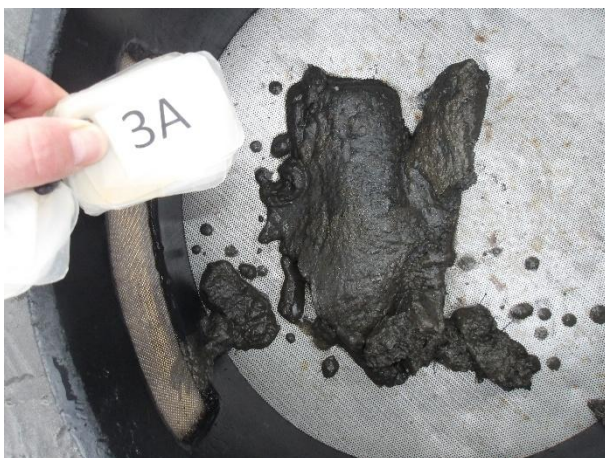
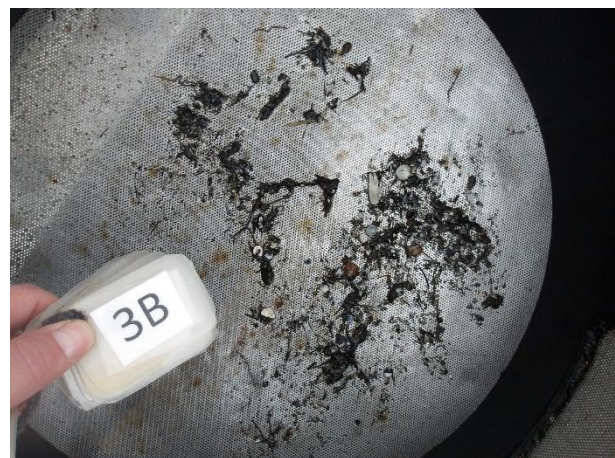
### Vedlegg – Bilder fra prøvestasjoner

Bilder nedenfor viser sediment (A) og ferdig vasket prøve (B) ved stasjonene.
