B-undersøkelse

Lokalitet KVITSKJÆRET (35777)

Lokalitetstilstand 1

Rapport ID 22073

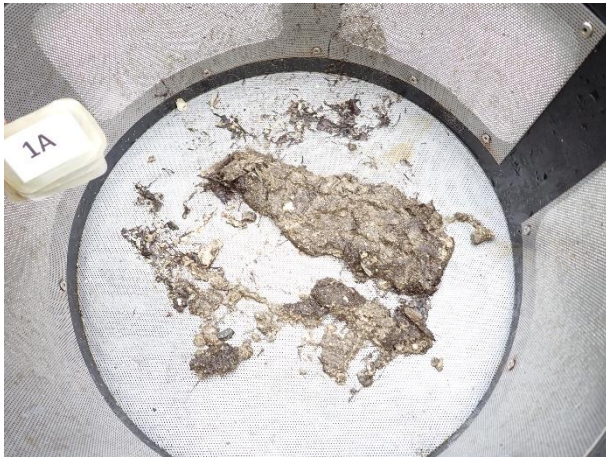
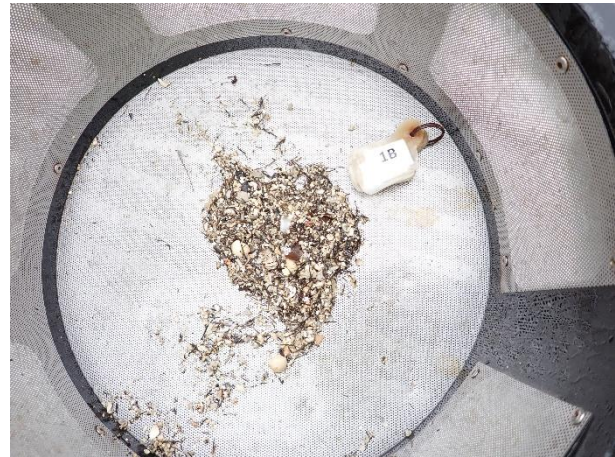
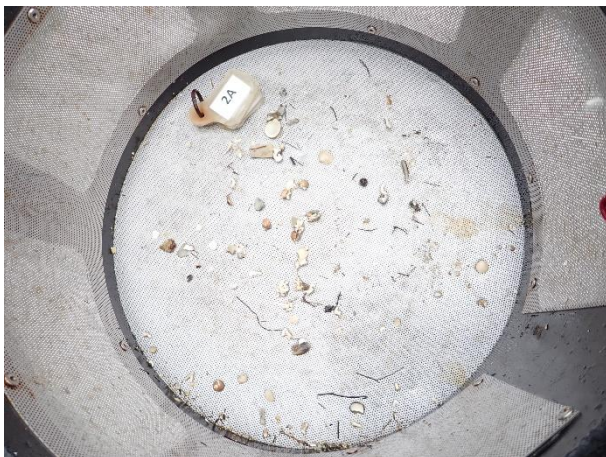
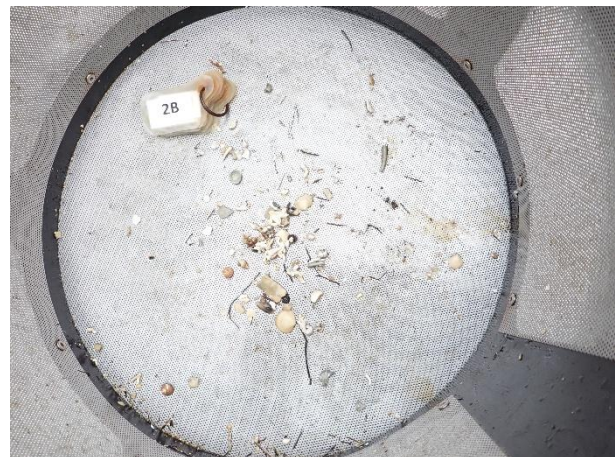
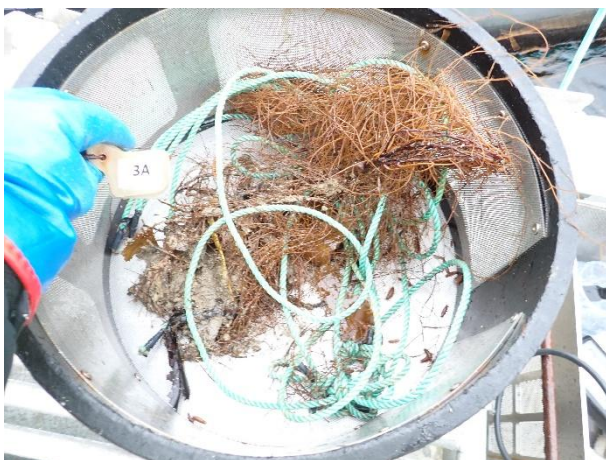
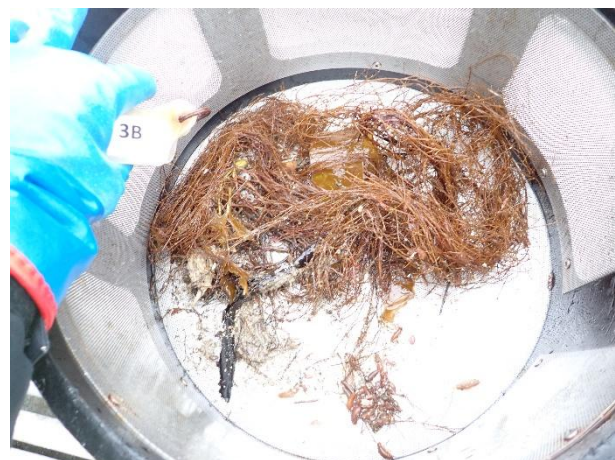
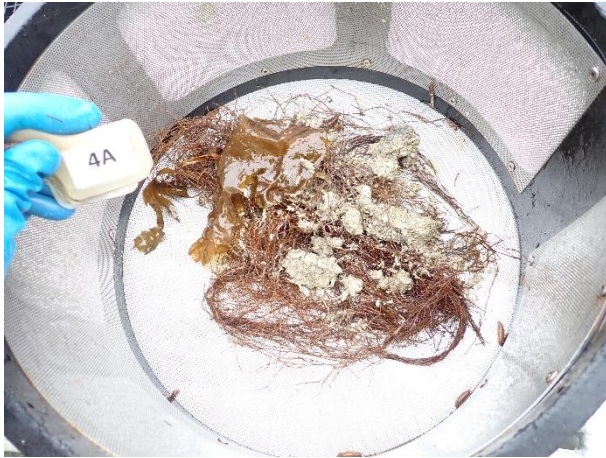
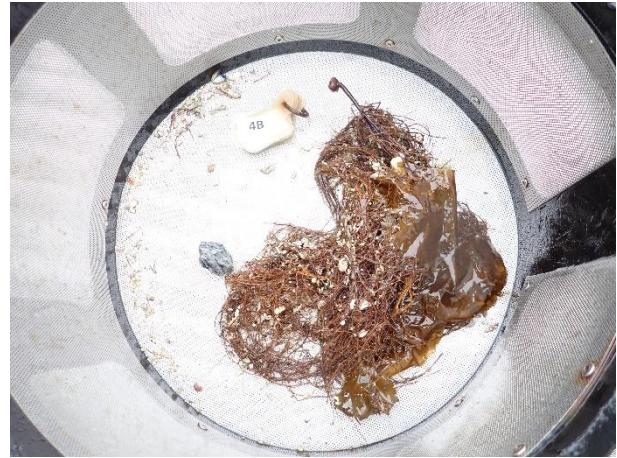
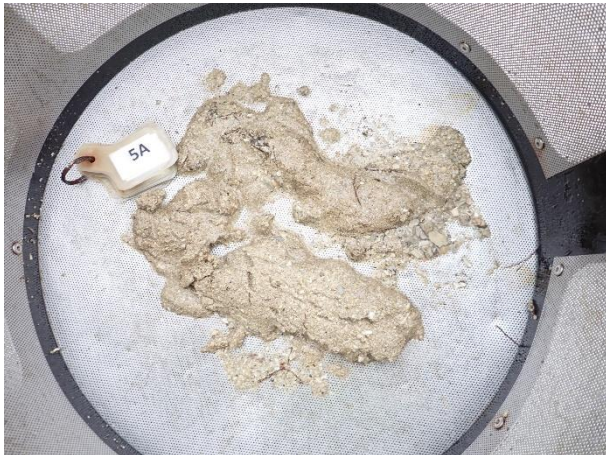
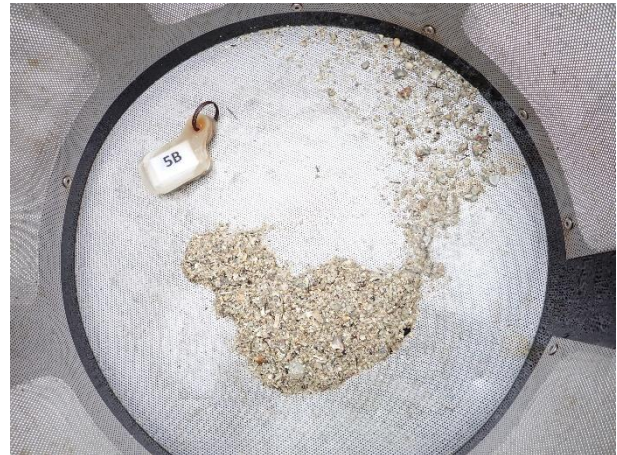
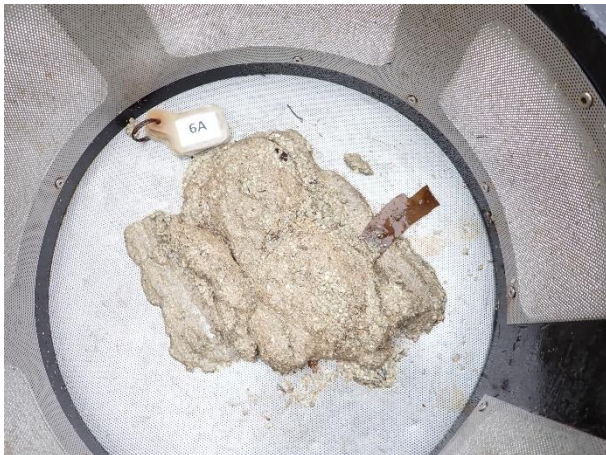
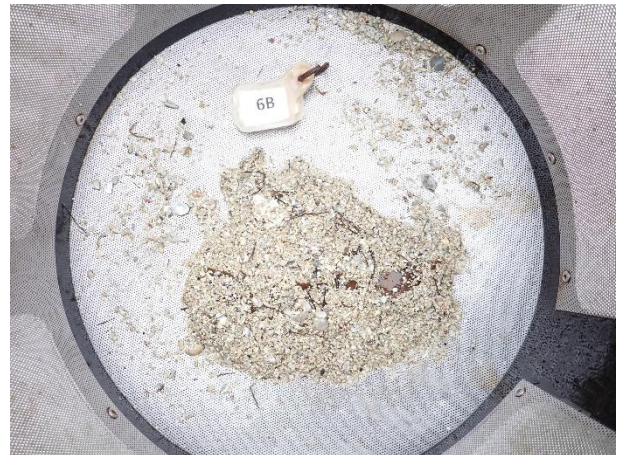
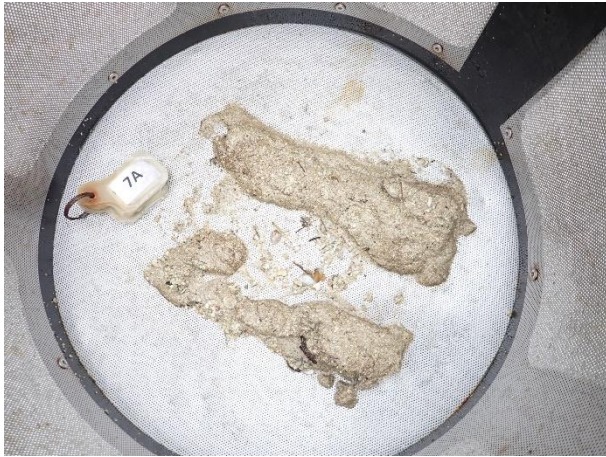
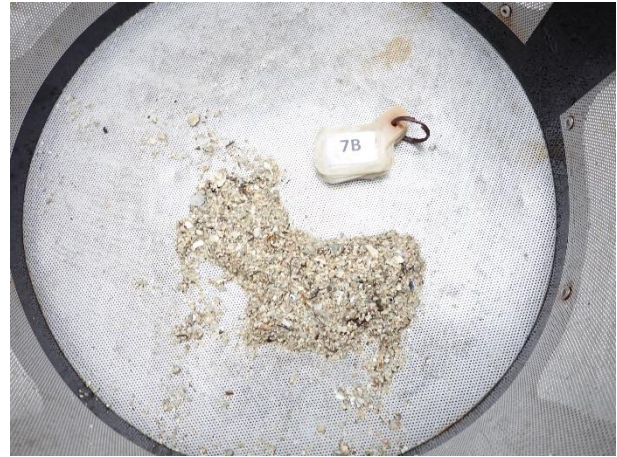
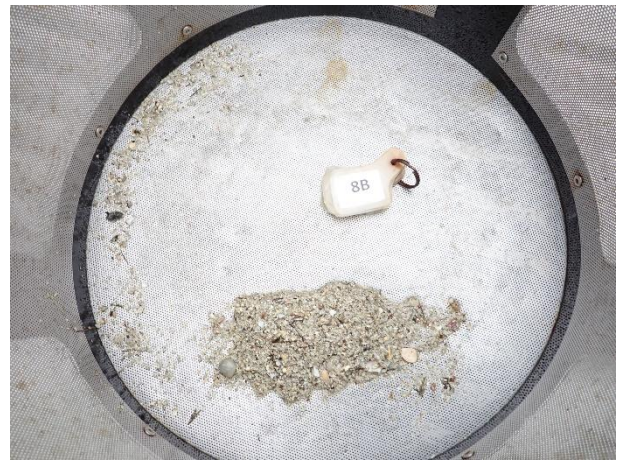
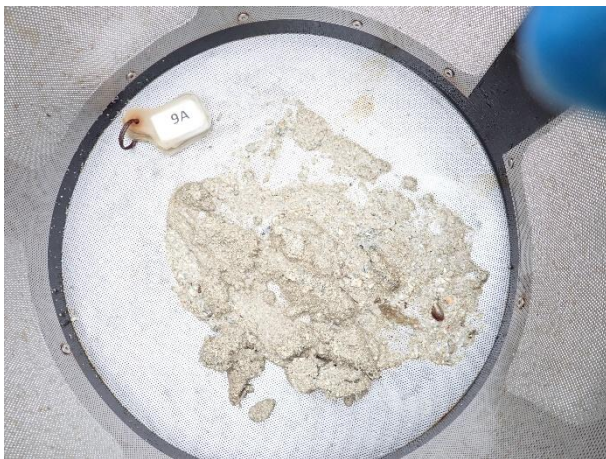
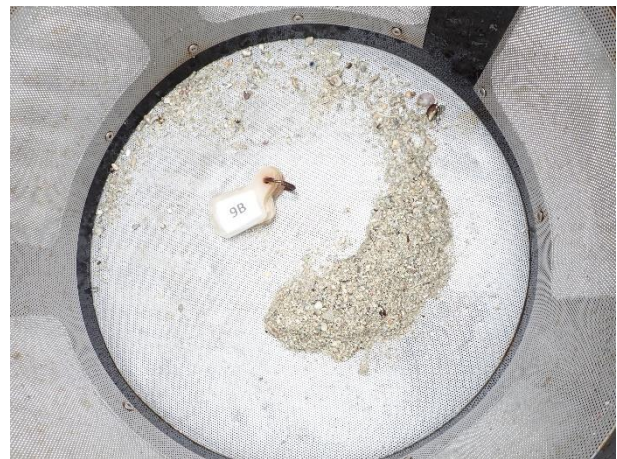
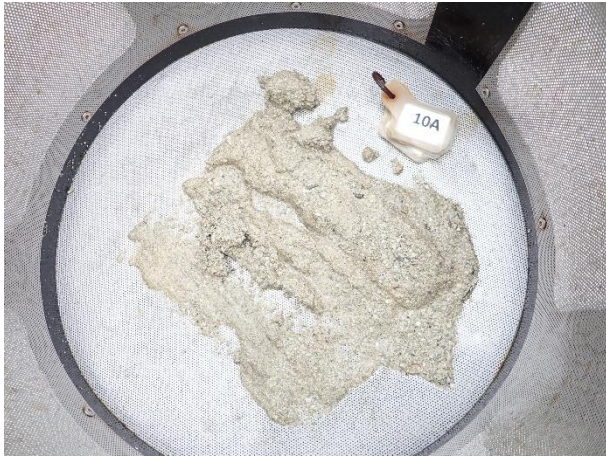
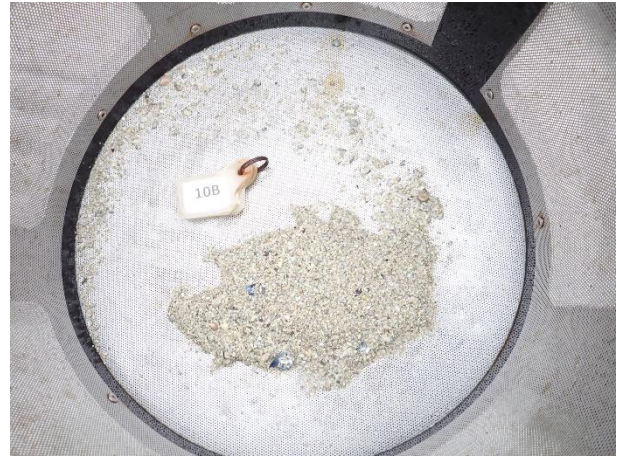
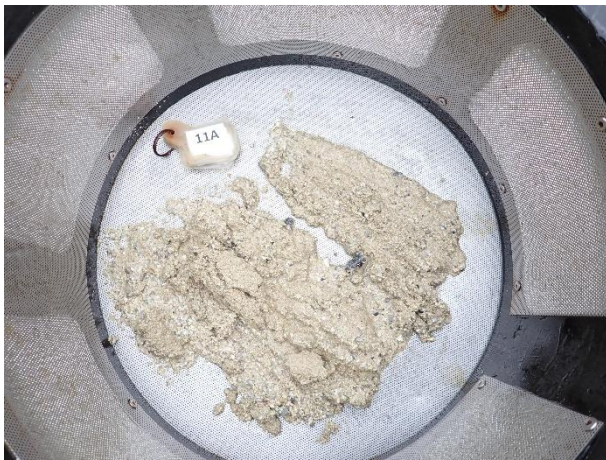
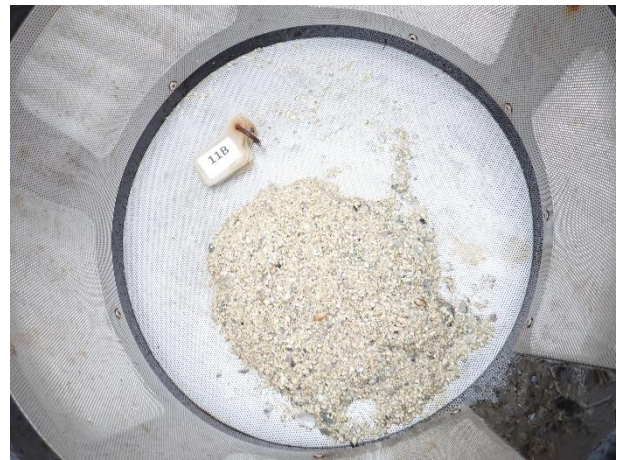
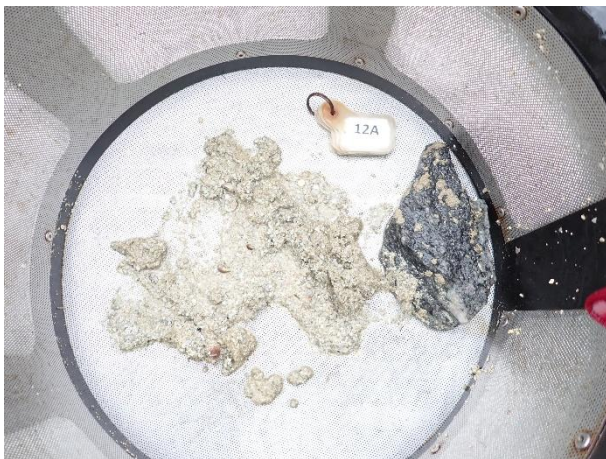
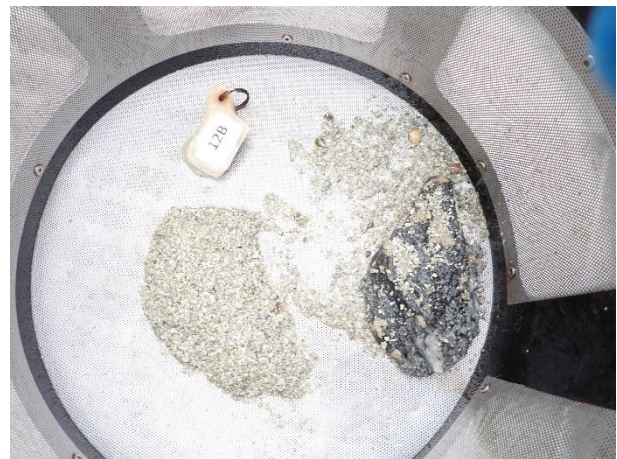
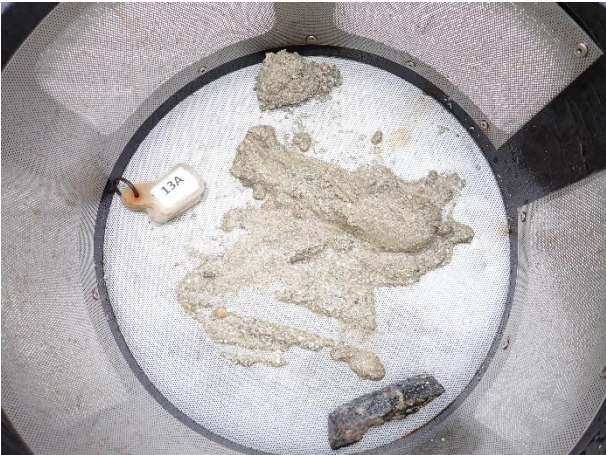
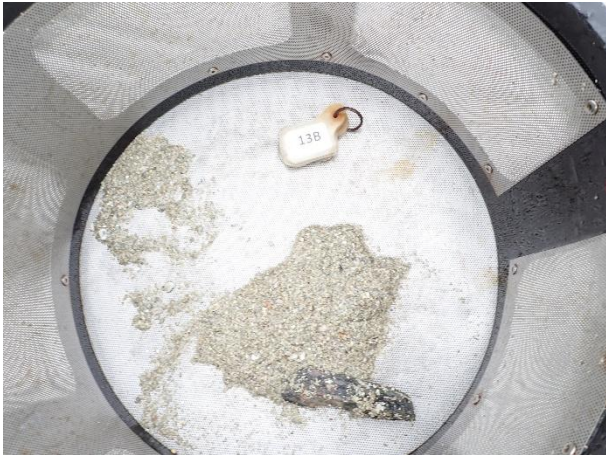
**Vedlegg – Bilder fra prøvestasjoner**

Bilder nedenfor viser sediment (A) og ferdig vasket prøve (B) ved stasjonene.
