B-undersøkelse

Lokalitet SPERGITTKLUBBEN (13865)

Rapport ID 22082

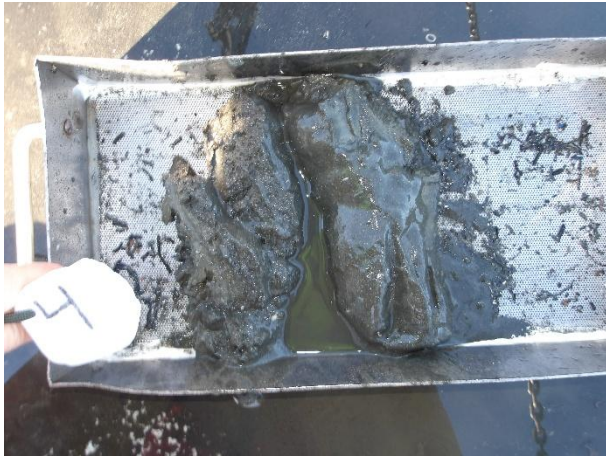
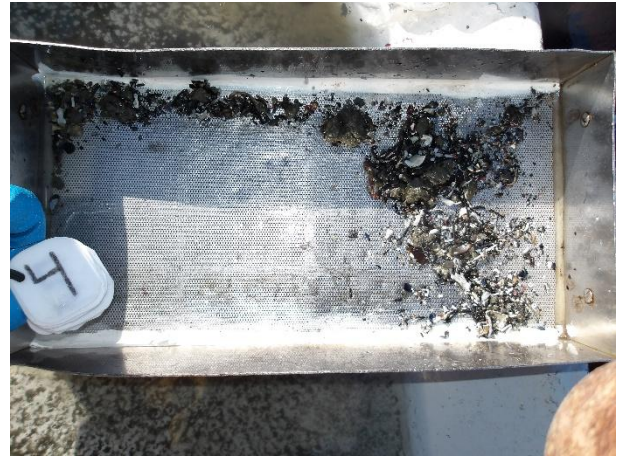
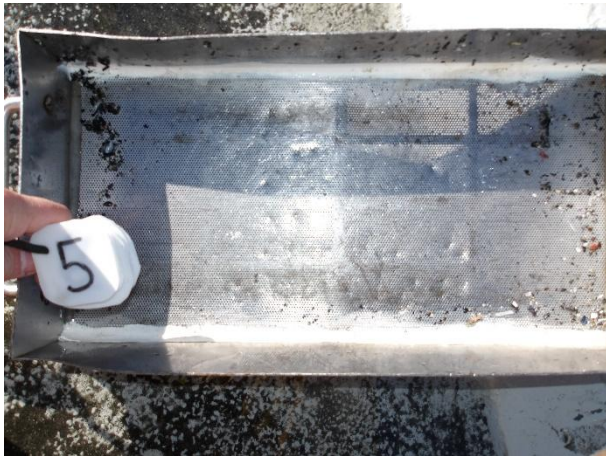
Hardbunn, fjellbunn.

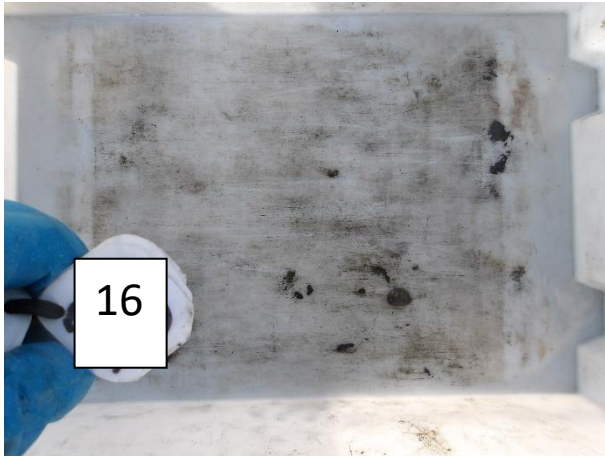
Hardbunn, fjellbunn.
