# **B-undersøkelse**

## **Lokalitet HELLARVIKA (11315)**

**Lokalitetstilstand 1**

Rapport ID 22087

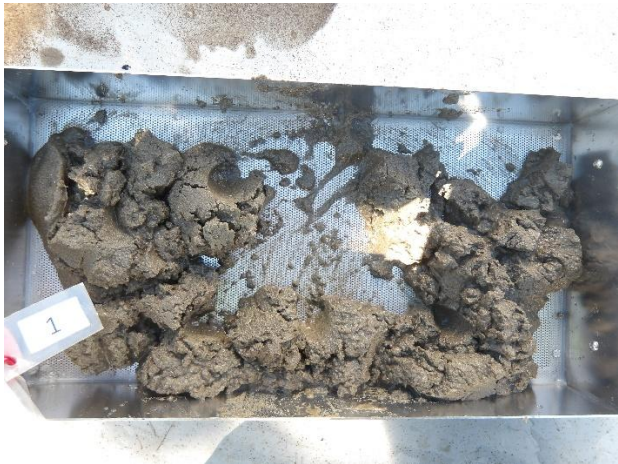
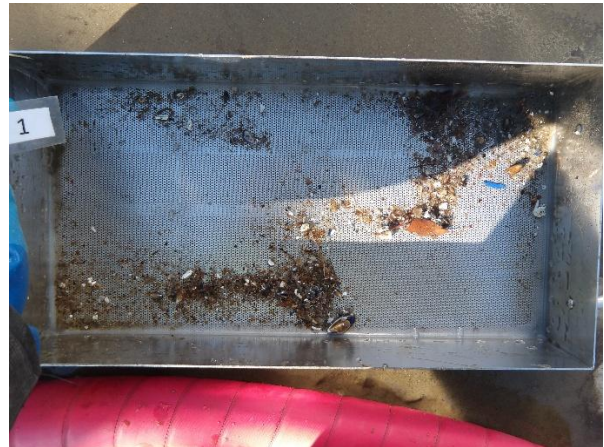
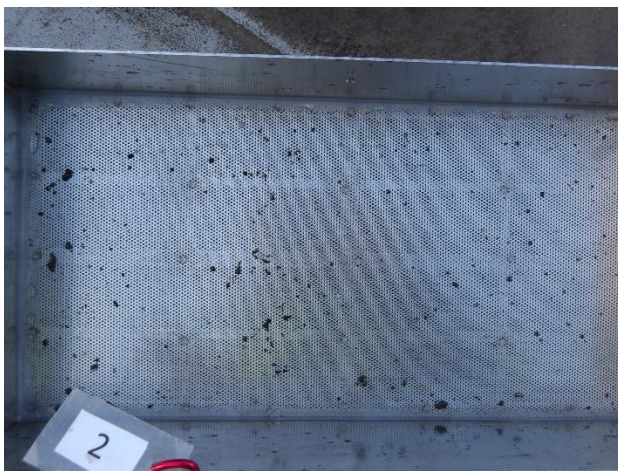
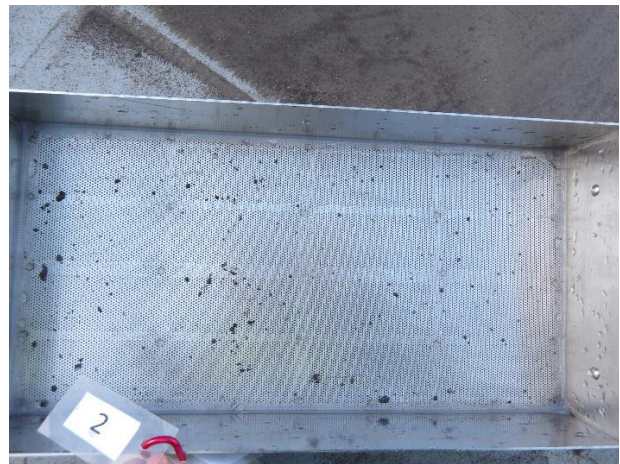
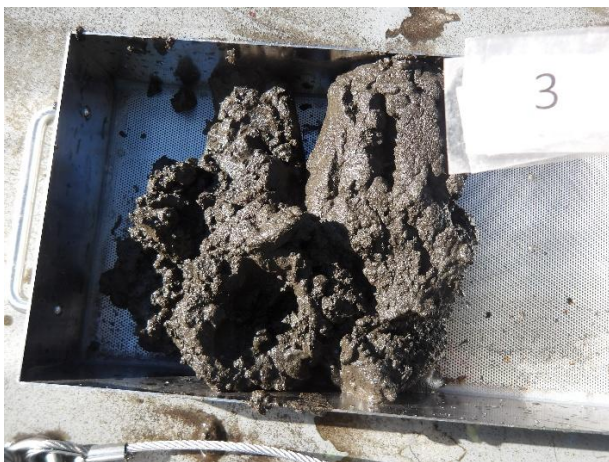
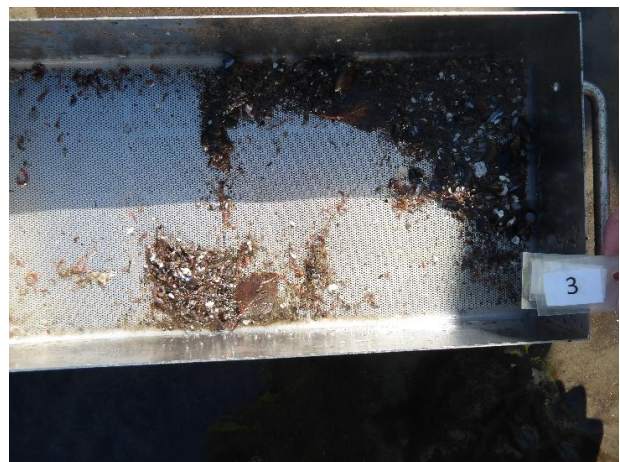
### Vedlegg – Bilder fra prøvestasjoner

Bilder nedenfor viser sediment (venstre) og ferdig vasket prøve (høyre) ved stasjonene.
