B-undersøkelse

Lokalitet KJERINGEHOLMEN (36297)

Rapport ID 22089

Vedlegg 1: Kartutsnitt - B-undersøkelse ved lokalitet Kjeringsholmen, utført 21.04.2026.

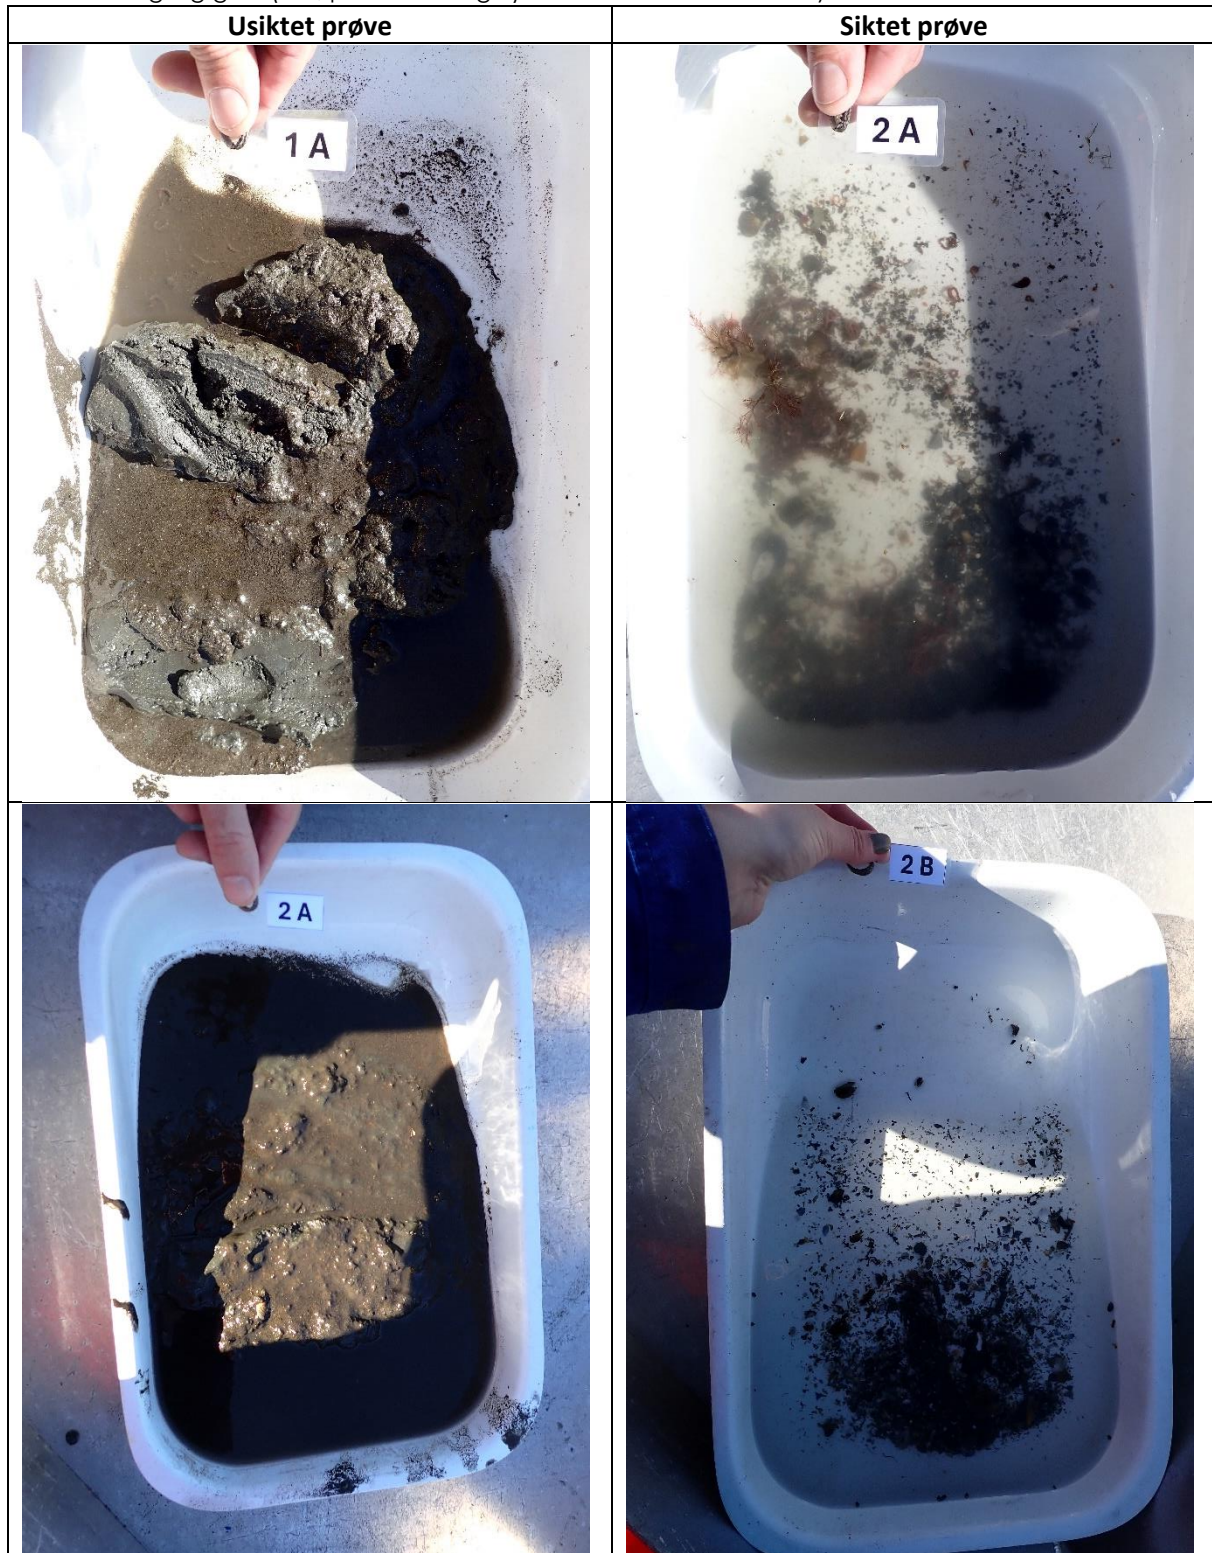
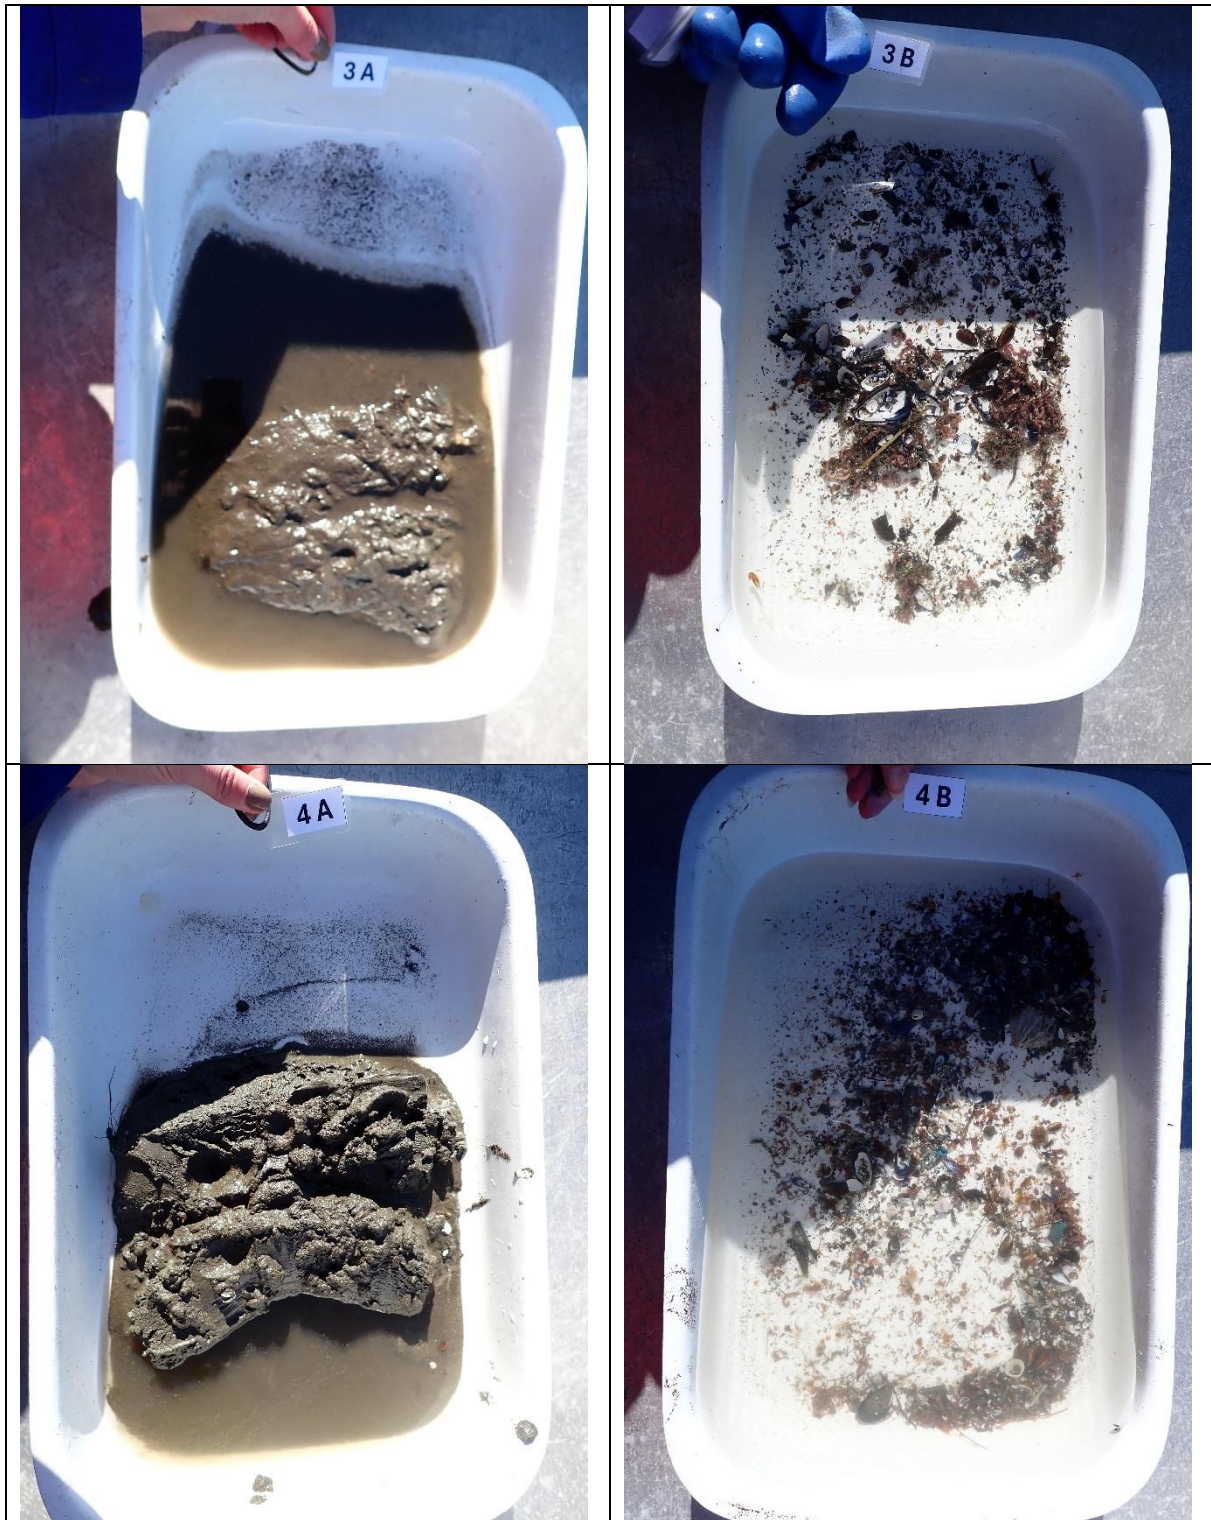
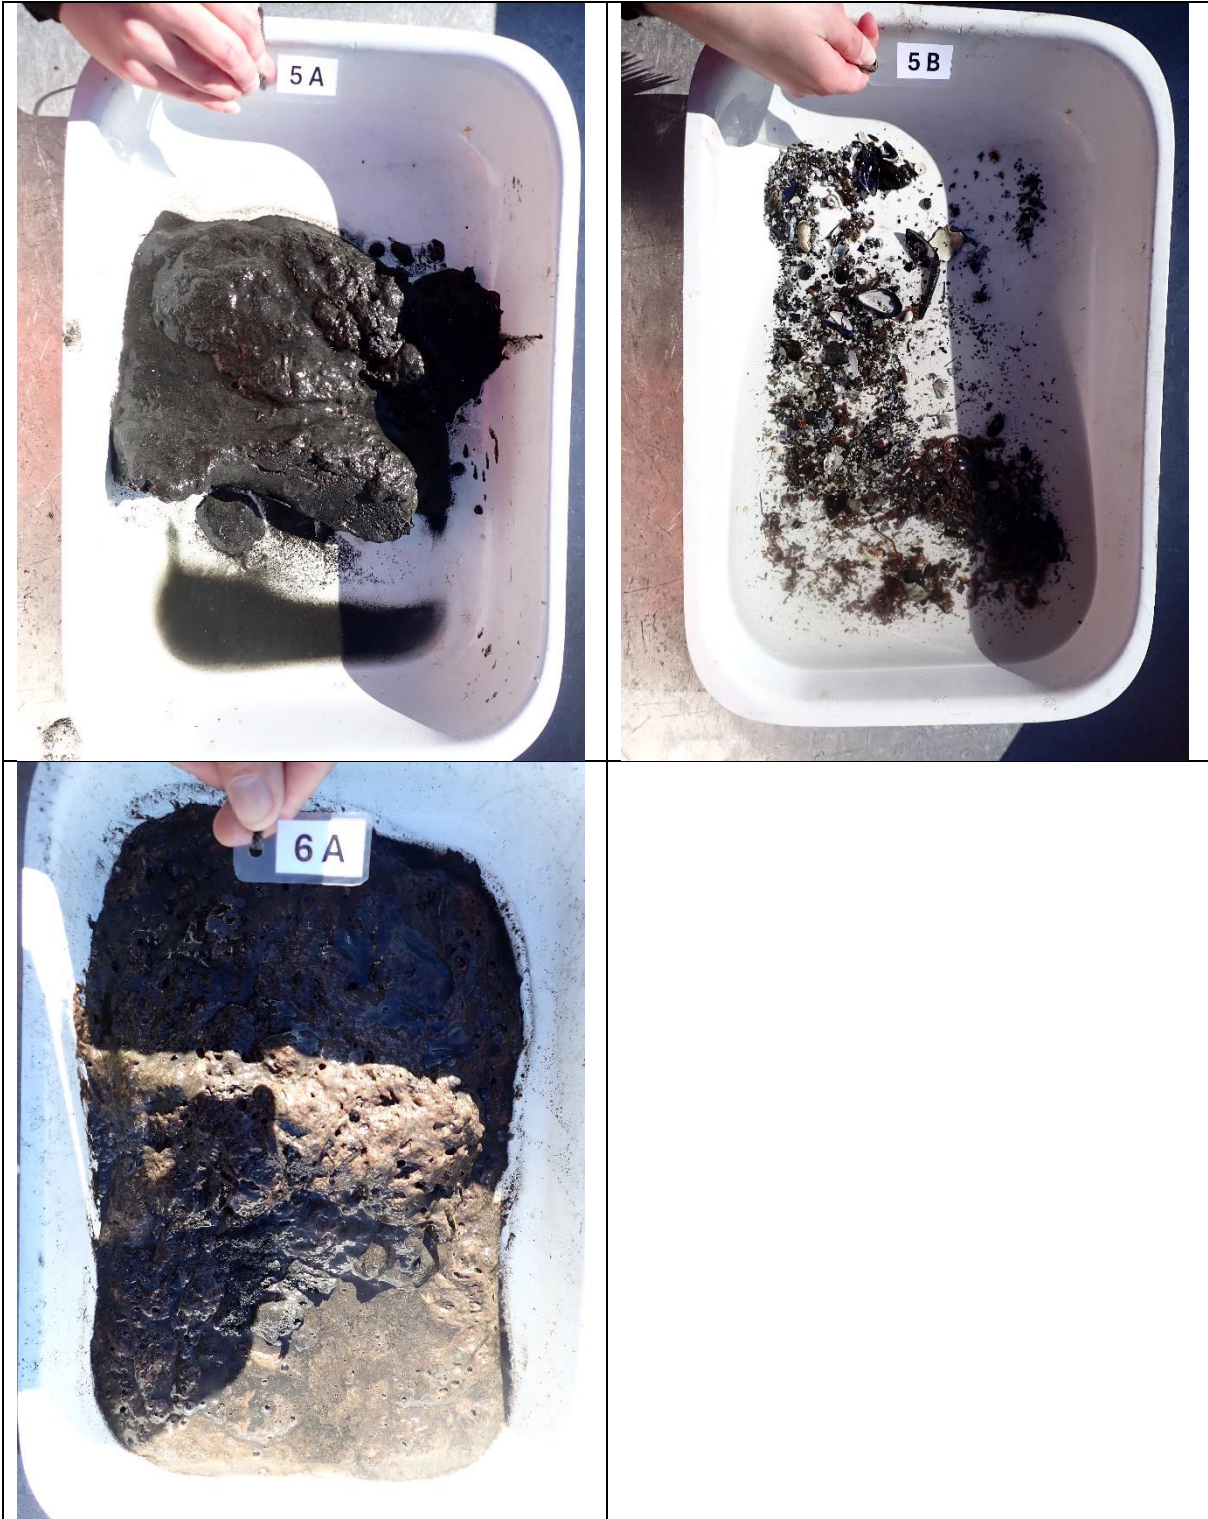
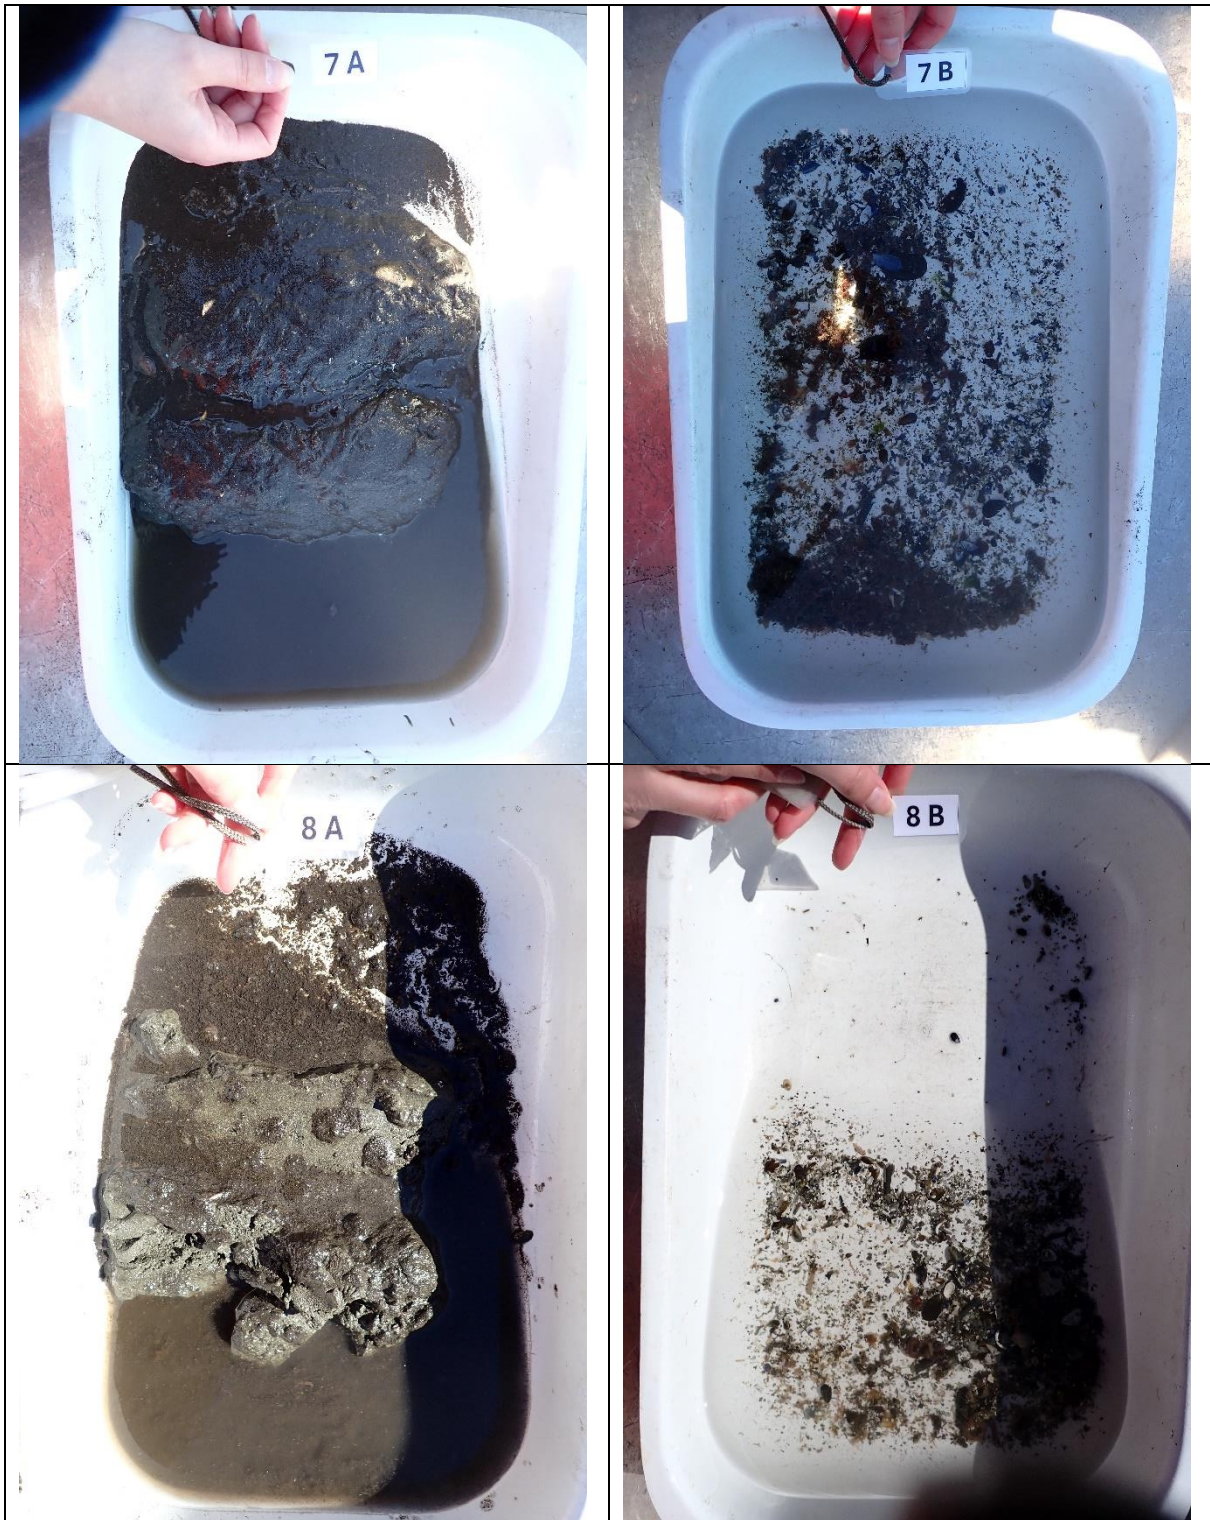
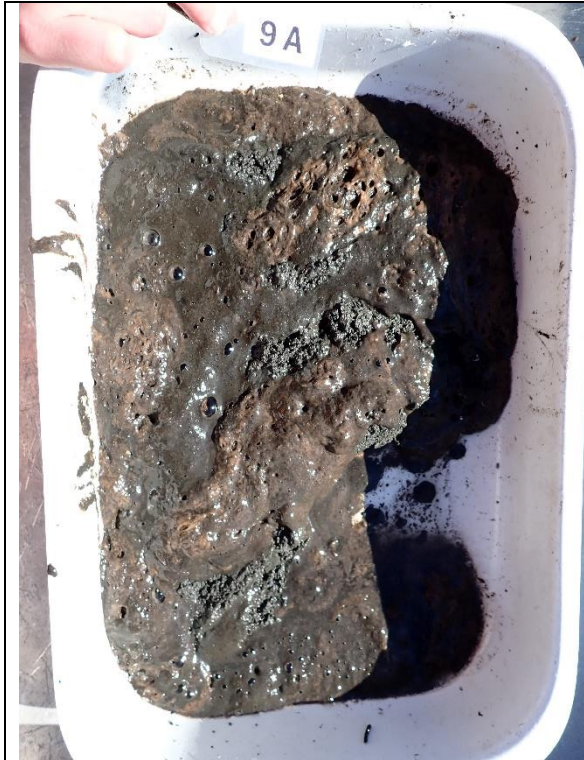
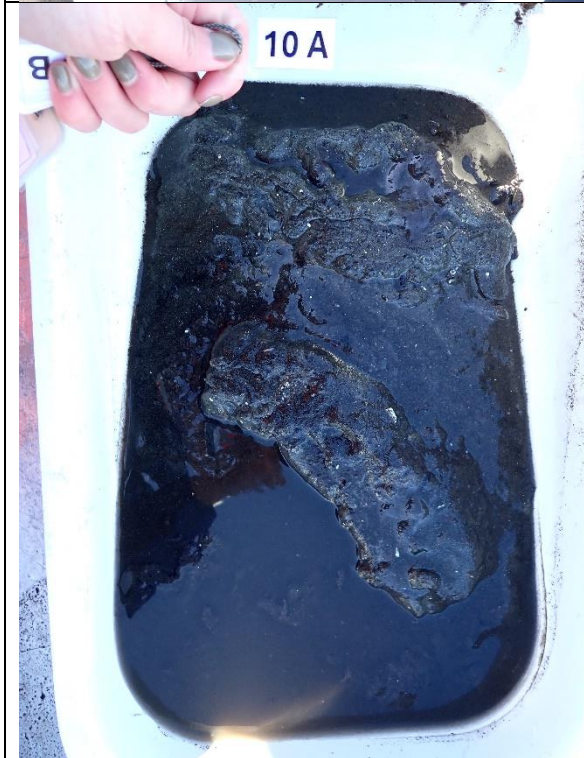
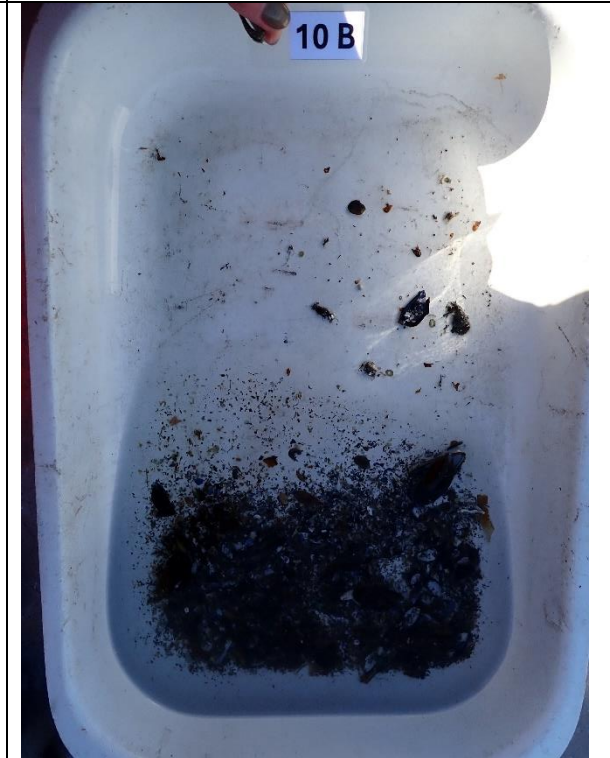
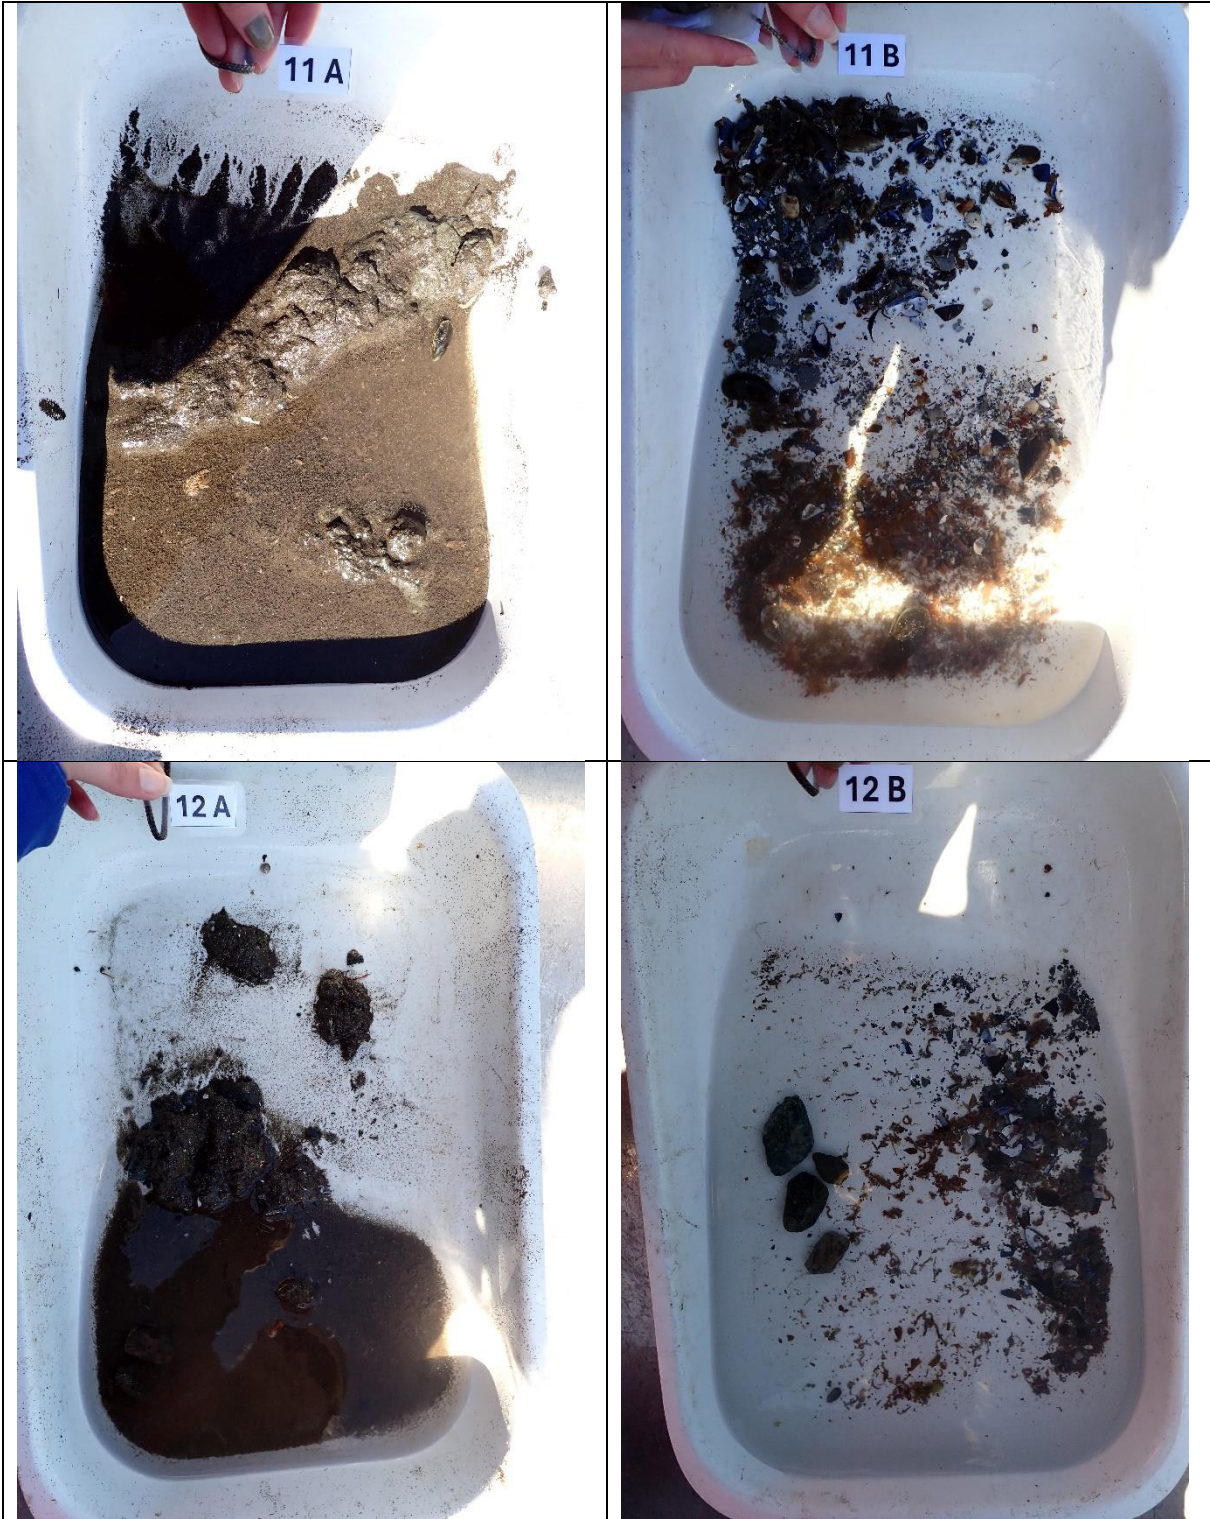
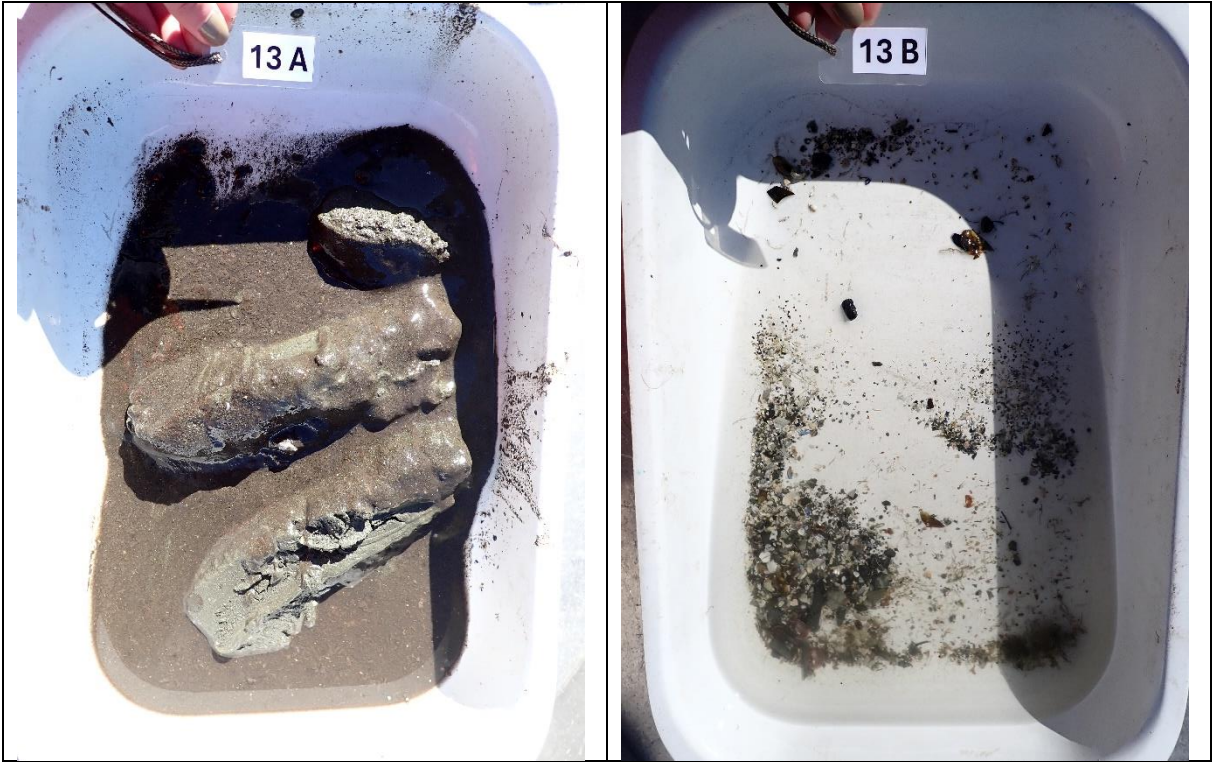
Vedlegg 2: Bilder fra B-undersøkelsen ved lokalitet Kjeringeholmen, utført 21.04.26.

Prøver med giftig gass (H_2S ; prøve nr. 6 og 9) blir ikke vasket med hensyn til HMS.
