**B-undersøkelse**

**Lokalitet RATAREN (28636)**

**Lokalitetstilstand 1**

Rapport ID 22101

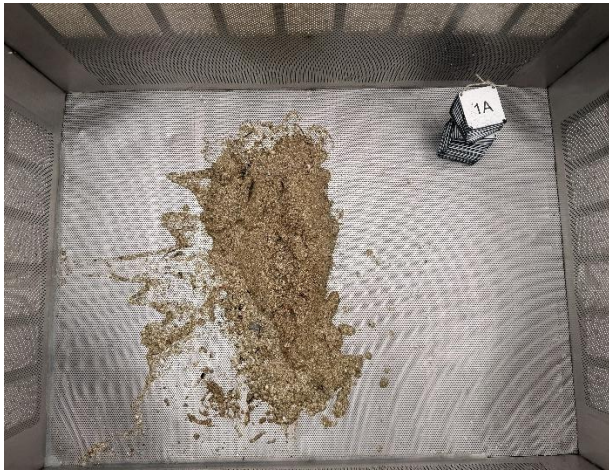
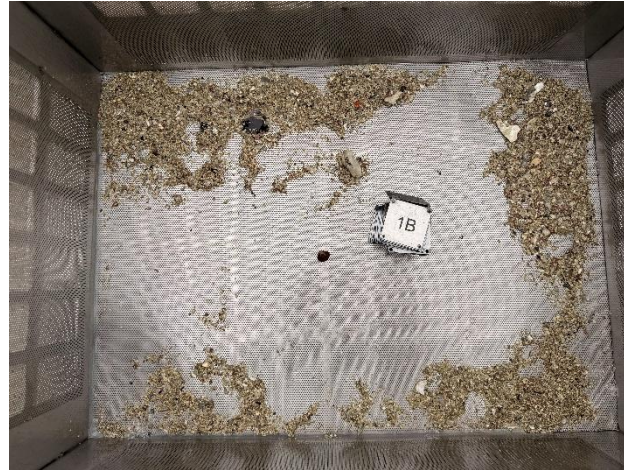
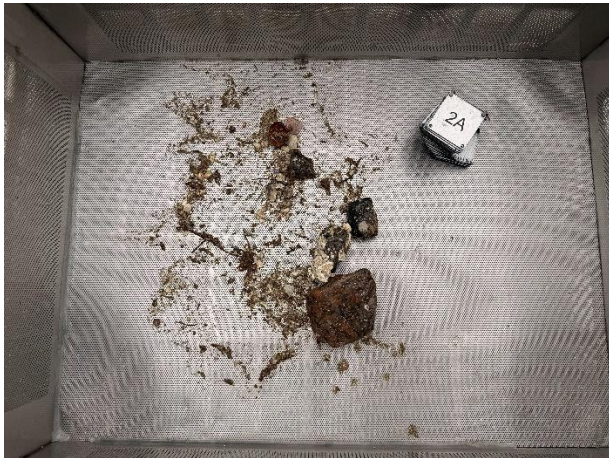
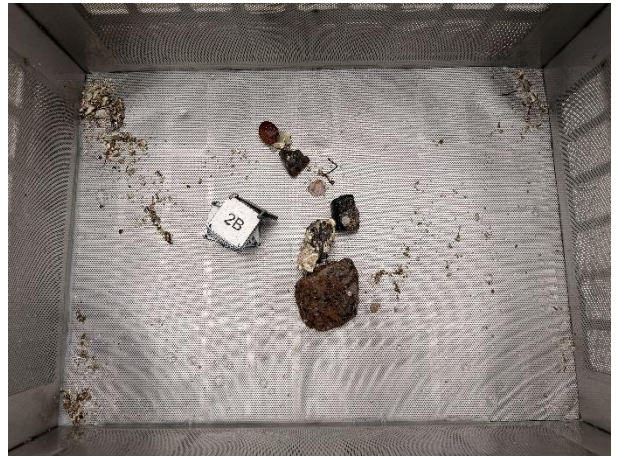
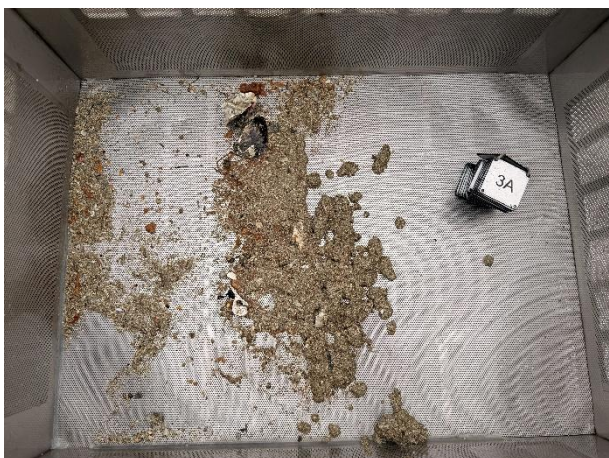
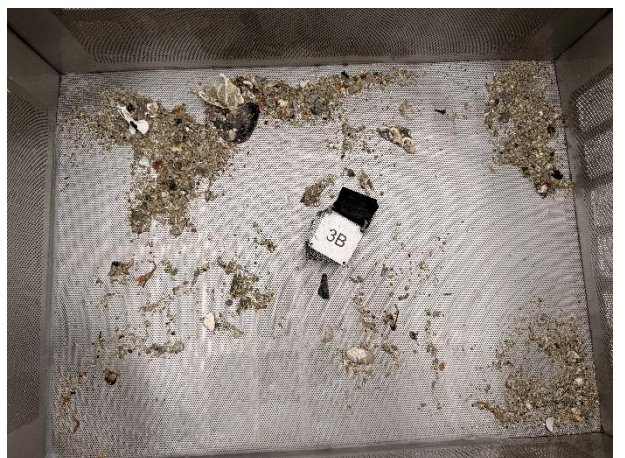
### Vedlegg – Bilder fra prøvestasjoner

Bilder nedenfor viser sediment (A) og ferdig vasket prøve (B) ved stasjonene.
