B-undersøkelse

Lokalitet ALMBAKKEVIKA (45078)

Lokalitetstilstand 1

Rapport ID 22105

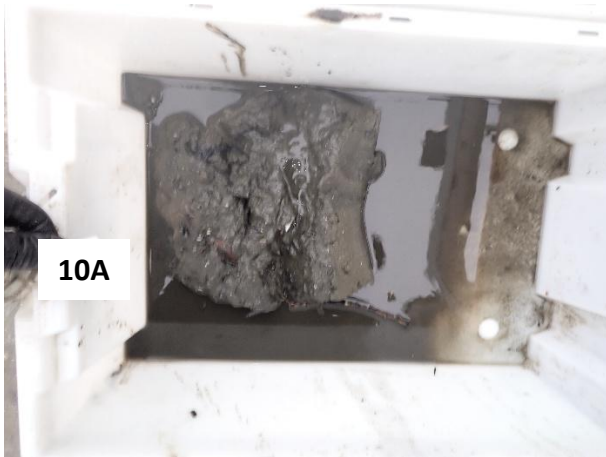
10A

Bilder nedenfor viser sediment (A) og ferdig vasket prøve (B) ved stasjonene.
