B-undersøkelse
Lokalitet SALTSKÅR (45211)

Lokalitetstilstand 1

Rapport ID 22112

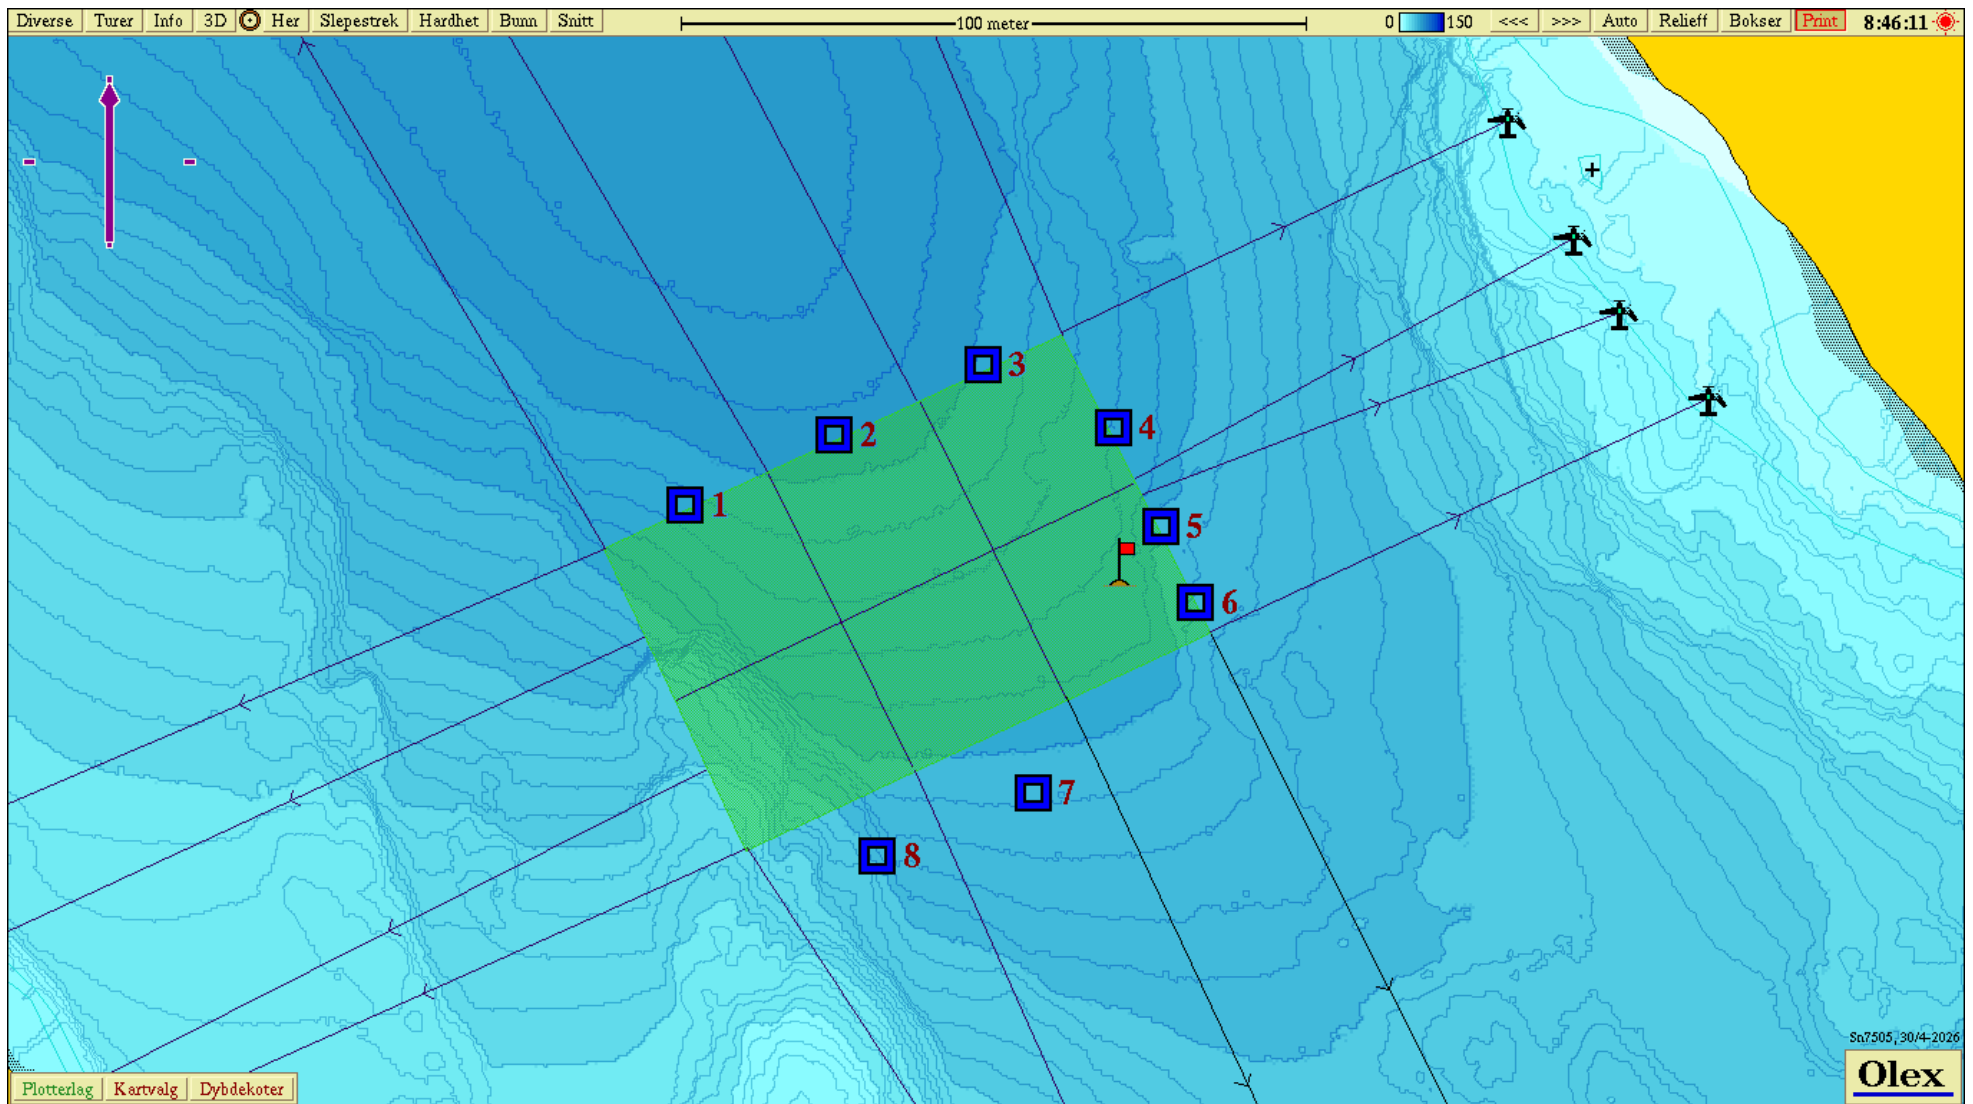
Figur 5. Kartet viser anleggsplasseringen, fortøyningslinjer og prøvestasjoner for B-undersøkelsen. Lilla pil viser orientering av kart, rødt flagg markerer posisjon for strømmålere (5 og 15 meter). Prøvestasjonene er markert med fargen som representerer stasjonens tilstand (blått kvadrat = 1, grønt kvadrat = 2, gult kvadrat = 3, rødt kvadrat = 4). Kartdatum: WGS84.

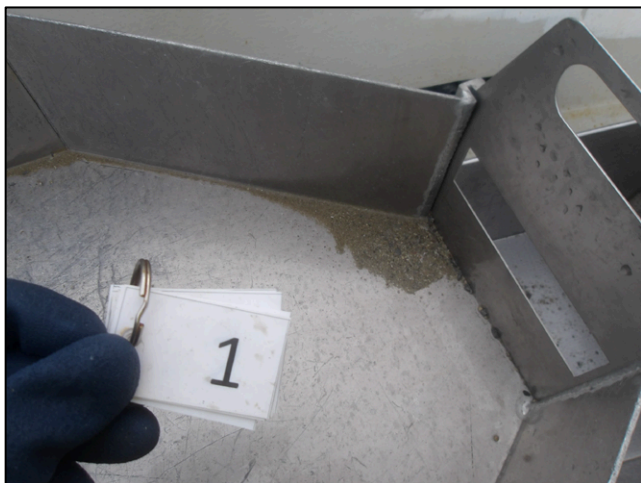
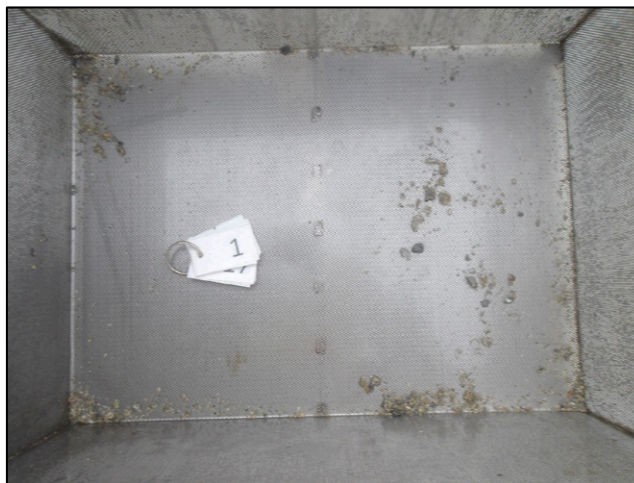
Prøvepunkt 1

Prøvepunkt	Kommentar
1	Tynt lag med skjellsand.
2	
3	Tynt lag med skjellsand.
4	
5	
6	
7	
8	Tynt lag med skjellsand.

Figur 6. Bilder av sedimentet hentet opp fra prøvepunkt 1. Uvasket prøve til venstre og vasket/silt prøve til høyre.

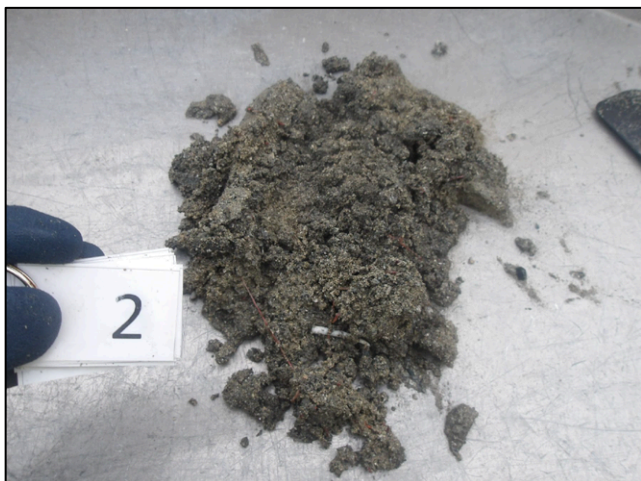
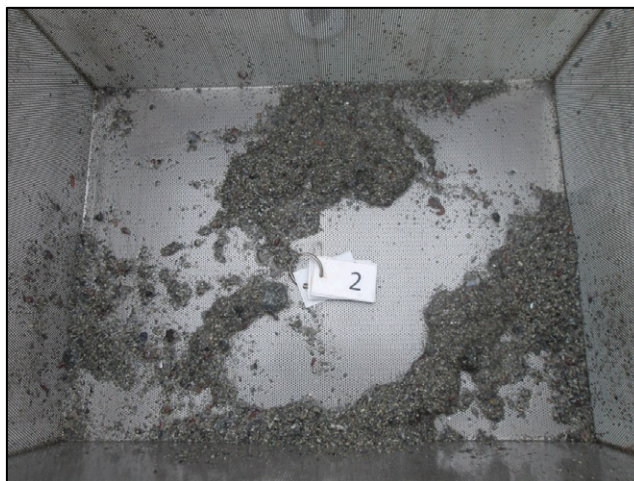
Prøvepunkt 2

Figur 7. Bilder av sedimentet hentet opp fra prøvepunkt 2. Uvasket prøve til venstre og vasket/silt prøve til høyre.

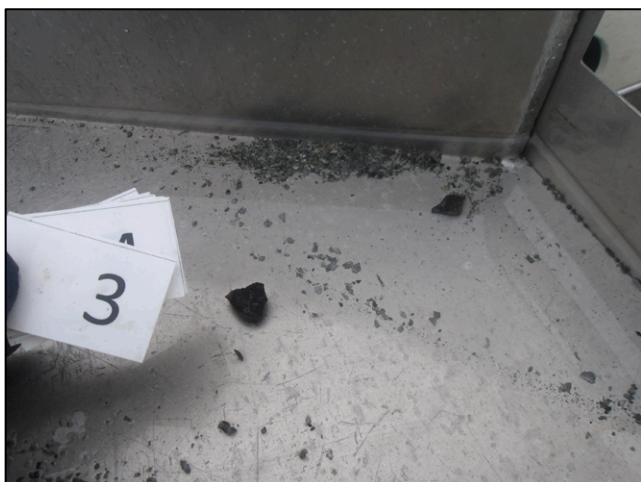
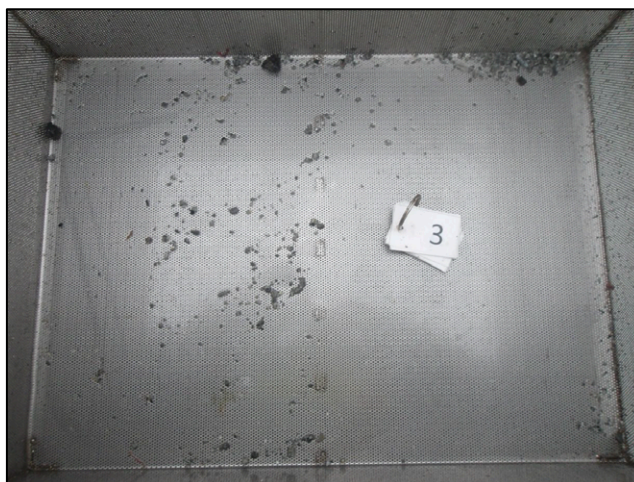
Prøvepunkt 3

Figur 8. Bilder av sedimentet hentet opp fra prøvepunkt 3. Uvasket prøve til venstre og vasket/silt prøve til høyre.

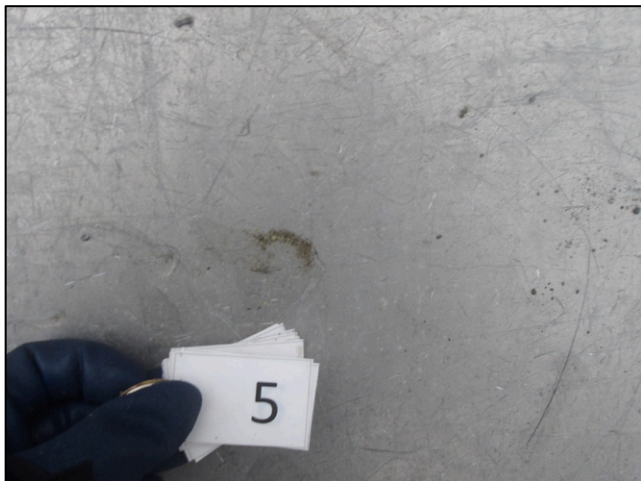
Prøvepunkt 5

Figur 9. Bilder av sedimentet hentet opp fra prøvepunkt 5.

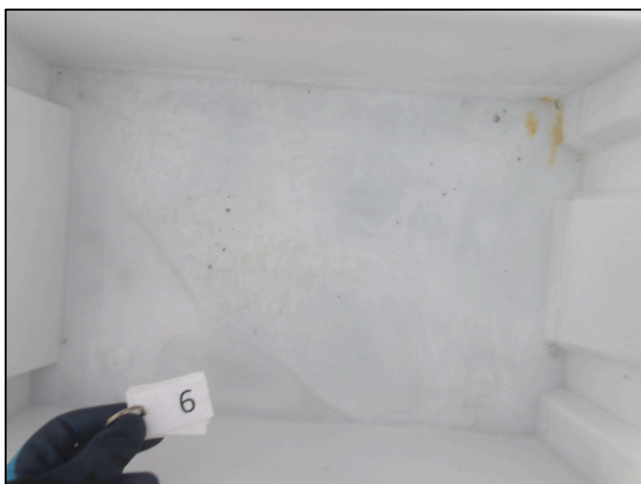
Prøvepunkt 6

Figur 10. Bilder av sedimentet hentet opp fra prøvepunkt 6.

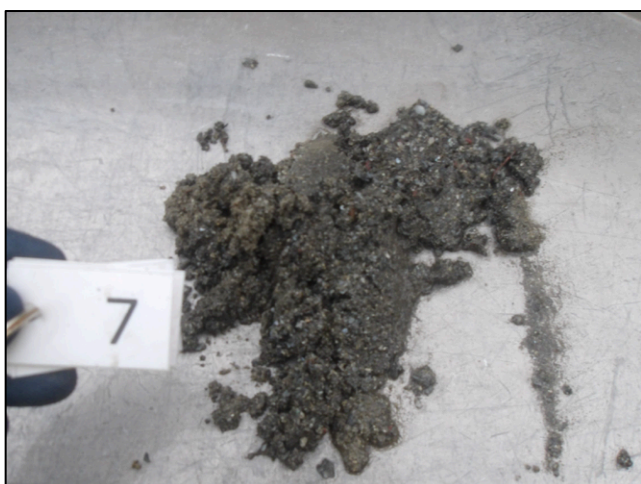
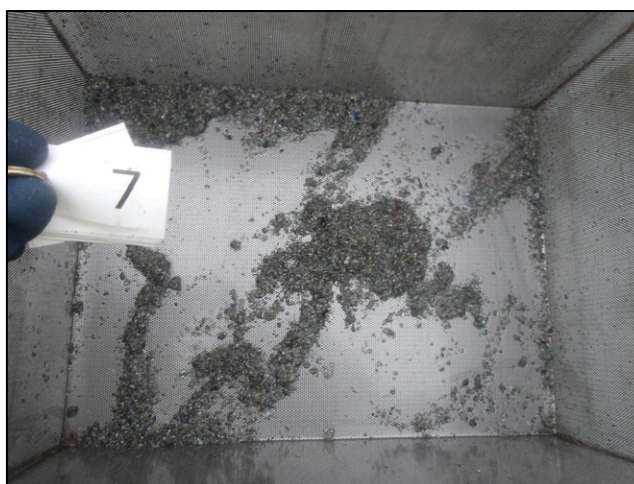
Prøvepunkt 7

Figur 11. Bilder av sedimentet hentet opp fra prøvepunkt 7. Uvasket prøve til venstre og vasket/silt prøve til høyre.

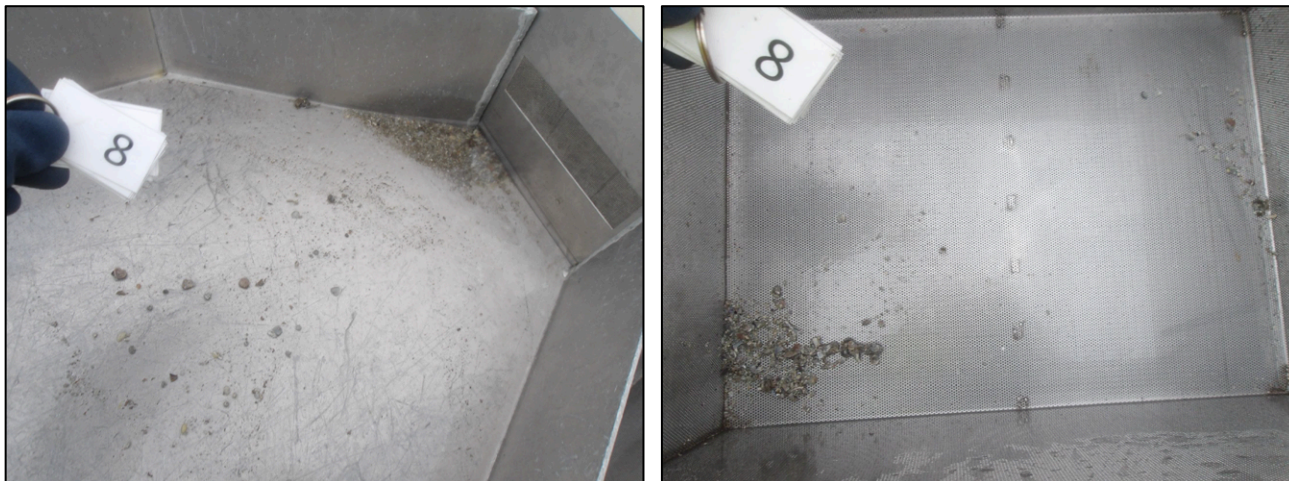
Prøvepunkt 8

Figur 12. Bilder av sedimentet hentet opp fra prøvepunkt 8. Uvasket prøve til venstre og vasket/silt prøve til høyre.
