B-undersøkelse
Lokalitet STEINVIK (13708)

Lokalitetstilstand 1

Rapport ID 22120

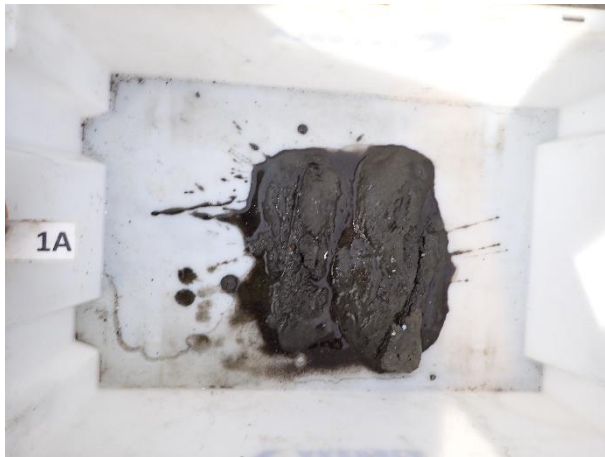
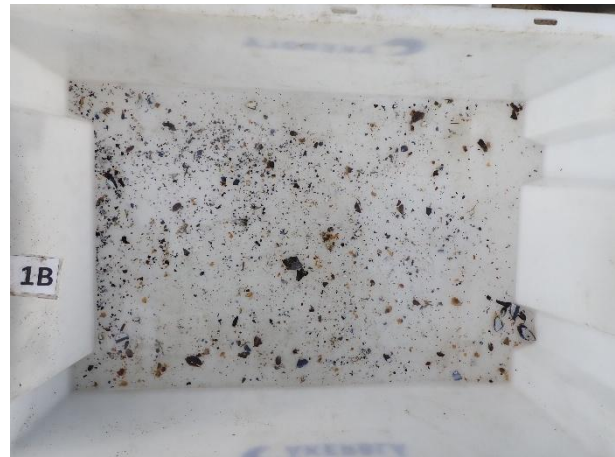
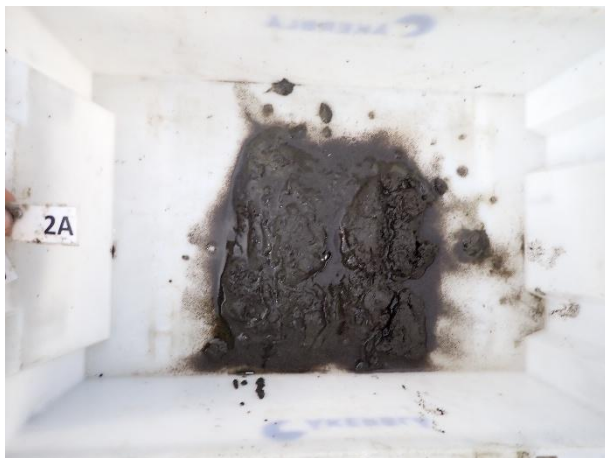
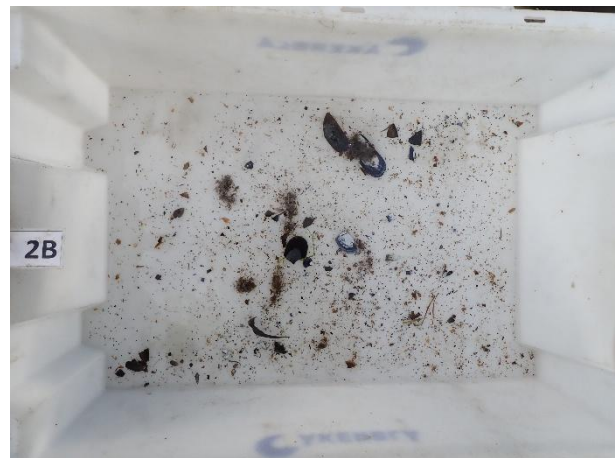
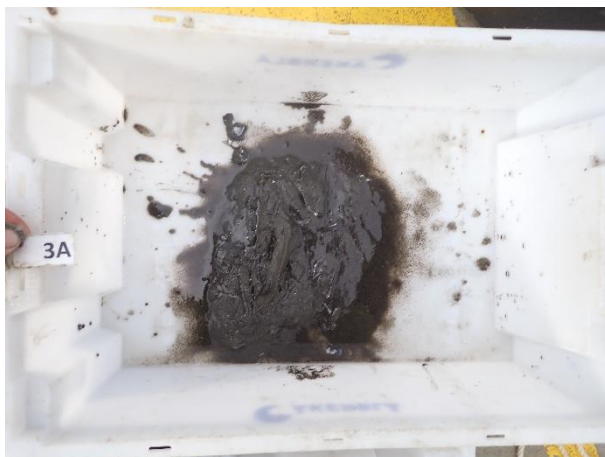
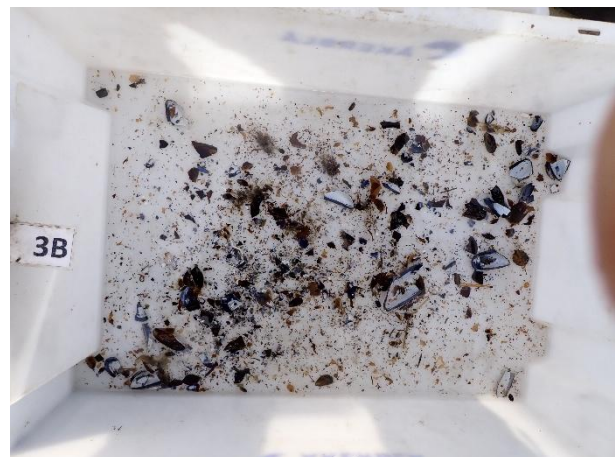
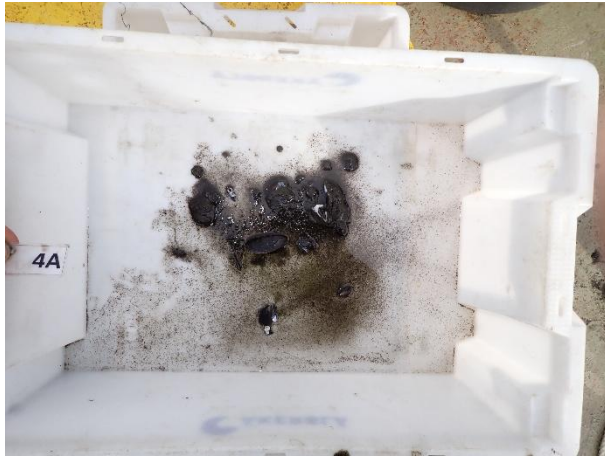
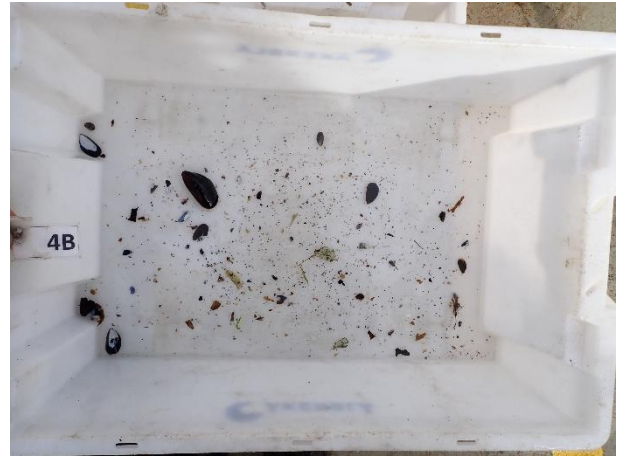
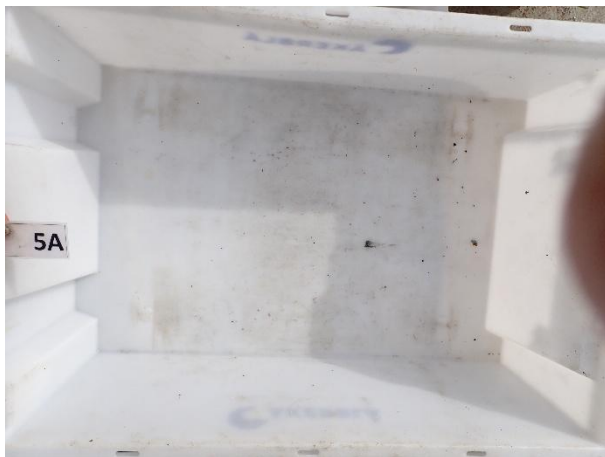
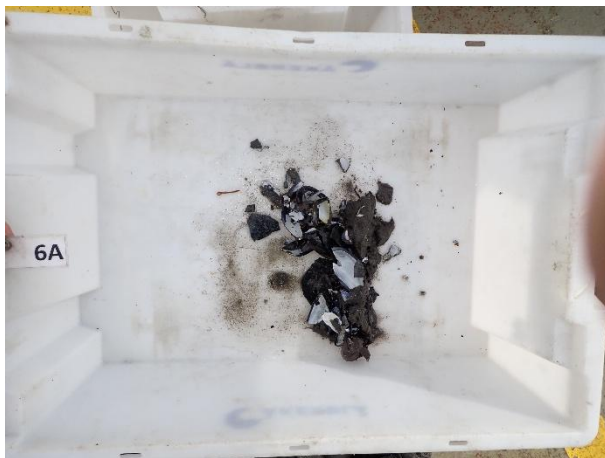
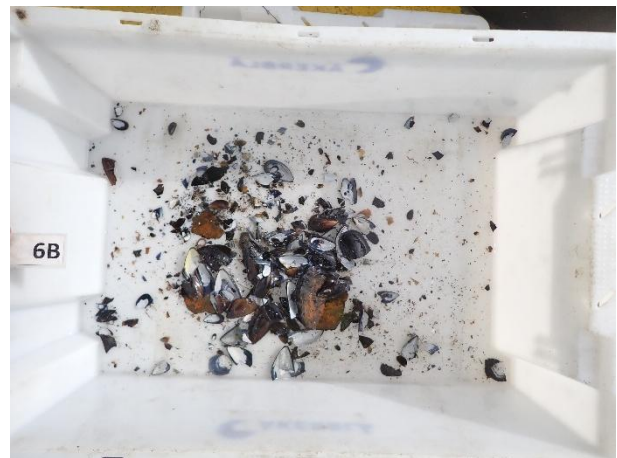
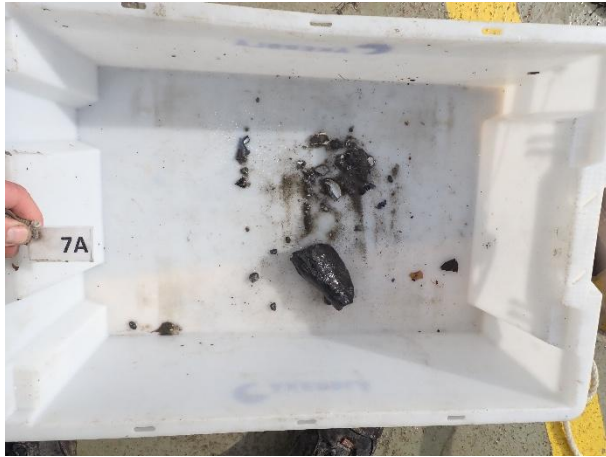
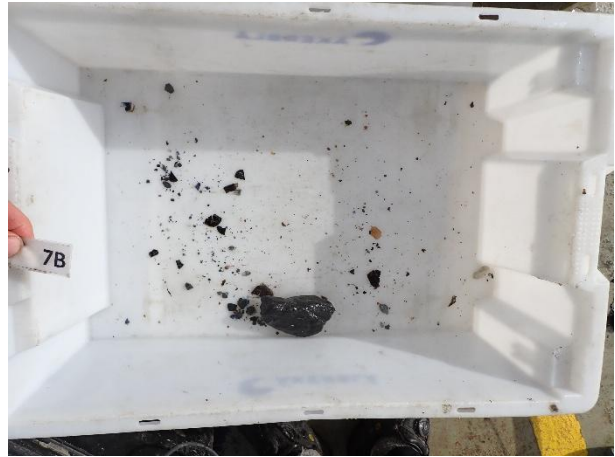
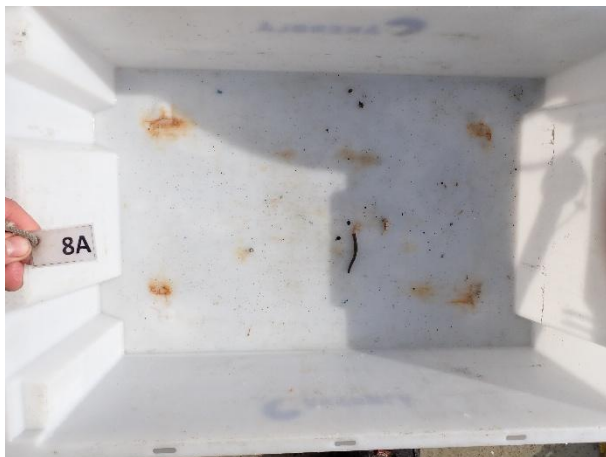
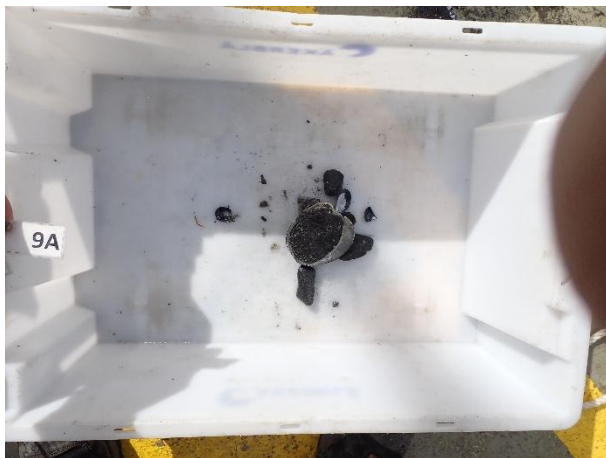
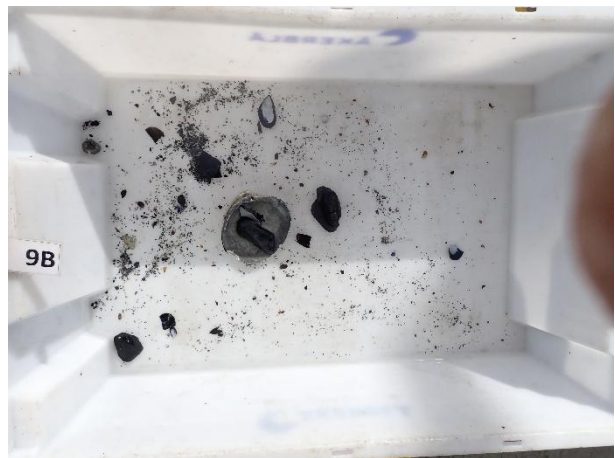
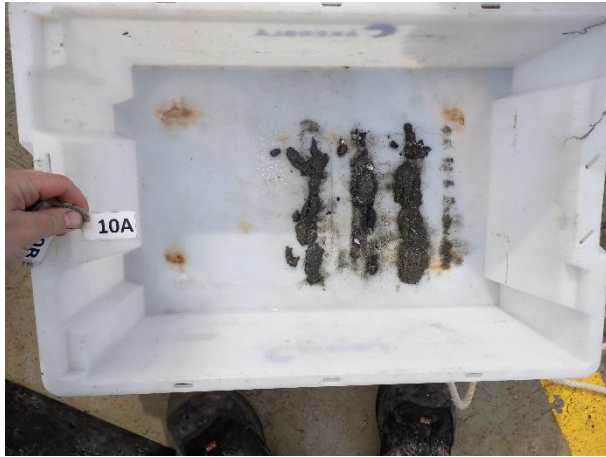
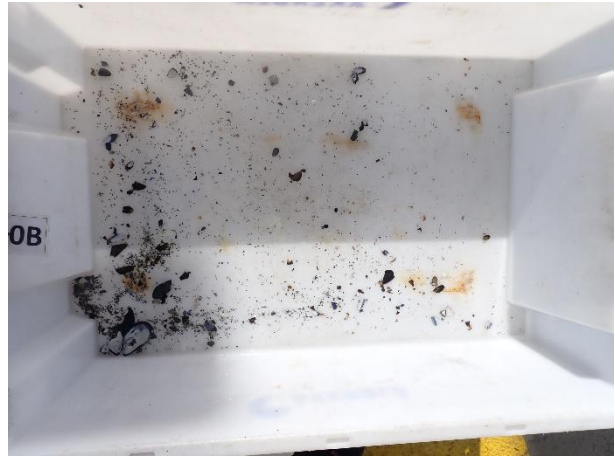
**Vedlegg – Bilder fra prøvestasjoner**

Prøvepunkt	Kommentar
1	
2	
3	Planterester, døde blåskjell
4	døde blåskjell
5	
6	døde blåskjell
7	
8	
9

Bilder nedenfor viser sediment (A) og ferdig vasket prøve (B) ved stasjonene.
