B-undersøkelse

Lokalitet FORRAHAMMAREN (33697)

Lokalitetstilstand 1

Rapport ID 22136

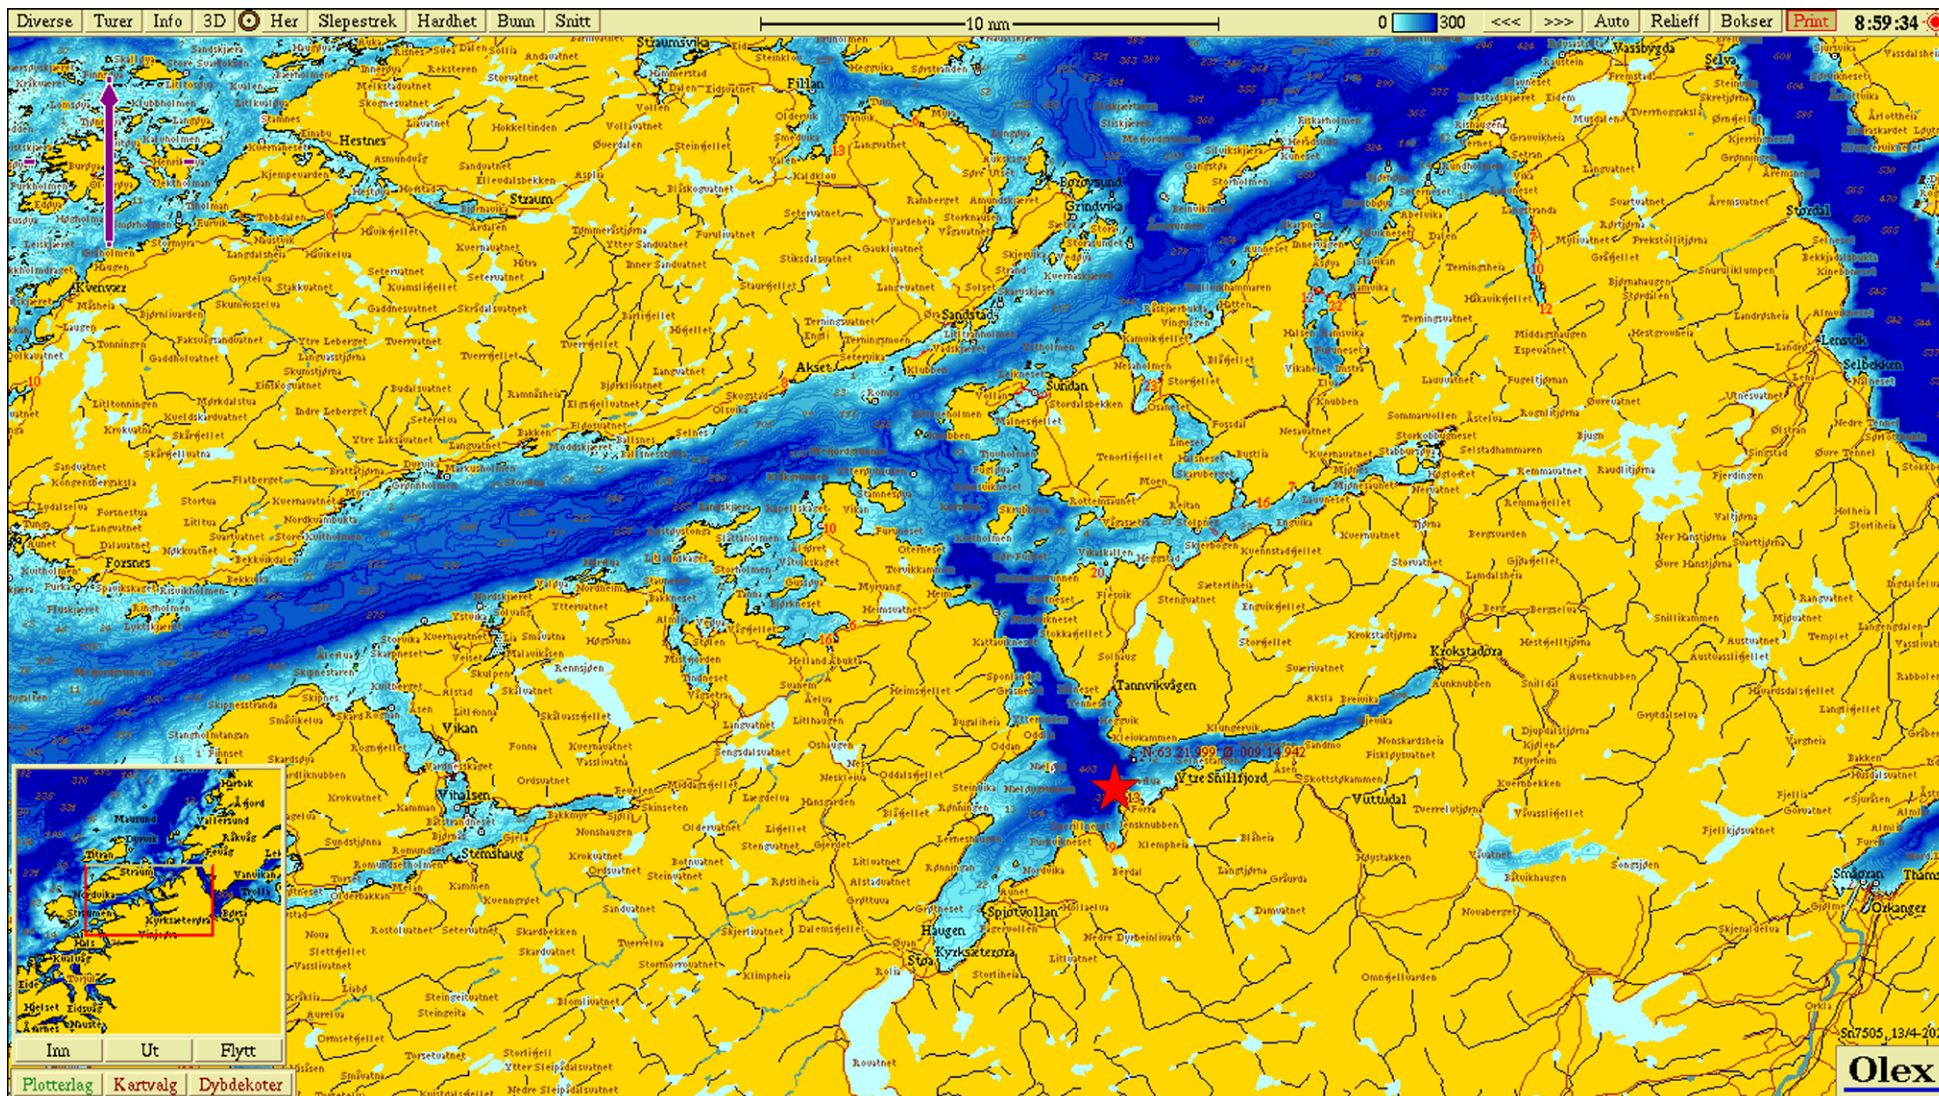
Figur 2. Batymetrisk kart med plassering av lokalitet Forrahammaren (33697) (markert med rød stjerne). Lilla pil viser orientering av kart. Kartdatum: WGS84.

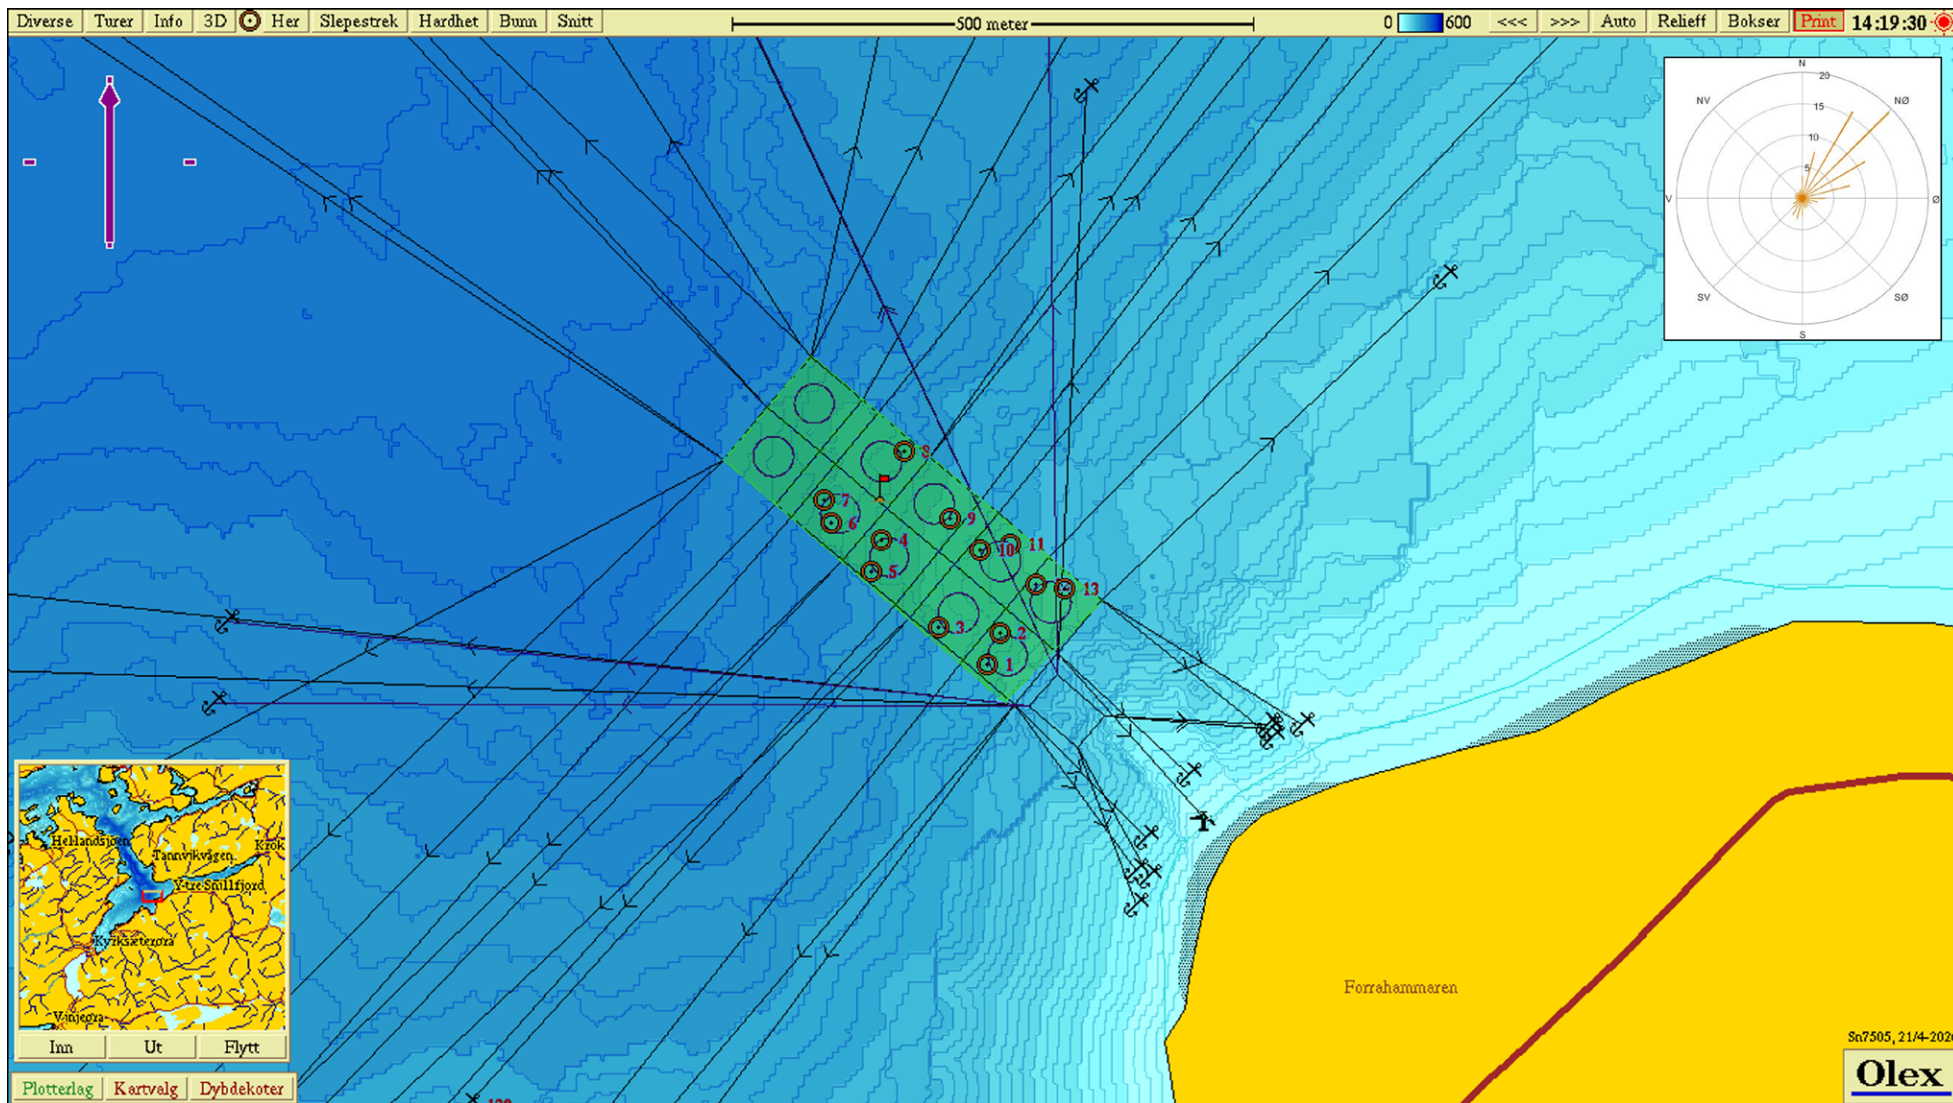
Figur 3. Oversiktskart med anleggsplasseringen, fortøyningslinjer og prøvestasjoner for B-undersøkelsen (brune sirkler). Lilla pil viser kartets orientering. Rødt flagg markerer posisjon for strømmålere. Strømrosen viser relativ vannfluks (%) på 79 meters dyp målt i 2021 (Åkerblå AS, 2021). Kartdatum: WGS84.

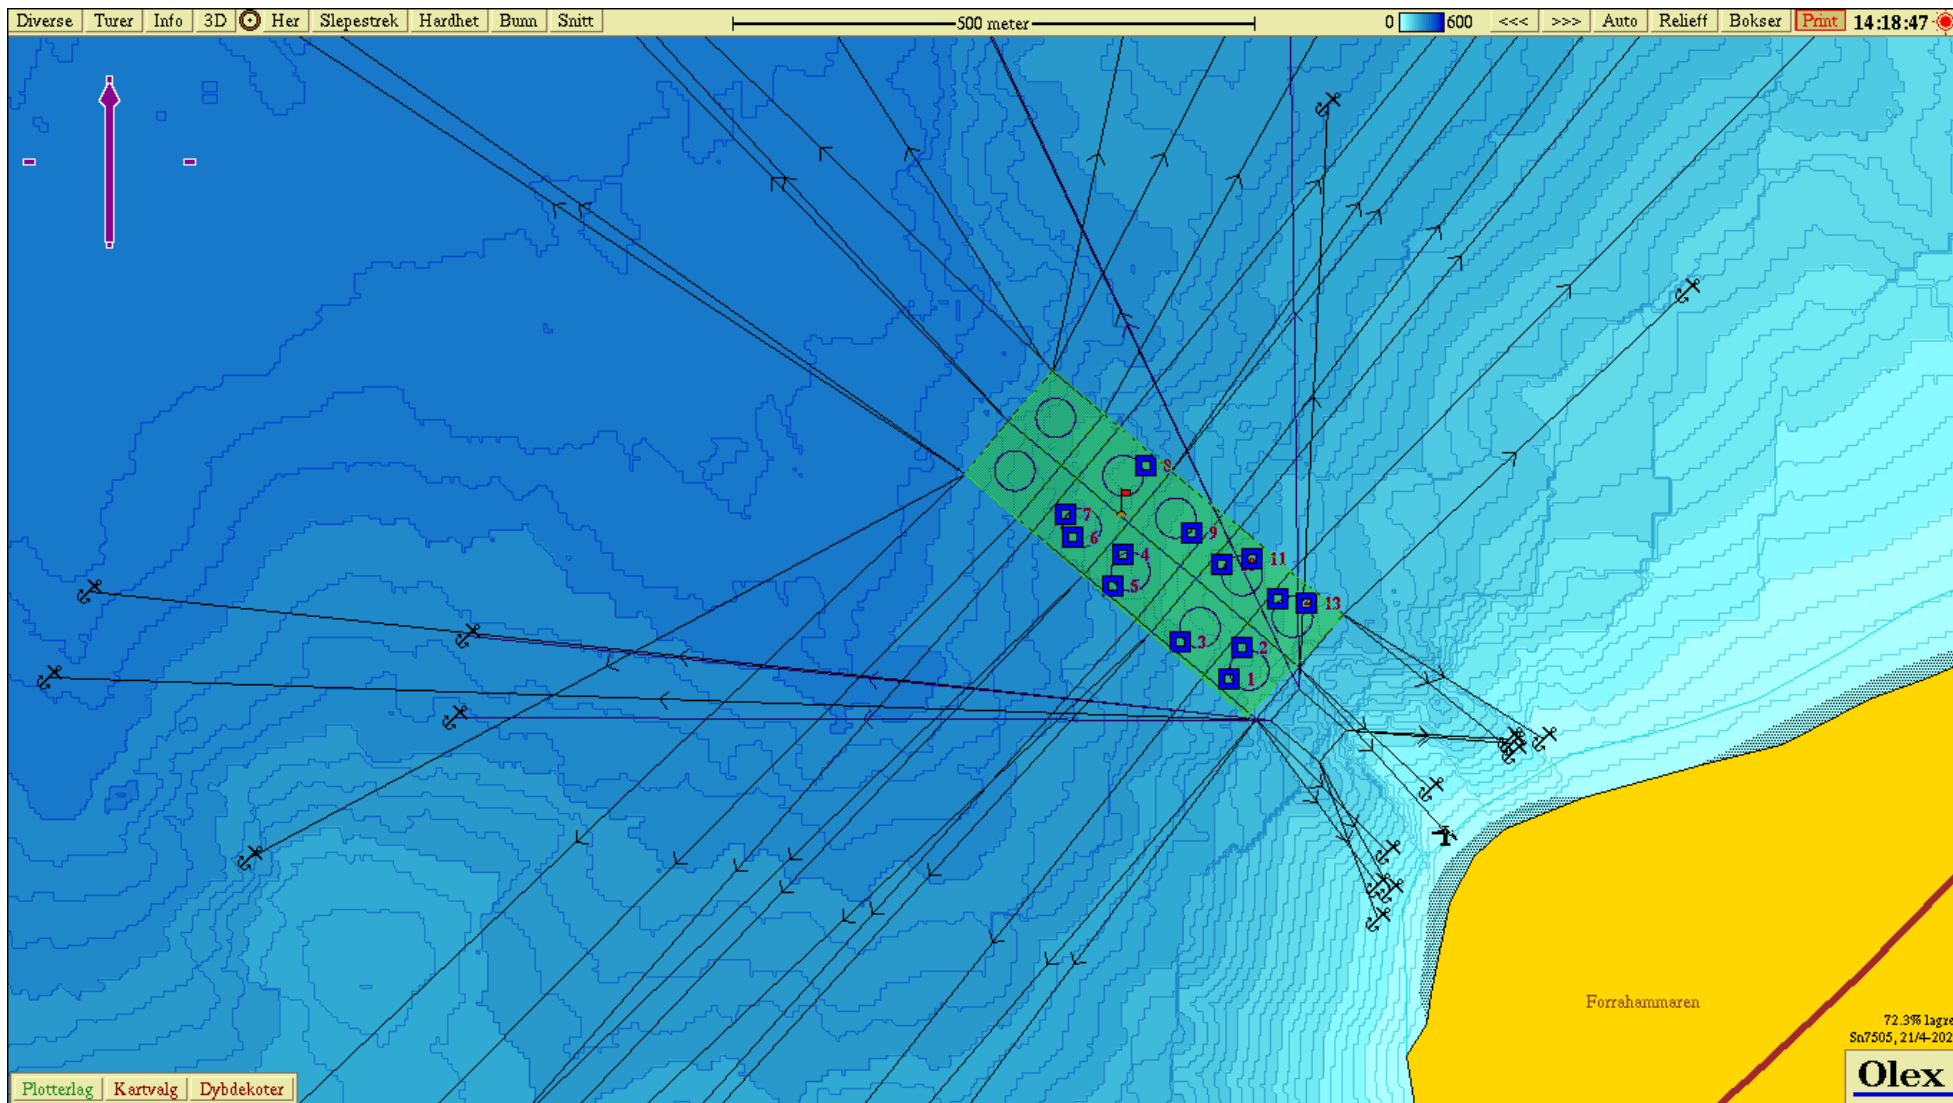
Figur 4. Kartet viser anleggsplasseringen, fortløyningslinjer og prøvestasjoner for B-undersøkelsen. Lilla pil viser orientering av kart, rødt flagg markerer posisjon for strømmålere. Prøvestasjonene er markert med fargen som representerer stasjonens tilstand (blått kvadrat = 1, grønt kvadrat = 2, gult kvadrat = 3, rødt kvadrat = 4). Kartdatum: WGS84.

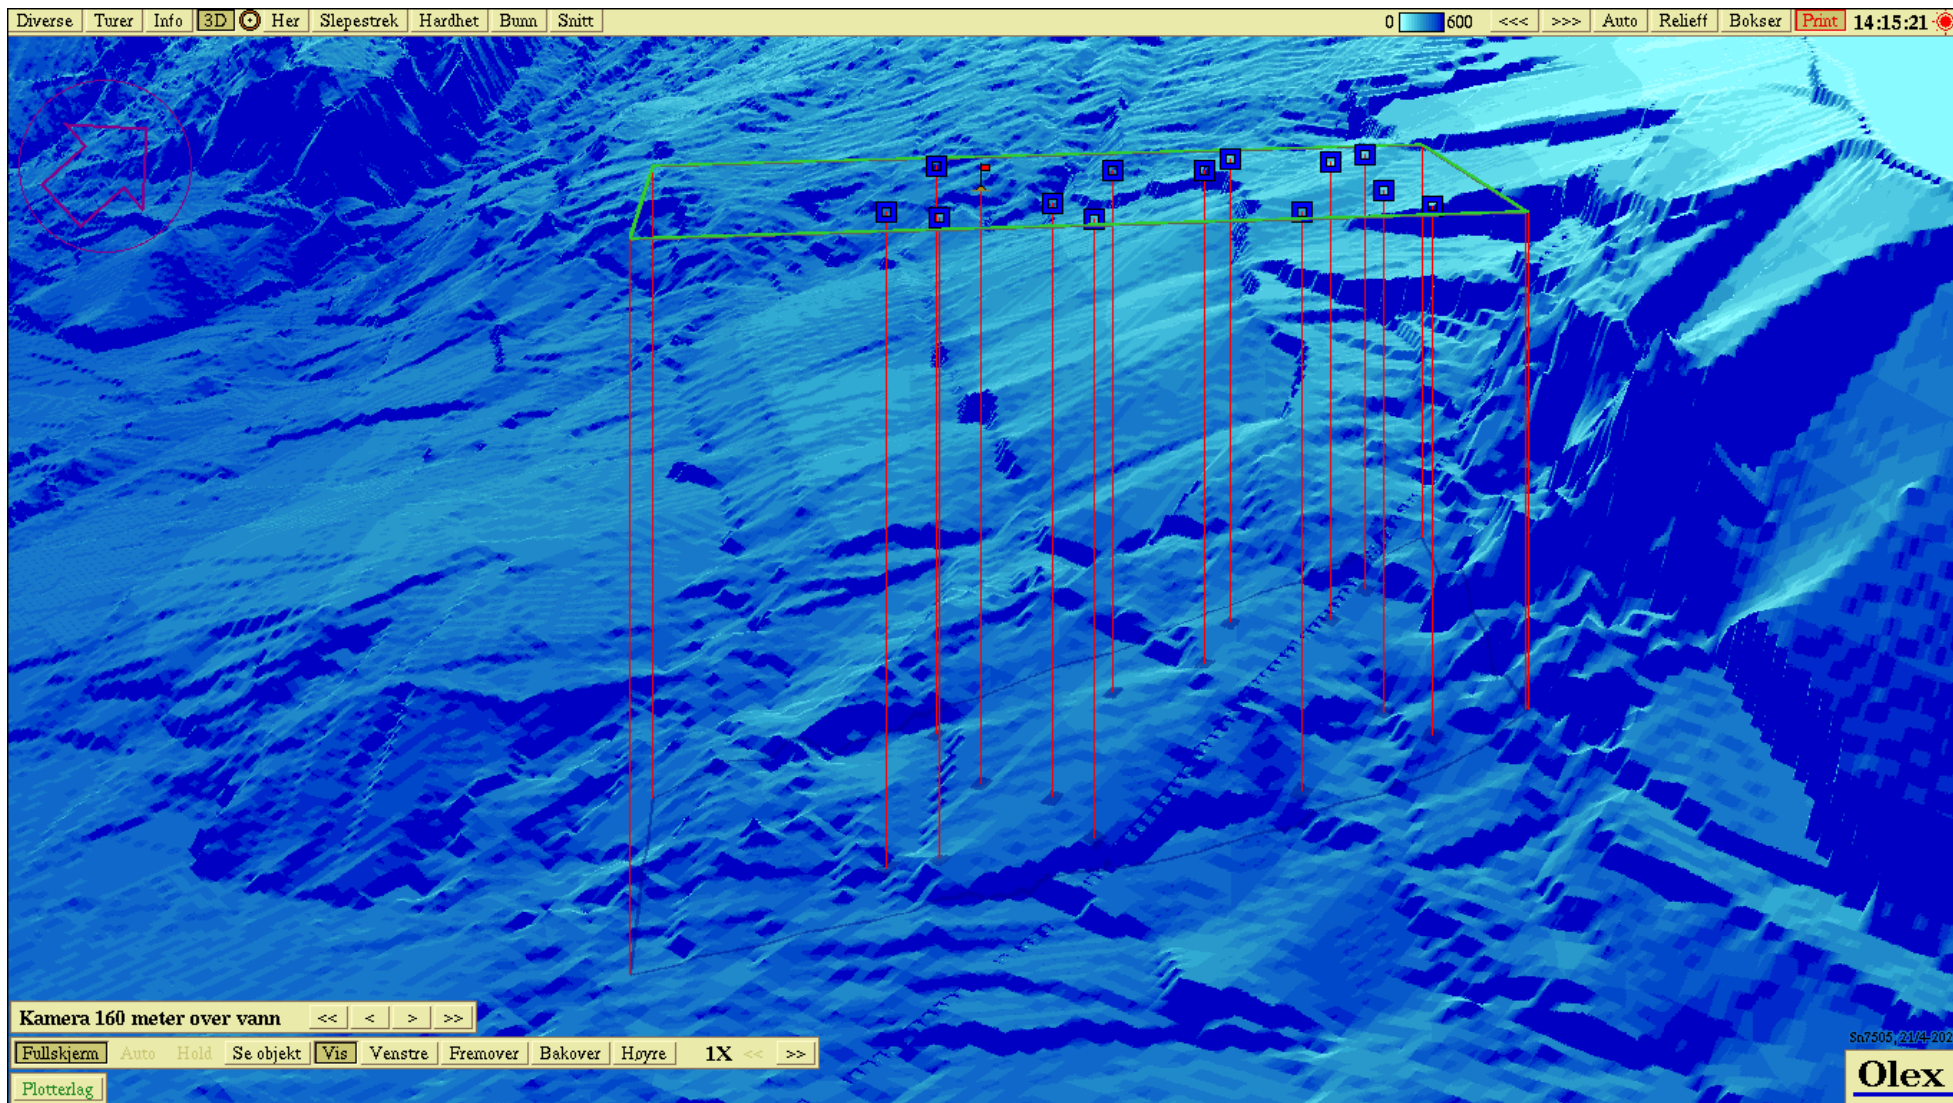
Figur 5. Tredimensjonalt perspektivisk kart med anleggsrammen og prøvestasjonene for B-undersøkelsen. Lilla pil viser synsretning, rødt flagg markerer posisjon for strømmålere. Prøvestasjonene er markert med fargen som representerer stasjonens tilstand (blått kvadrat = 1, grønt kvadrat = 2, gult kvadrat = 3, rødt kvadrat = 4). Kartdatum: WGS84.

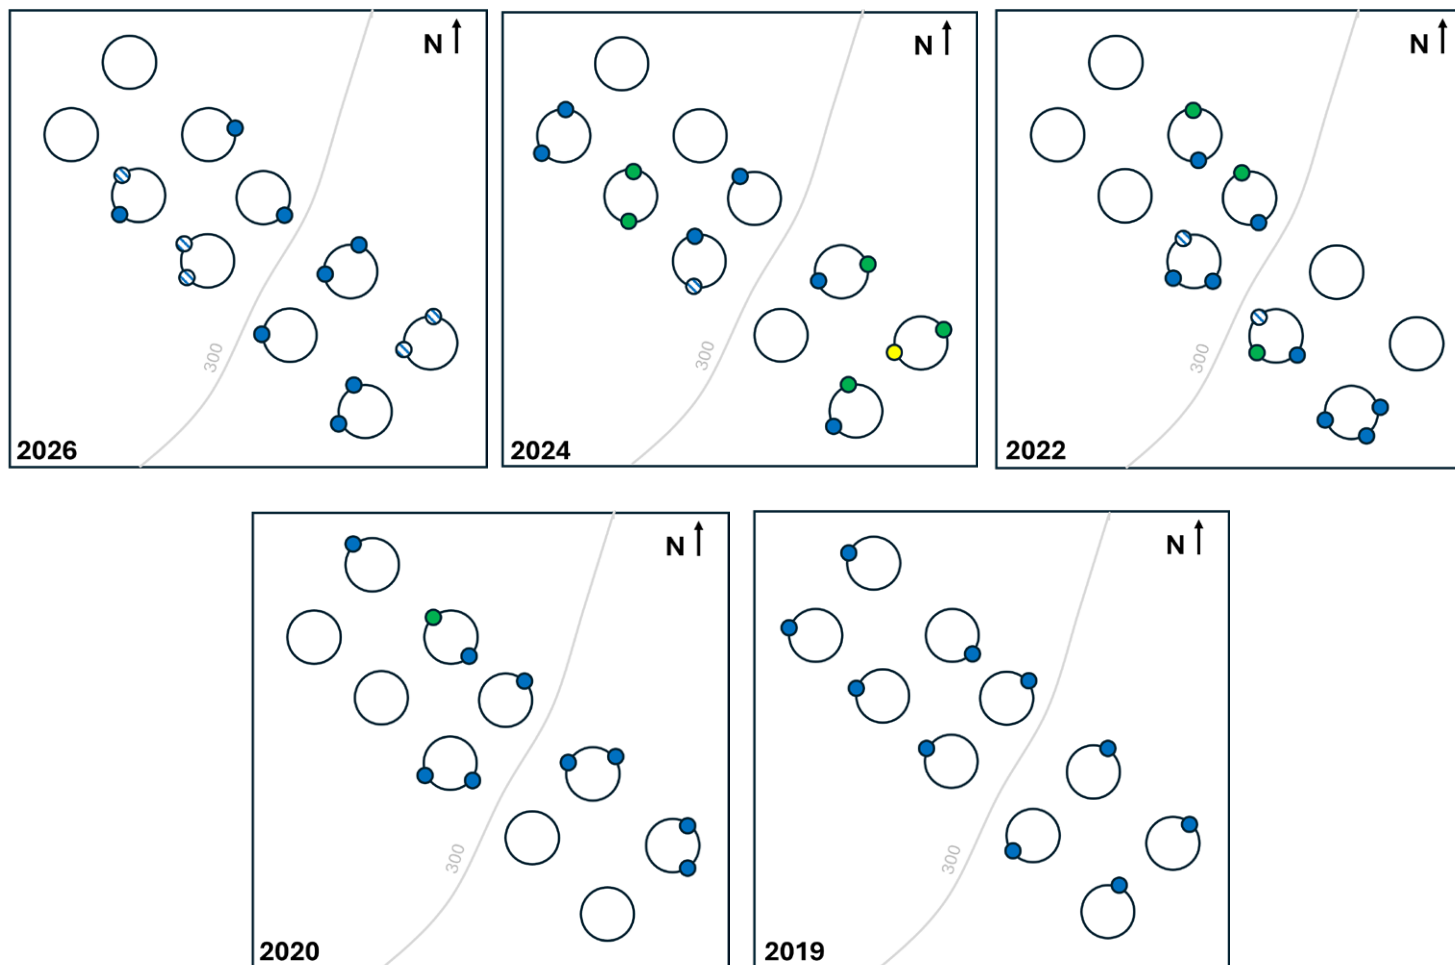
Figur 6. Oversikt over tilstanden til enkeltstasjoner ved B-undersøkelsene gjennomført fra 2019 til 2026. Data for foregående undersøkelser er hentet fra historiske rapporter (se referanseliste). Skraverte sirkler indikerer stasjoner hvor det ikke var tilstrekkelig sediment for elektrokjemiske målinger. Kartene er orienterte mot nord. Kilde: Fiskeridirektoratets kartverktøy.

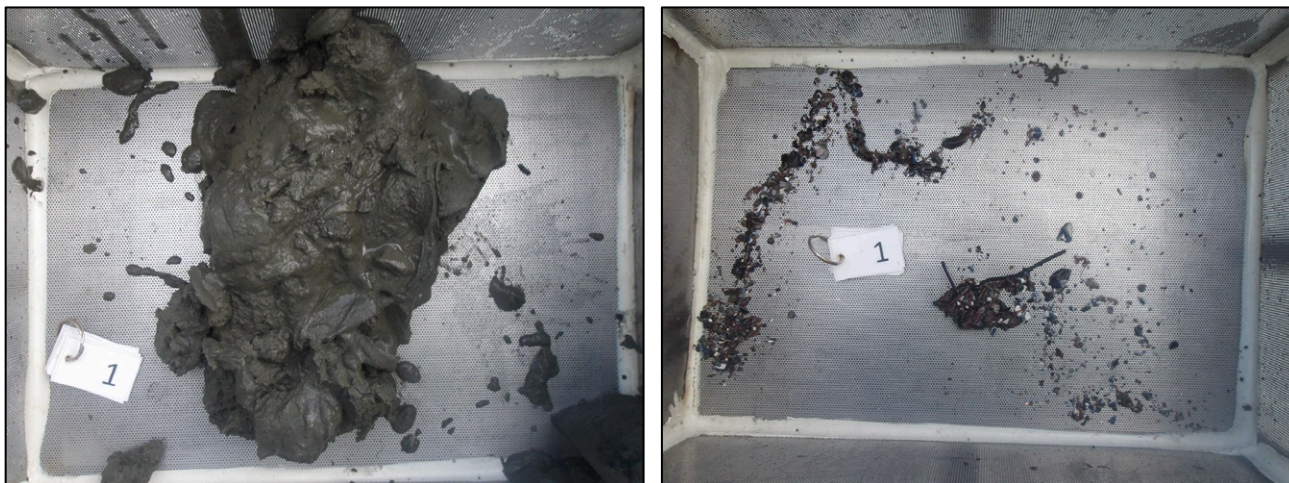
Prøvepunkt 1

Prøvepunkt	Kommentar
1	Terrestrielt debris.
2	Terrestrielt debris.
3	Terrestrielt debris, skjellrester.
4	Spor av sediment.
5	Terrestrielt debris, skjellrester.
6	Terrestrielt debris, døde skjell. Utfordrende å telle dyr grunnet slimål i prøven.
7	Spor av sediment.
8	Terrestrielt debris, døde skjell.
9	Døde skjell.

Figur 7. Bilder av sedimentet hentet opp fra prøvepunkt 1. Uvasket prøve til venstre og vasket/silt prøve til høyre.

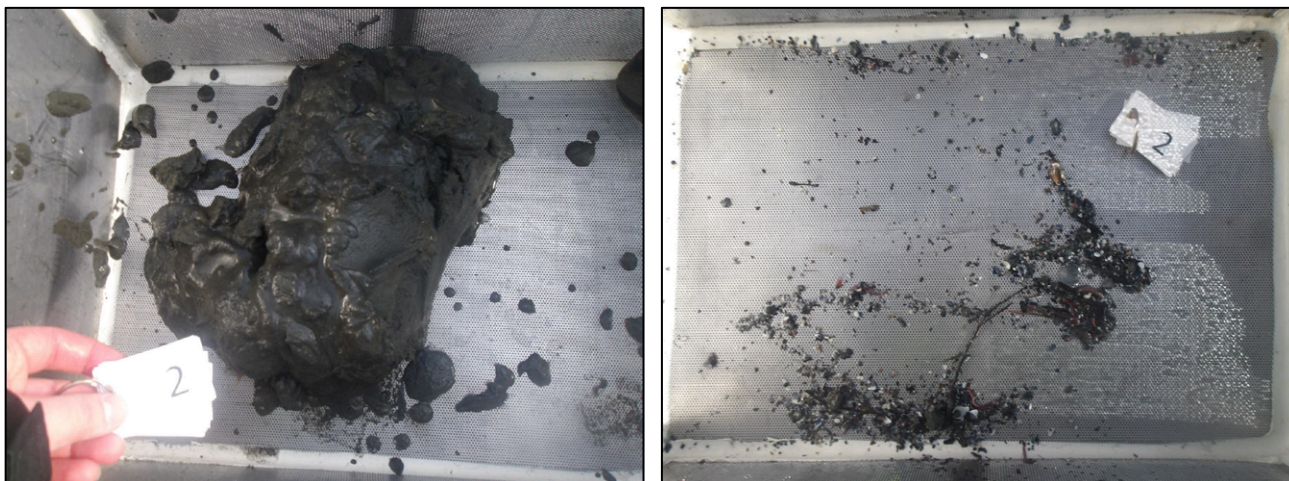
Prøvepunkt 2

Figur 8. Bilder av sedimentet hentet opp fra prøvepunkt 2. Uvasket prøve til venstre og vasket/silt prøve til høyre.

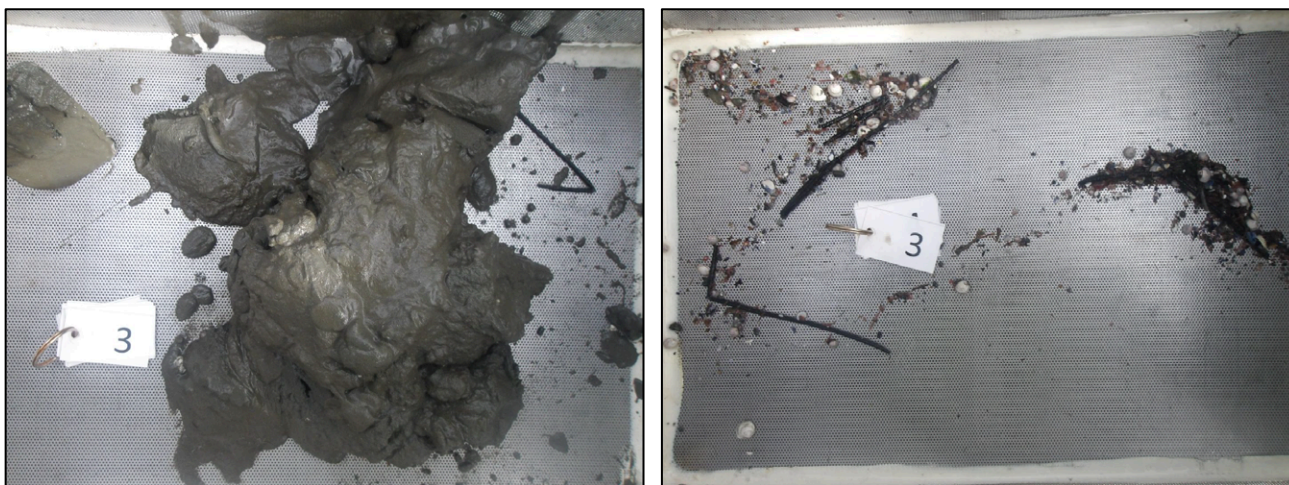
Prøvepunkt 3

Figur 9. Bilder av sedimentet hentet opp fra prøvepunkt 3. Uvasket prøve til venstre og vasket/silt prøve til høyre.

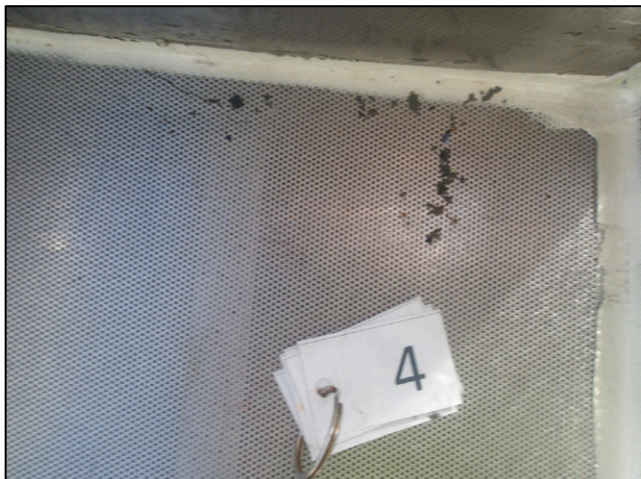
Prøvepunkt 4

Figur 10. Bilder av sedimentet hentet opp fra prøvepunkt 4.

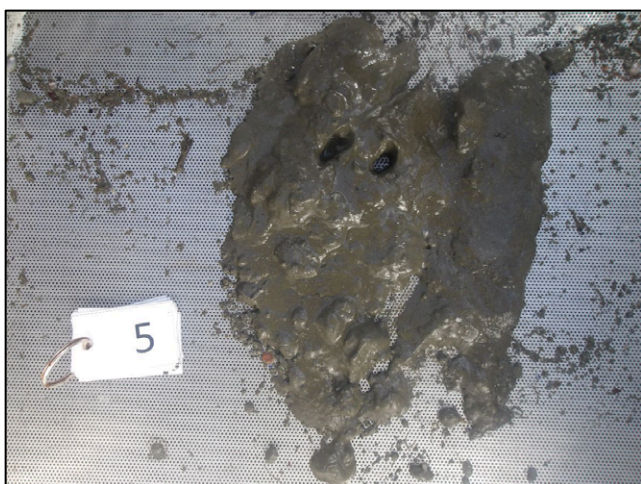
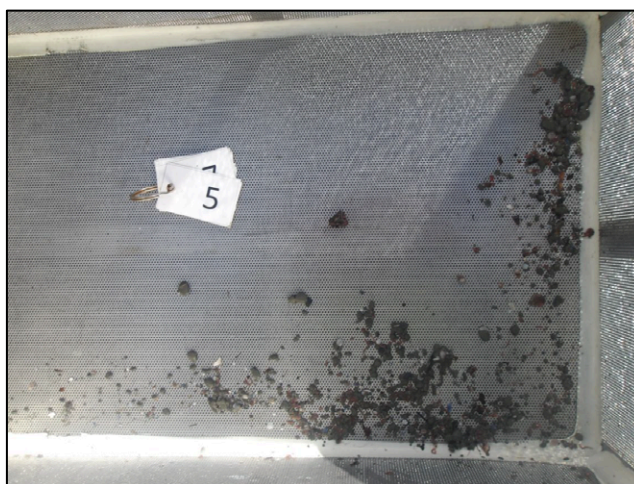
Prøvepunkt 5

Figur 11. Bilder av sedimentet hentet opp fra prøvepunkt 5. Uvasket prøve til venstre og vasket/silt prøve til høyre.

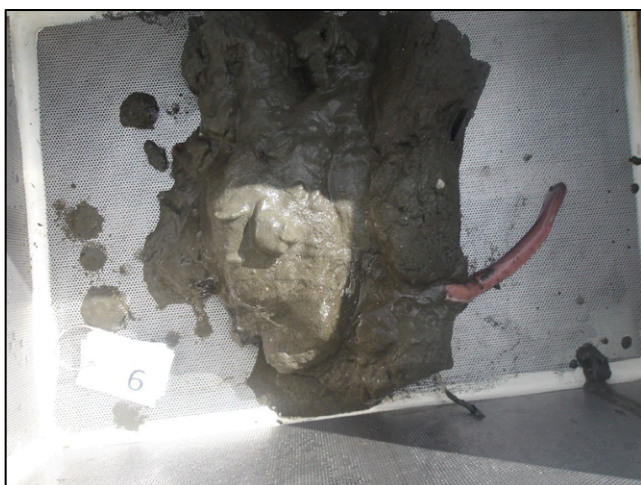
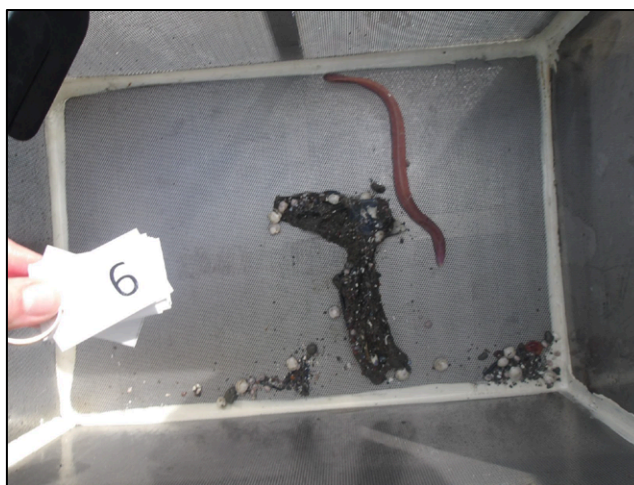
Prøvepunkt 6

Figur 12. Bilder av sedimentet hentet opp fra prøvepunkt 6. Uvasket prøve til venstre og vasket/silt prøve til høyre.

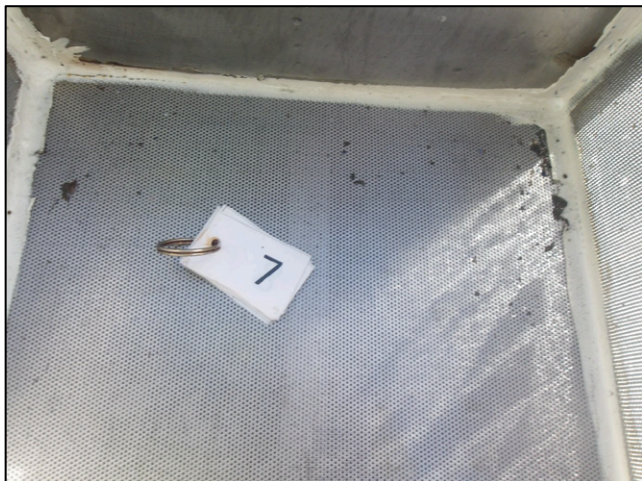
Prøvepunkt 7

Figur 13. Bilder av sedimentet hentet opp fra prøvepunkt 7.

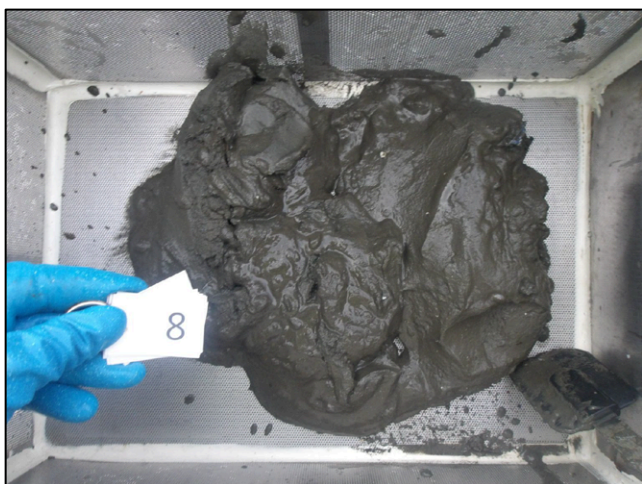
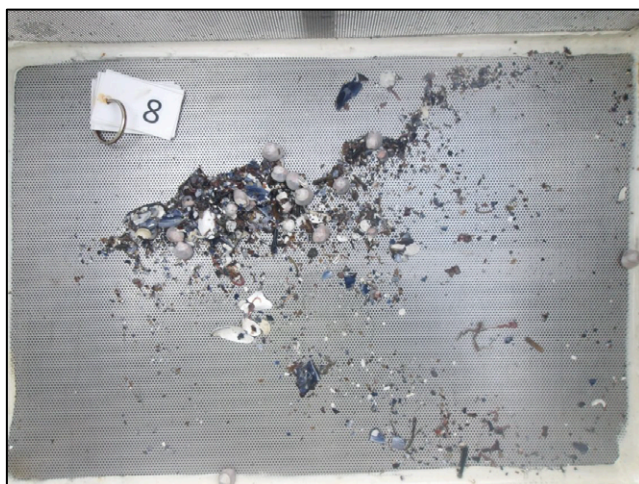
Prøvepunkt 8

Figur 14. Bilder av sedimentet hentet opp fra prøvepunkt 8. Uvasket prøve til venstre og vasket/silt prøve til høyre.

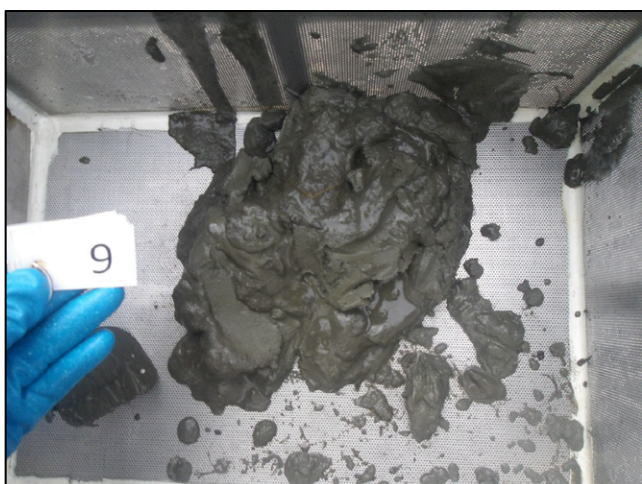
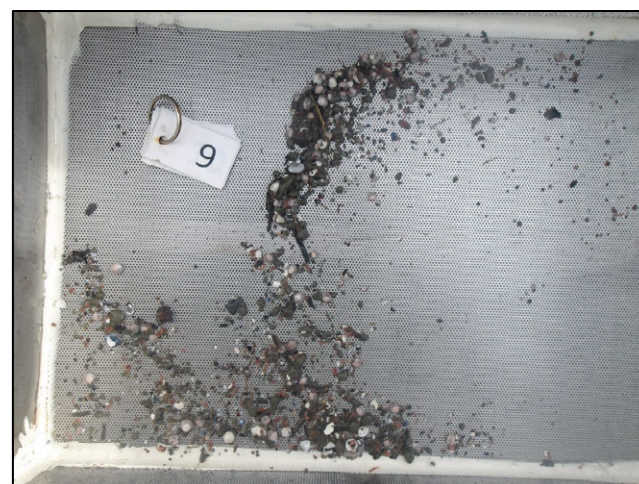
Prøvepunkt 9

Figur 15. Bilder av sedimentet hentet opp fra prøvepunkt 9. Uvasket prøve til venstre og vasket/silt prøve til høyre.

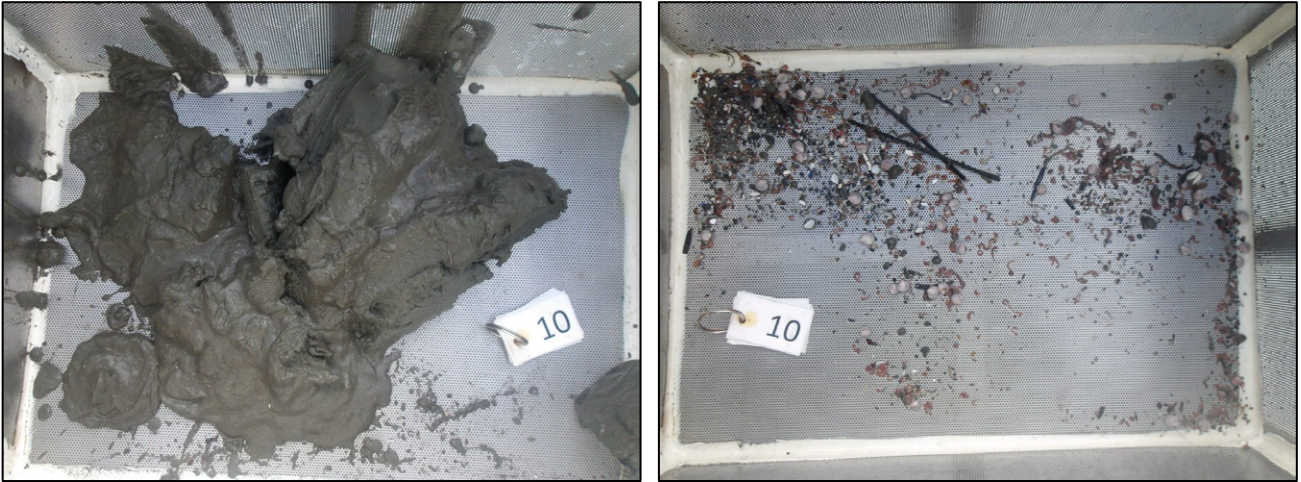
Prøvepunkt 10

Prøvepunkt	Kommentar
10	Terrestrielt debris, døde skjell.

Figur 16. Bilder av sedimentet hentet opp fra prøvepunkt 10. Uvasket prøve til venstre og vasket/silt prøve til høyre.

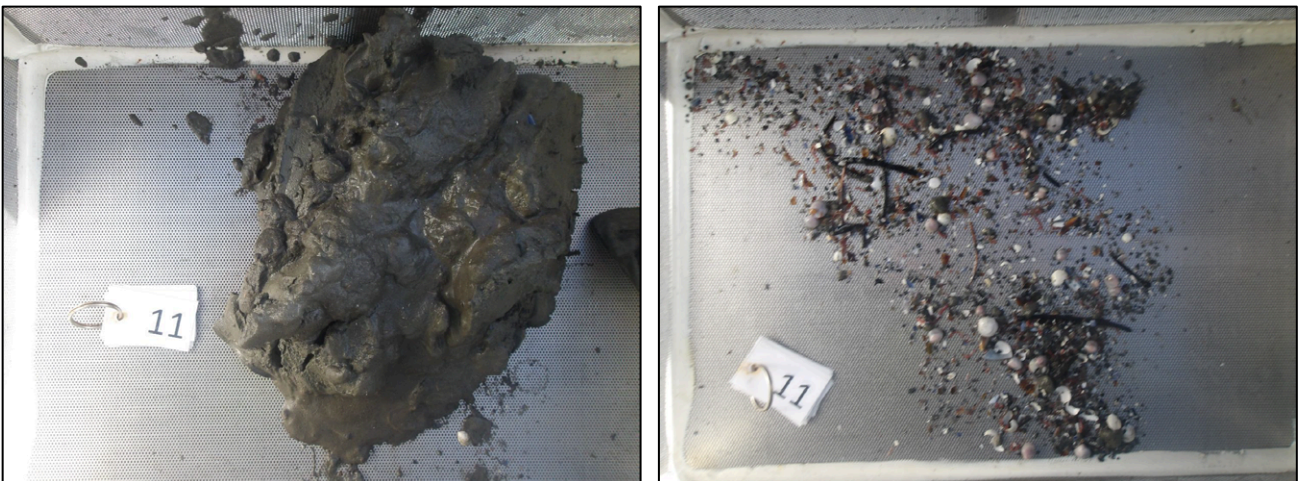
Prøvepunkt 11

Figur 17. Bilder av sedimentet hentet opp fra prøvepunkt 11. Uvasket prøve til venstre og vasket/silt prøve til høyre.

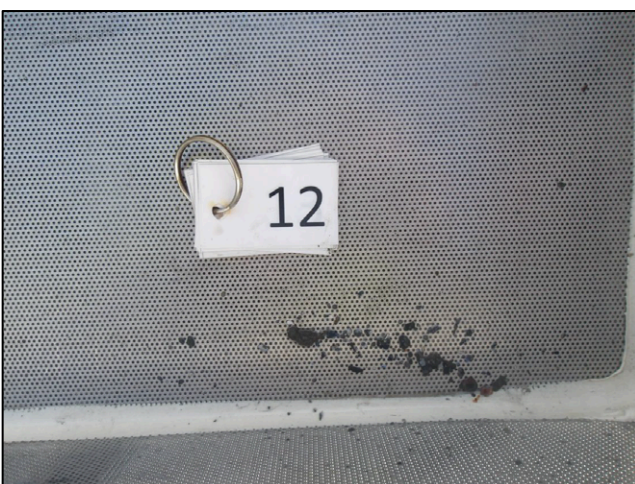
Prøvepunkt 12

Prøvepunkt	Kommentar
11	
12	Spor av sediment.
13	Spor av sediment.

Figur 18. Bilder av sedimentet hentet opp fra prøvepunkt 12.

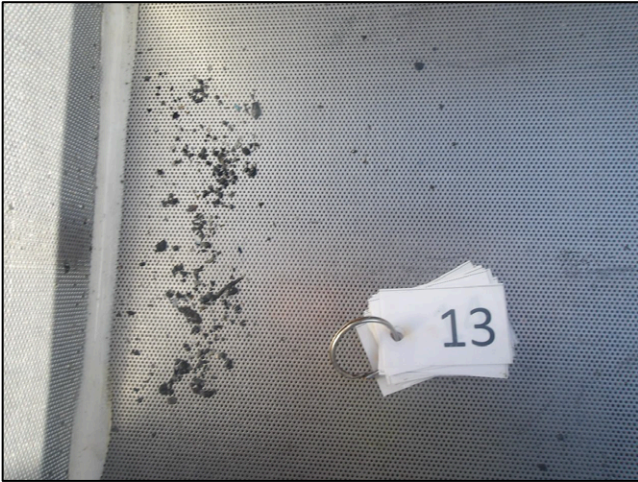
Prøvepunkt 13

Figur 19. Bilder av sedimentet hentet opp fra prøvepunkt 13.
