B-undersøkelse

Lokalitet TOPPSUND Ø (26055)

Lokalitetstilstand 1

Rapport ID 22141

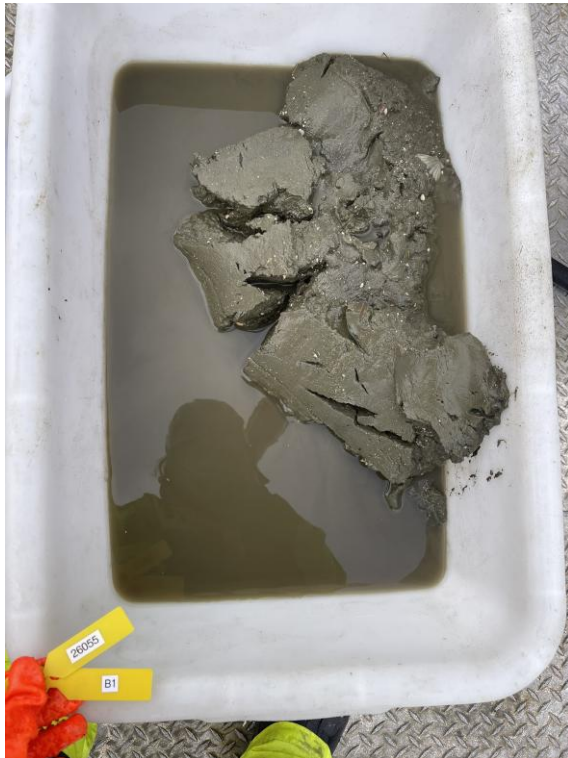
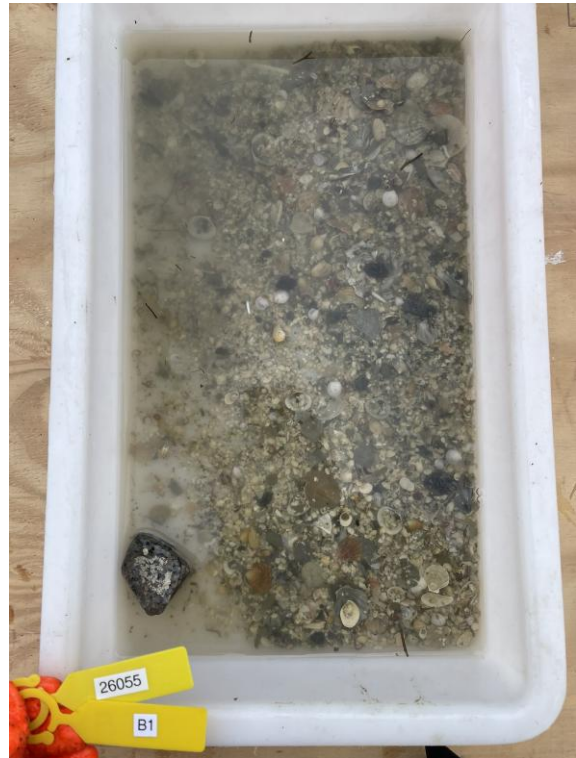
Stasjon 1

Prøvepunkt	Kommentar
1	Arter: <i>Thyasira</i> sp, eremittkreps, blodorm (<i>Glycera</i>)
2	Arter: <i>Thyasira</i> sp.
3	Arter: <i>Thyasira</i> sp. Terrestrisk materiale
4	Arter: <i>Thyasira</i> sp.
5	<i>Thyasira</i> sp.
6	Mye stein nederst, åpen munning men god prøve. Terrestrisk materiale og detritus
7	<i>Thyasira</i> sp.
8	Arter: <i>Thyasira</i> sp., <i>Astarte</i> sp.

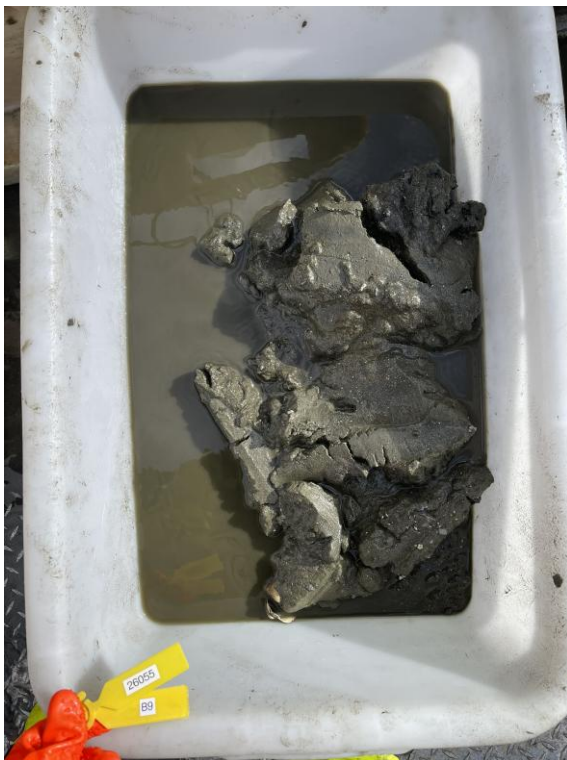
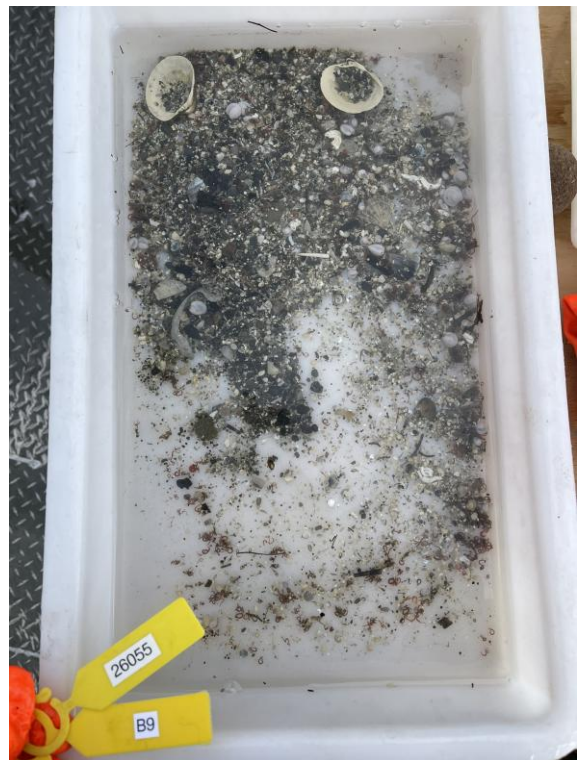
Stasjon 9

Prøvepunkt	Kommentar
9	Arter: Thyasira sp. Terrestrisk materiale
10	Arter: Slangesjøsjerne Kun stein og et par sandklumper, ikke nok til pH/Eh

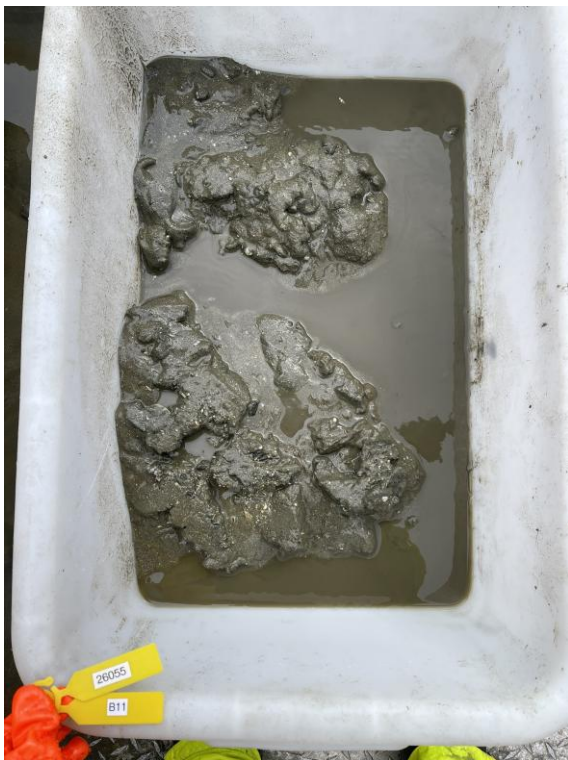
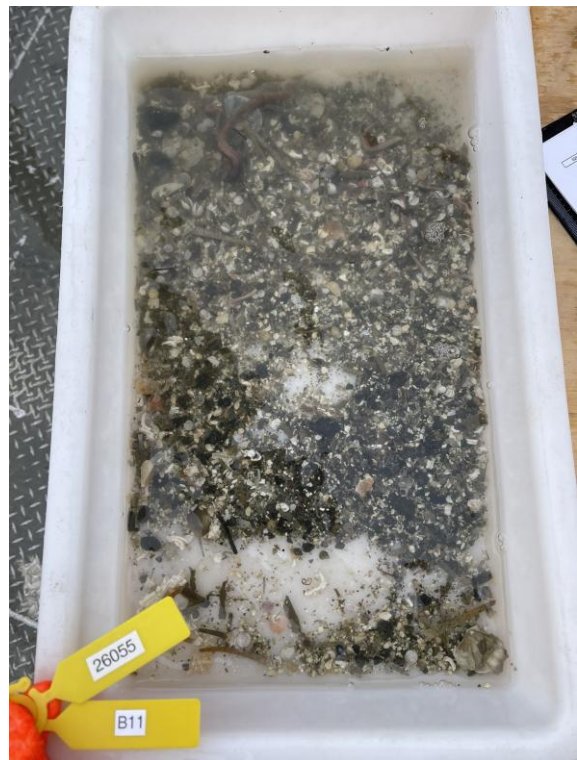
Stasjon 11

Prøvepunkt	Kommentar
11	Arter: Sjømus, kråkebolle, gullbørstemark
12	Arter: Gullbørstemark, Thyasira sp., slangesjøstjerne, sjømus
13	Arter: Sjømus, Astarte sp., gullbørstemark
14	Arter: Thyasira sp.
15	Arter: Thyasira sp. Terrestrisk materiale
16	Arter: Thyasira sp.
17	Arter: Thyasira sp.
18	Arter: Thyasira sp.
19	Arter: Thyasira sp.

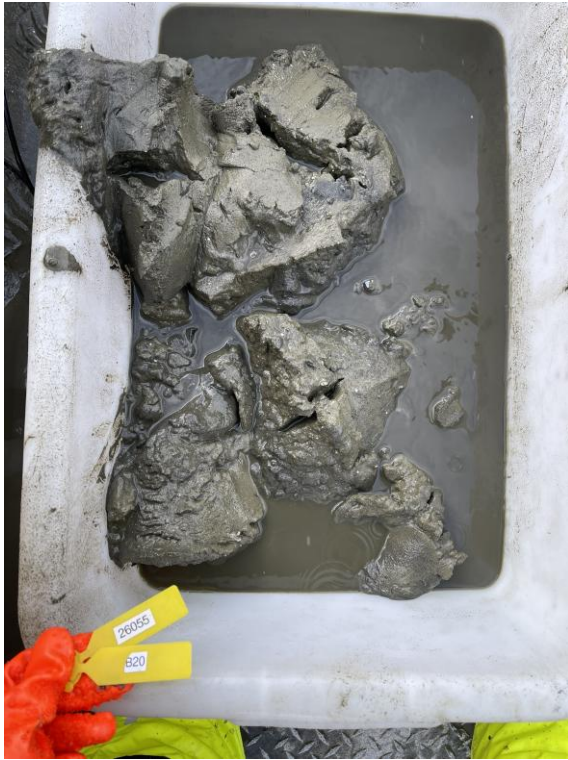
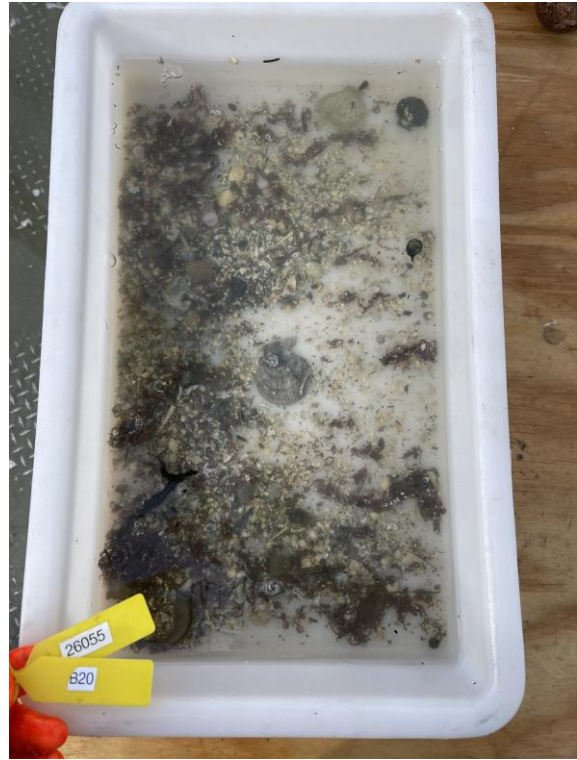
Stasjon 20

Prøvepunkt	Kommentar
20	Arter: Thyasira sp. Terrestrisk materiale

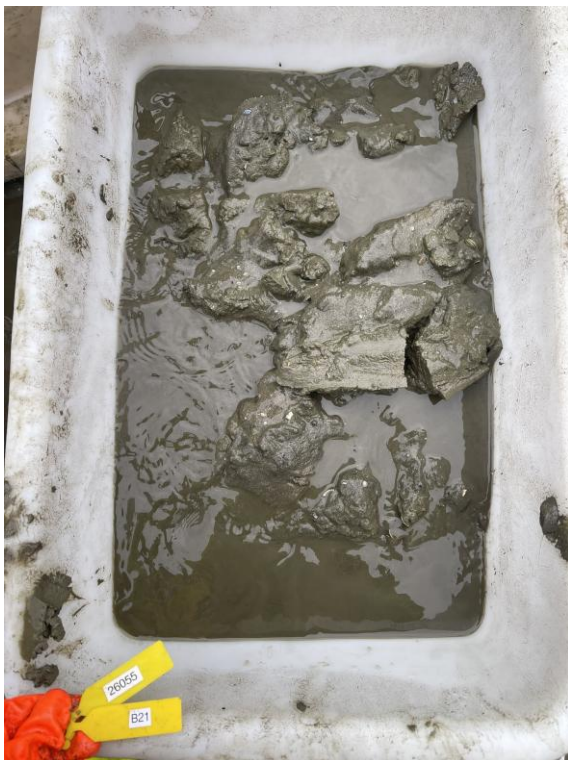
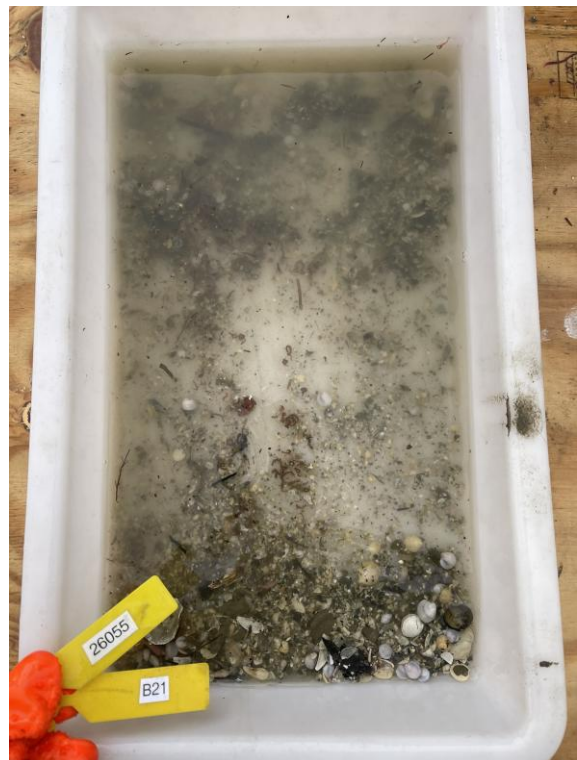
Stasjon 21

Prøvepunkt	Kommentar
21	Arter: Thyasira sp. Terrestrisk materiale
22	Arter: Thyasira sp. Terrestrisk materiale, detritus
23	Arter: Thyasira sp. Terrestrisk materiale
