# **B-undersøkelse**

## **Lokalitet HAUKØYA Ø (36178)**

Rapport ID 22144

## Kart til B-undersøkelse ved Haukøya Ø (36178), 2026 Holmøy Havbruk AS

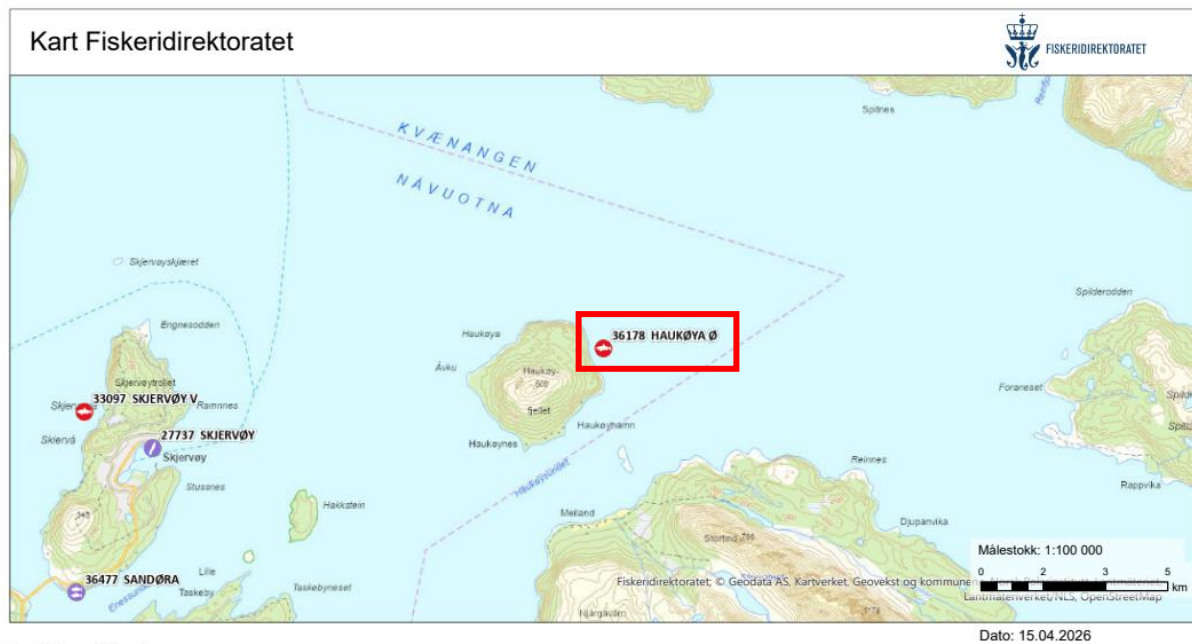
Figur 1. Oversiktskart ved Haukøya Ø (markert i kartet med rød firkant). Oppdrettsanleggene er markert med lokalitetsnummer og navn. Kart fra [www.fiskeridir.no](http://www.fiskeridir.no) Fiskeridirektoratet, målestokk 1:100 000 ved utskrift av kart på liggende A4-format.
