B-undersøkelse
Lokalitet OLØYA N (38797)

Lokalitetstilstand 1

Rapport ID 22151

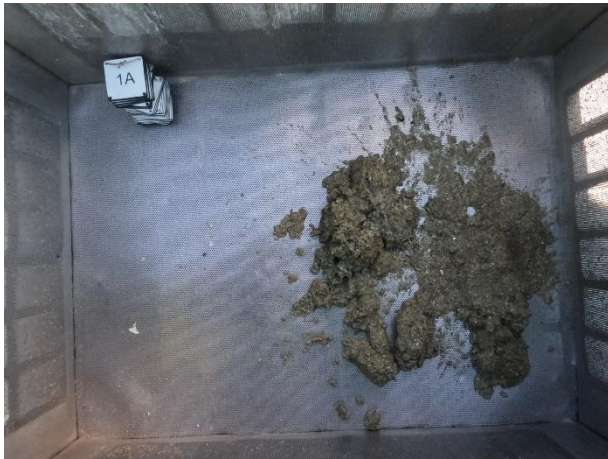
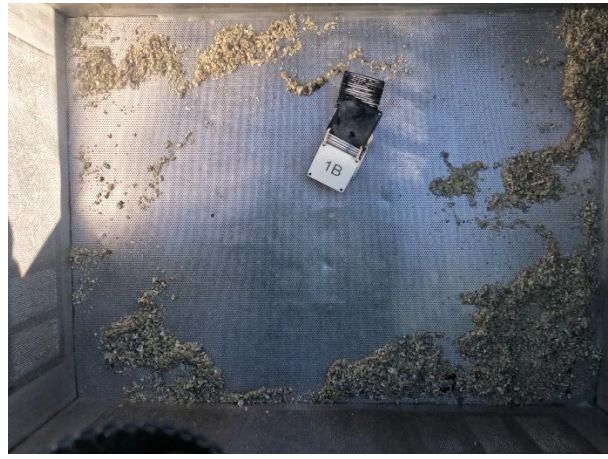
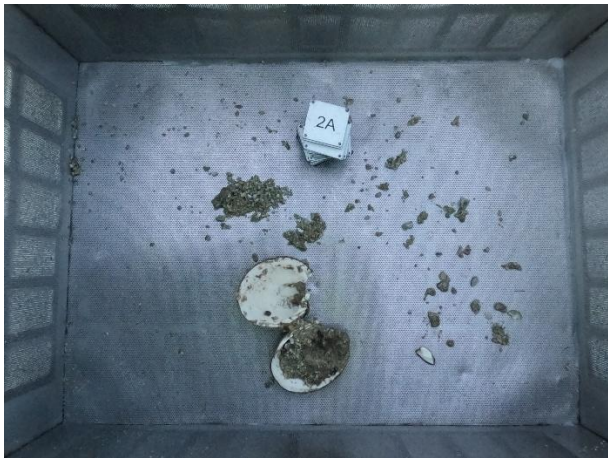
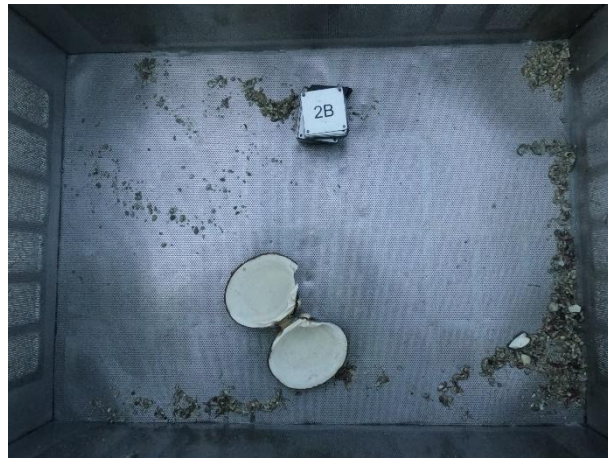
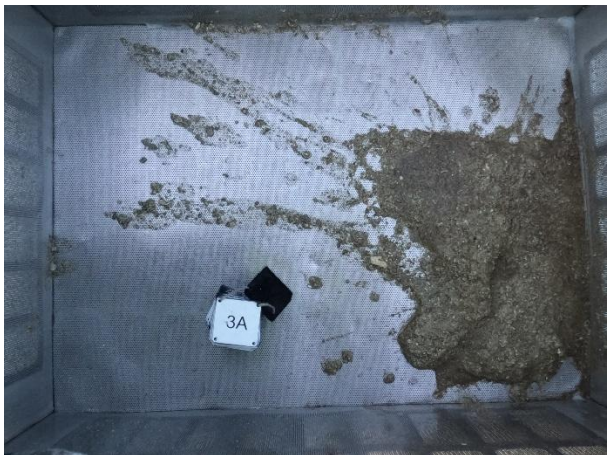
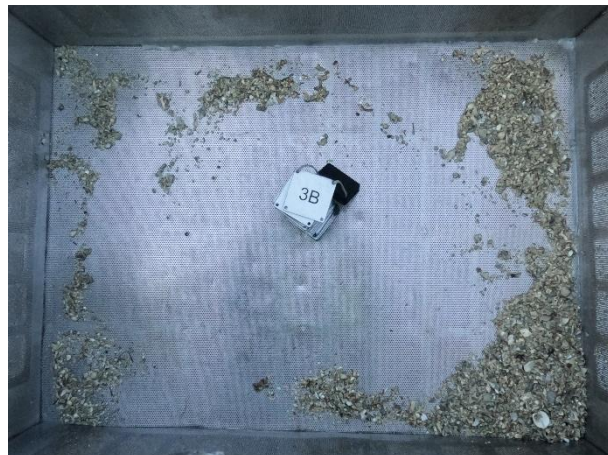
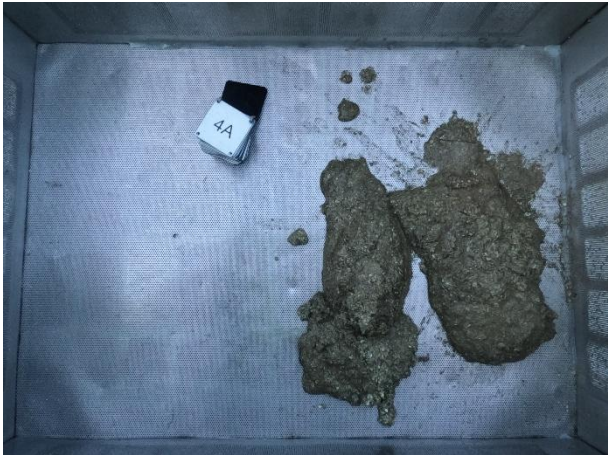
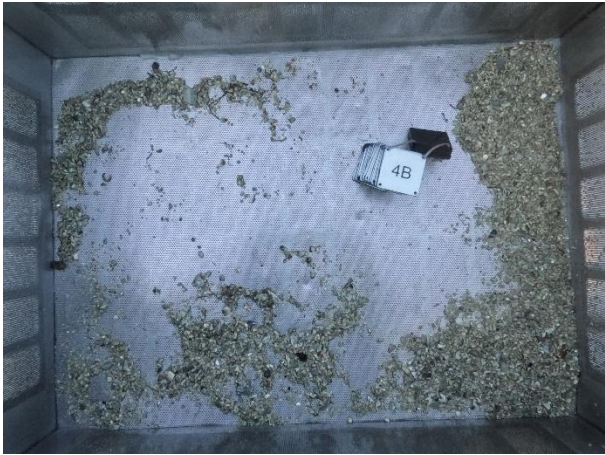
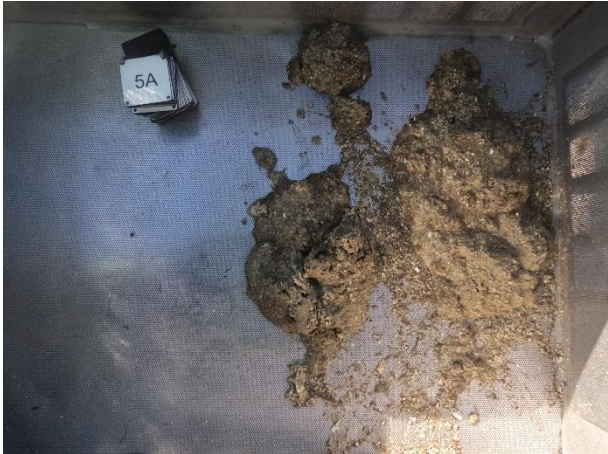
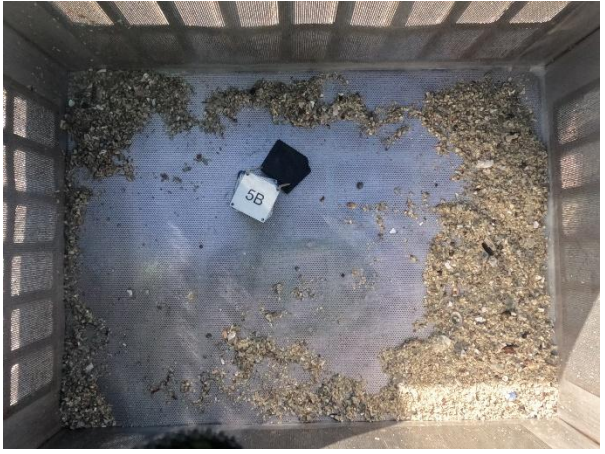
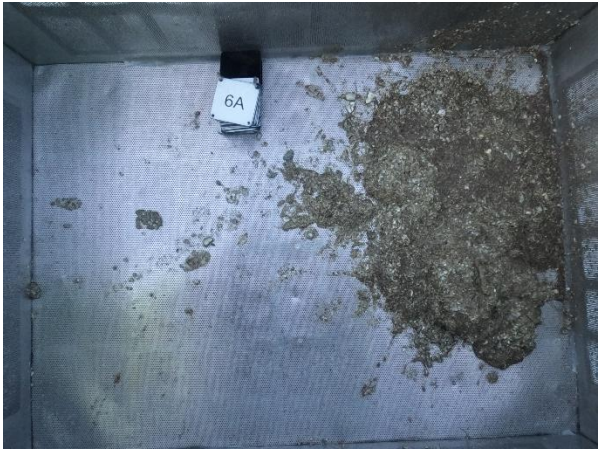
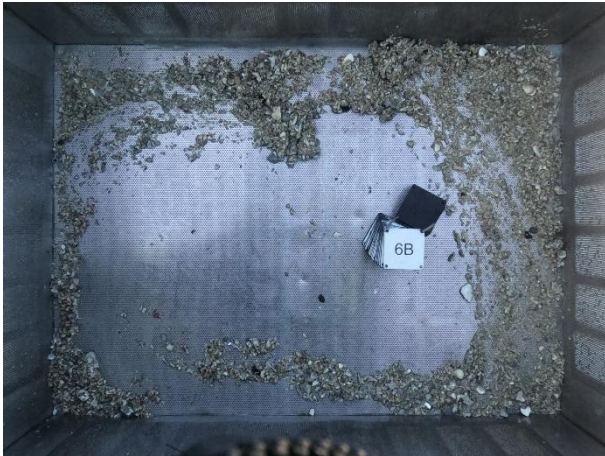
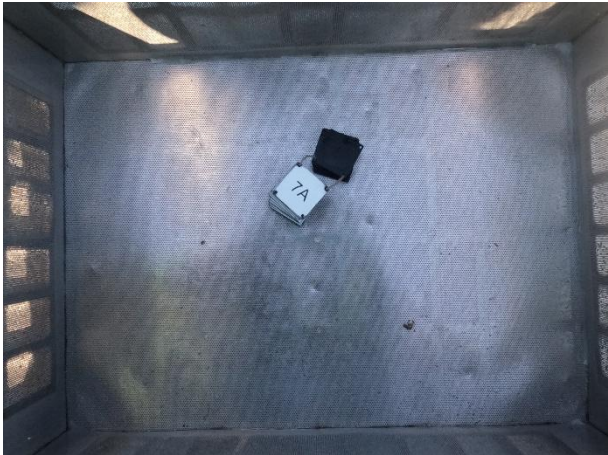
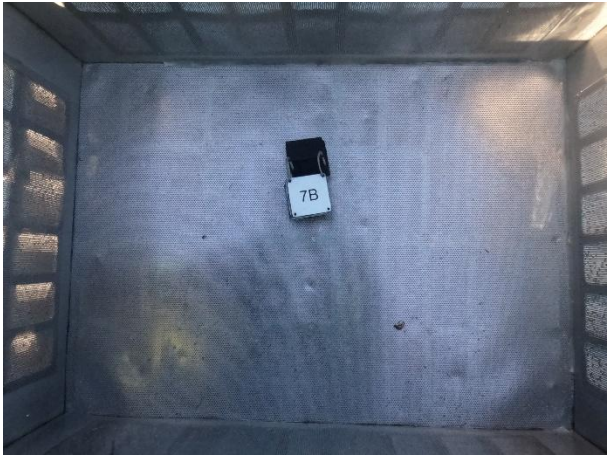
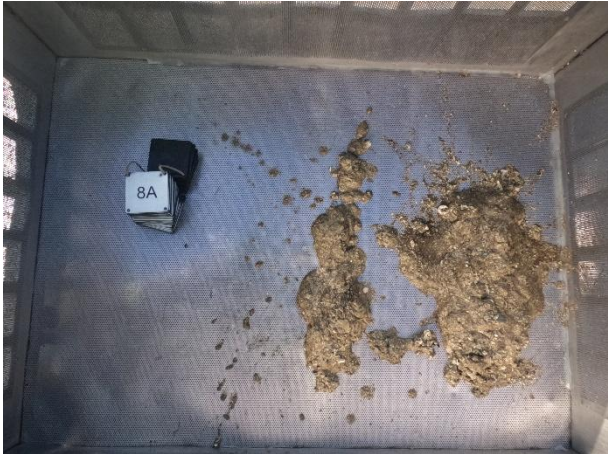
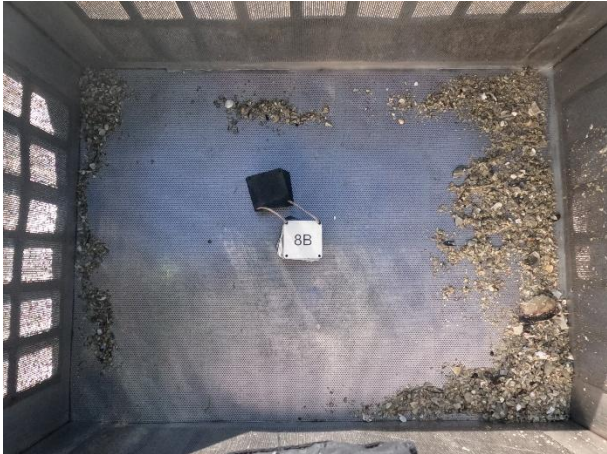
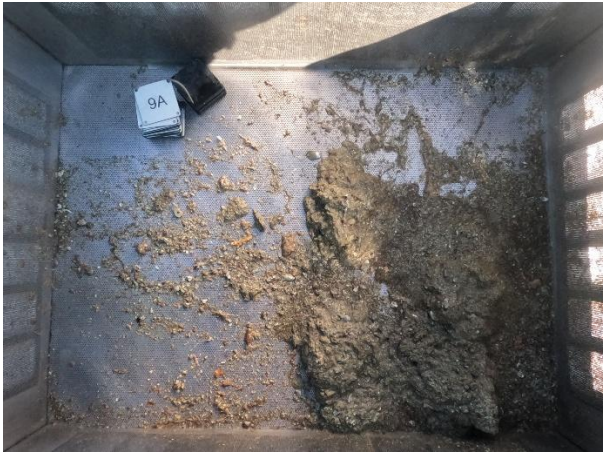
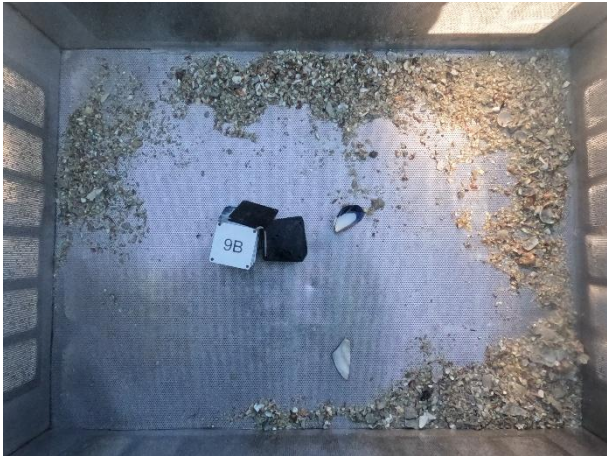
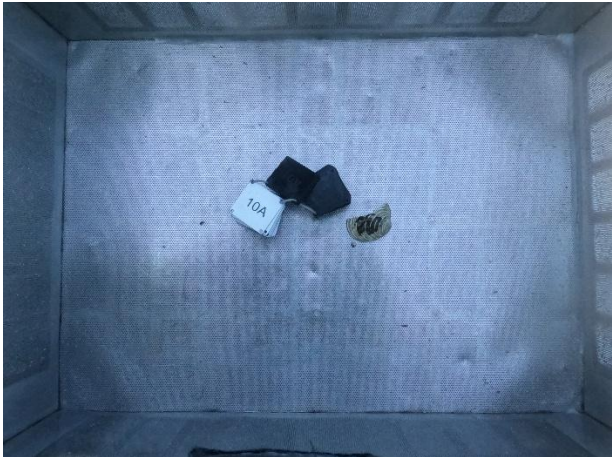
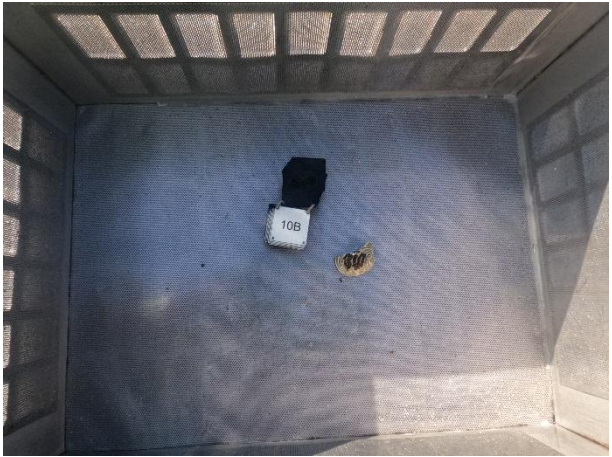
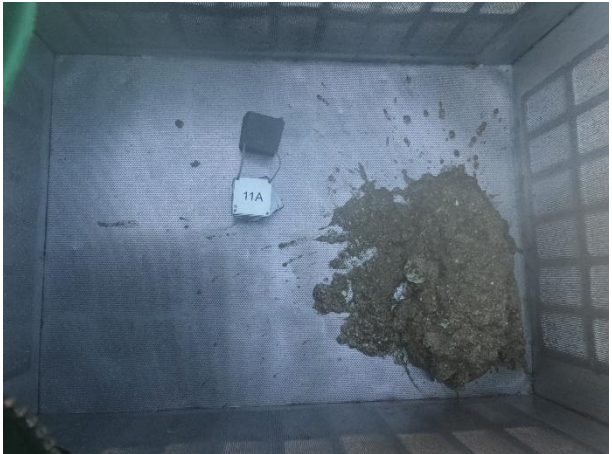
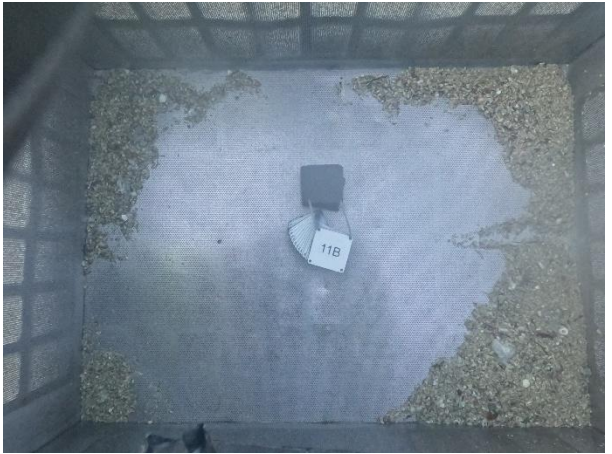
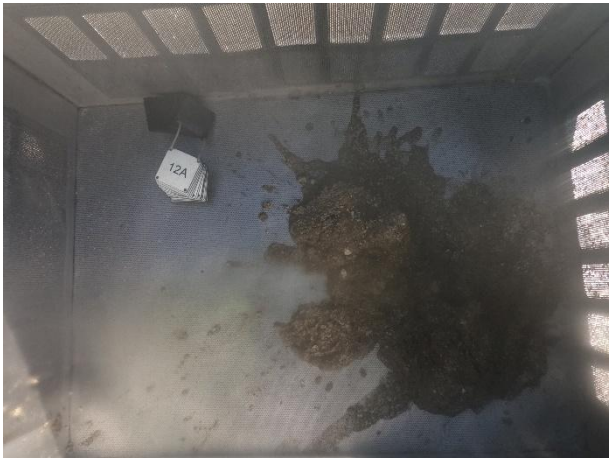
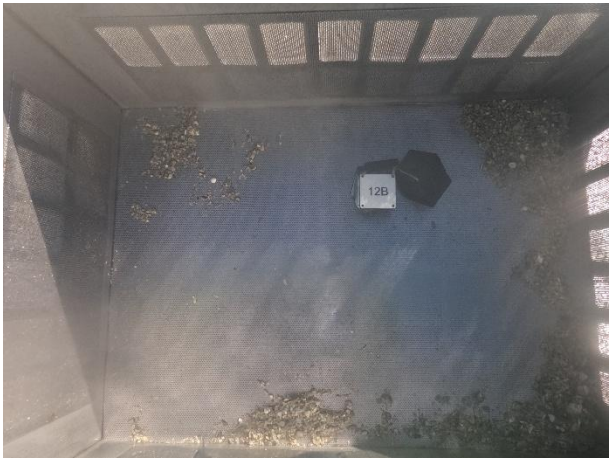
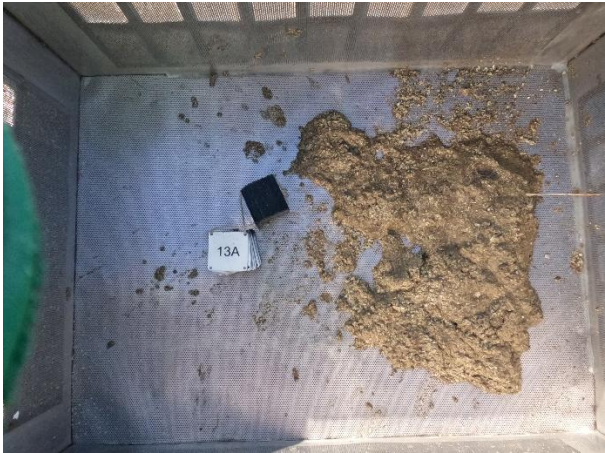
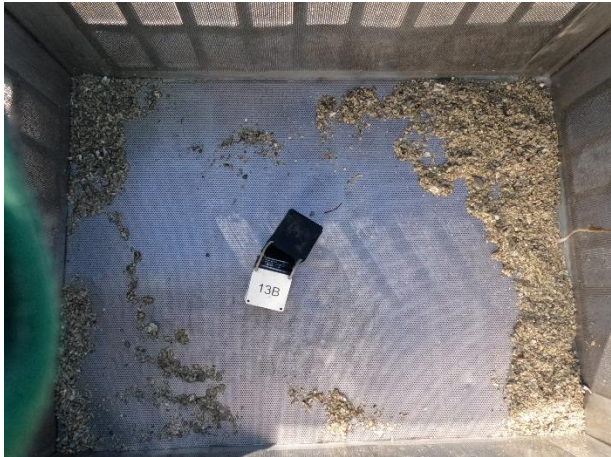
Vedlegg – Bilder fra prøvestasjoner

Bilder nedenfor viser sediment (A) og ferdig vasket prøve (B) ved stasjonene.
