B-undersøkelse

Lokalitet LINDENESET (12212)

Lokalitetstilstand 2

Rapport ID 22159

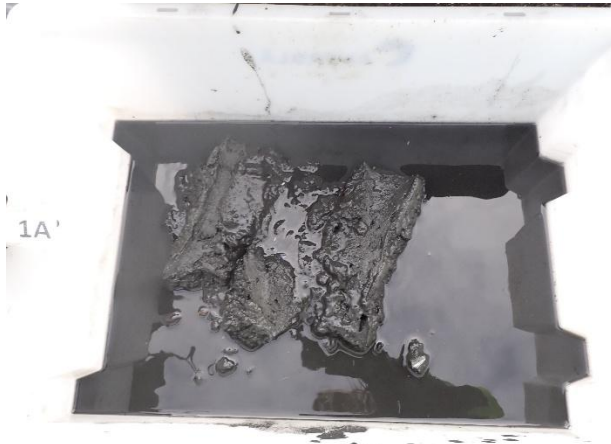
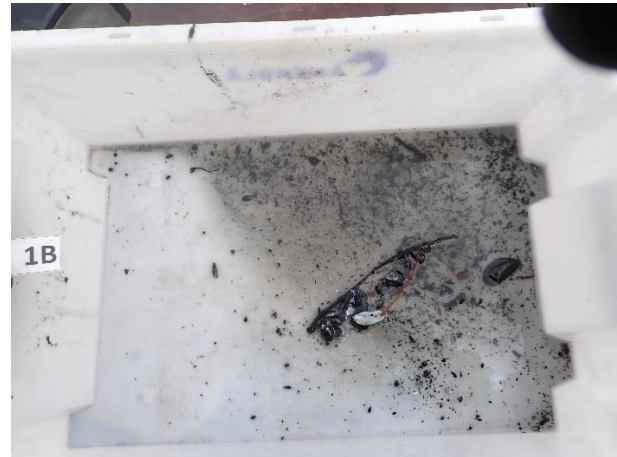
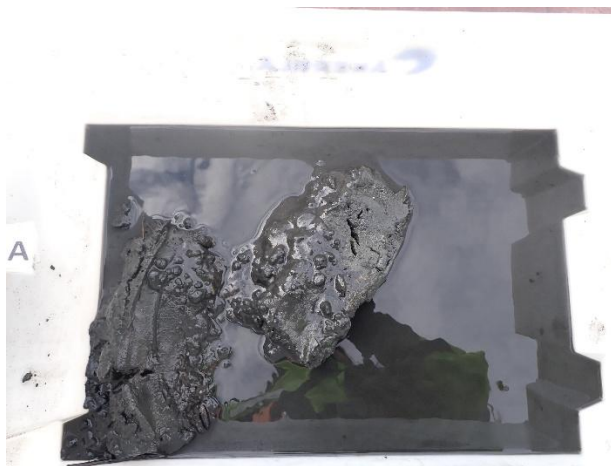
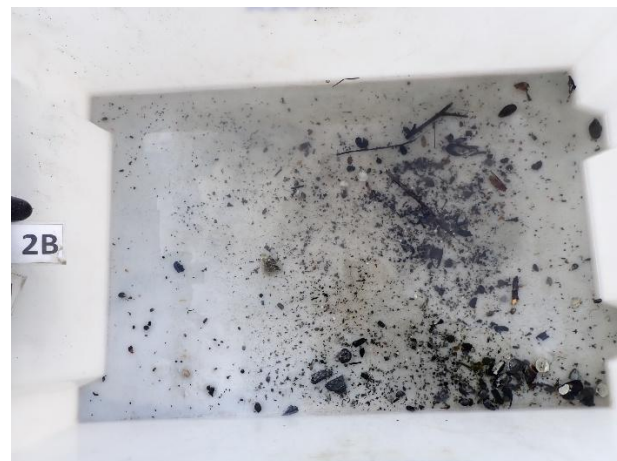
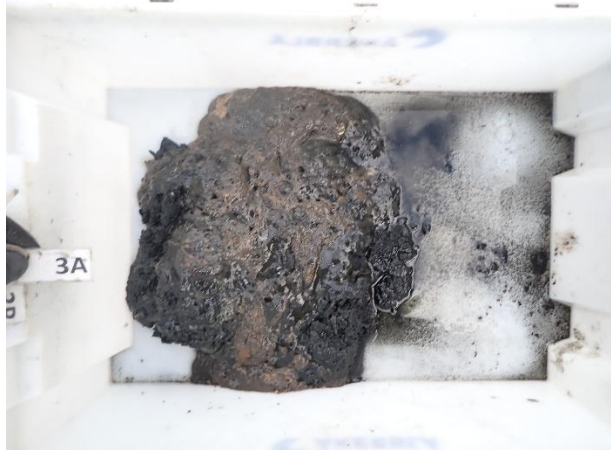
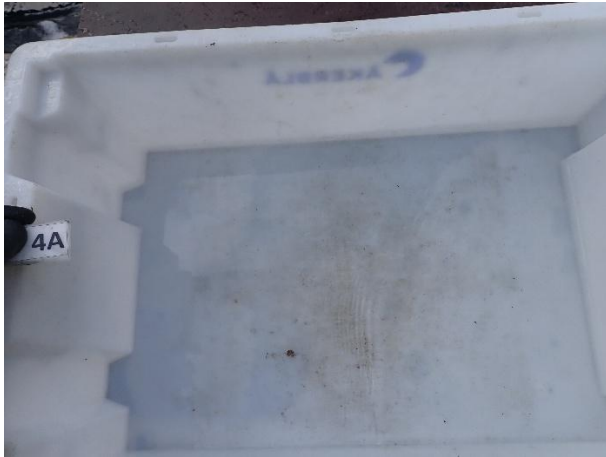
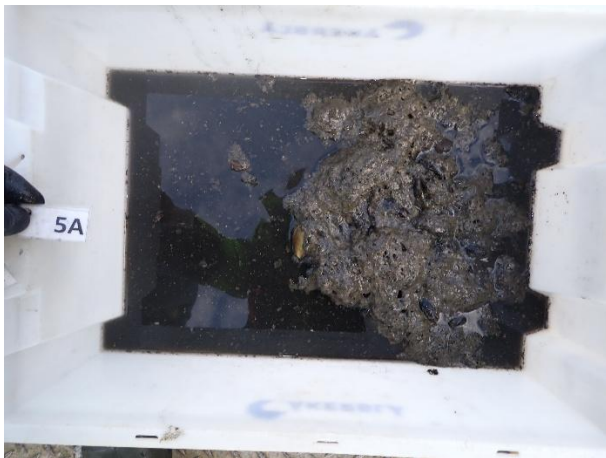
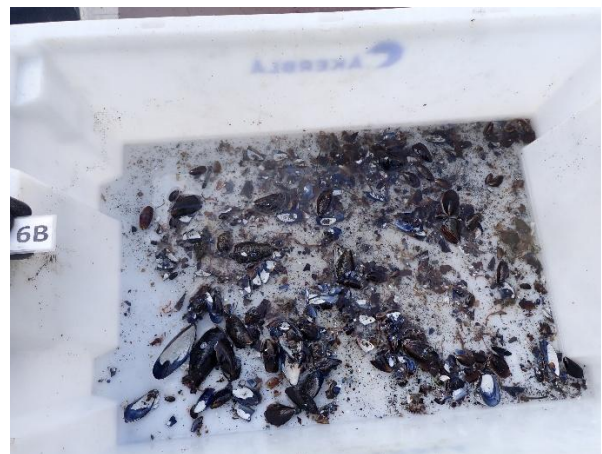
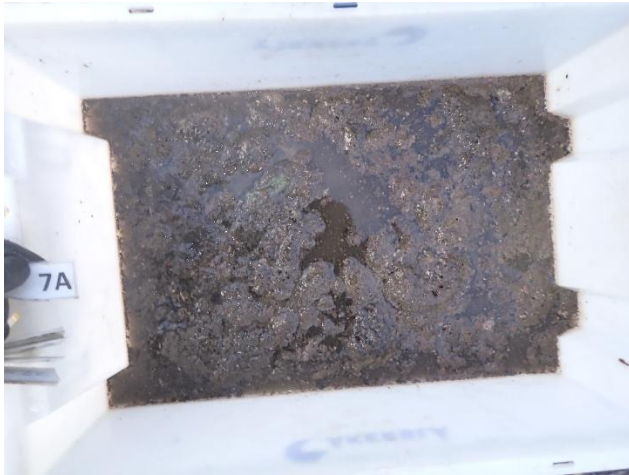
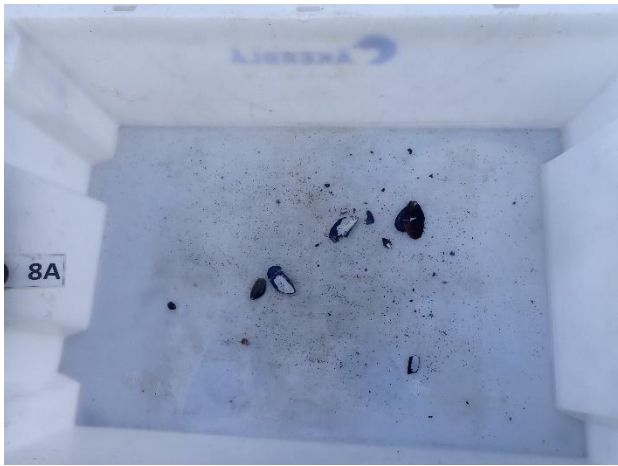
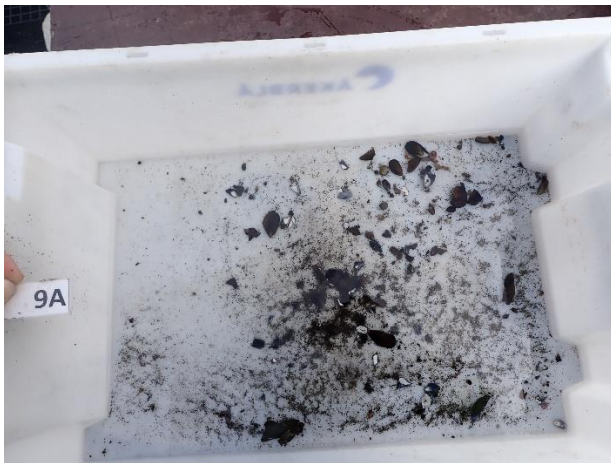
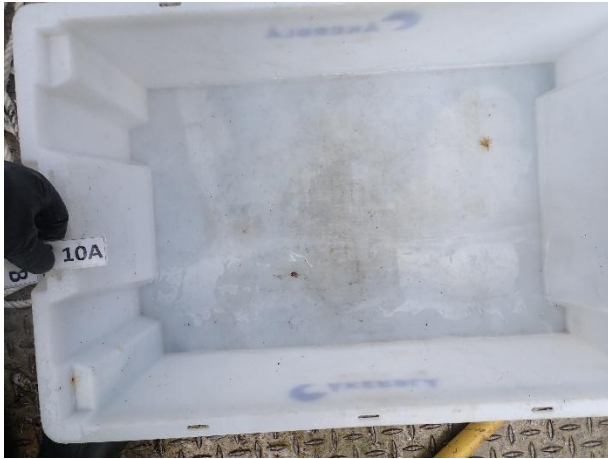
Vedlegg – Bilder fra prøvestasjoner

Bilder nedenfor viser sediment (A) og ferdig vasket prøve (B) ved stasjonene. Prøver med tydelig gassdannelse ble ikke spylt som et HMS-tiltak.
