# **B-undersøkelse**

## **Lokalitet LINGAHOLMANE (45066)**

**Lokalitetstilstand 1**

Rapport ID 22175

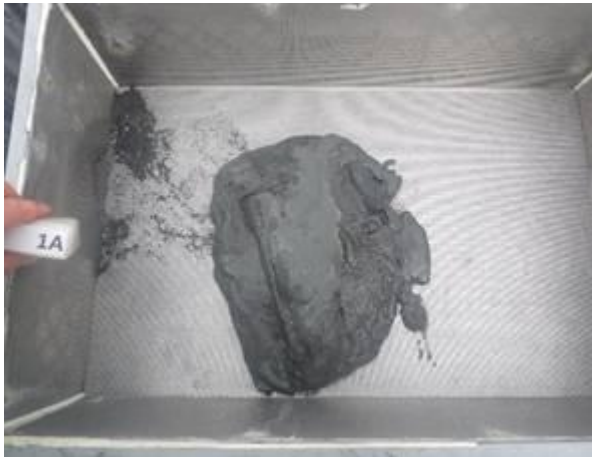
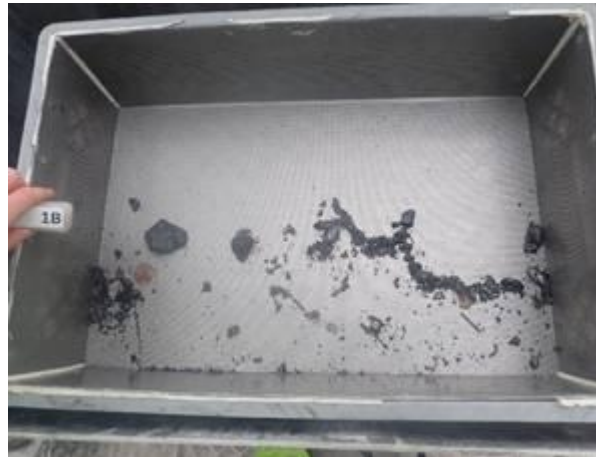
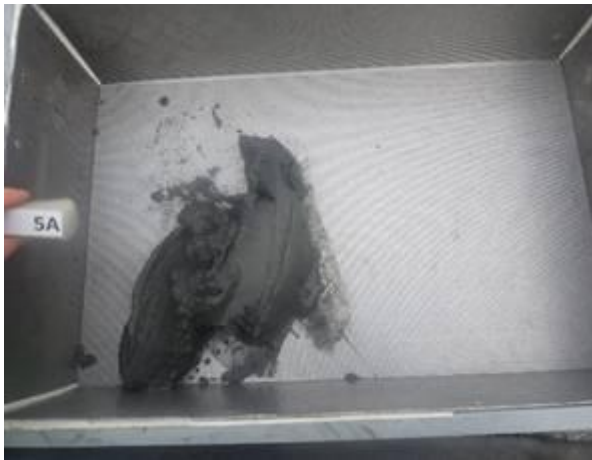
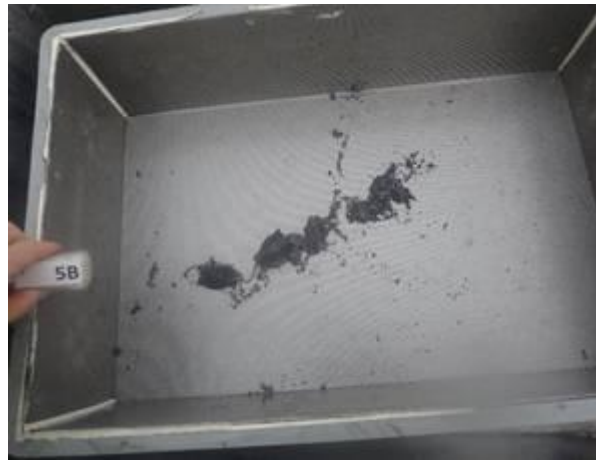
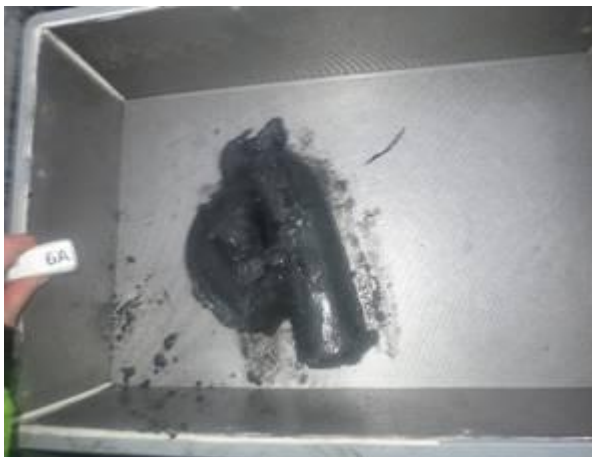
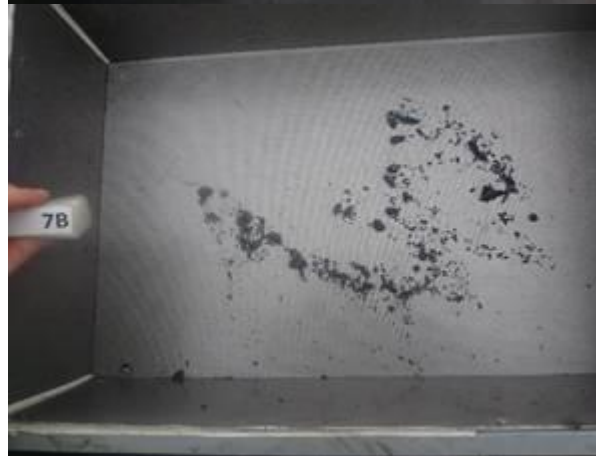
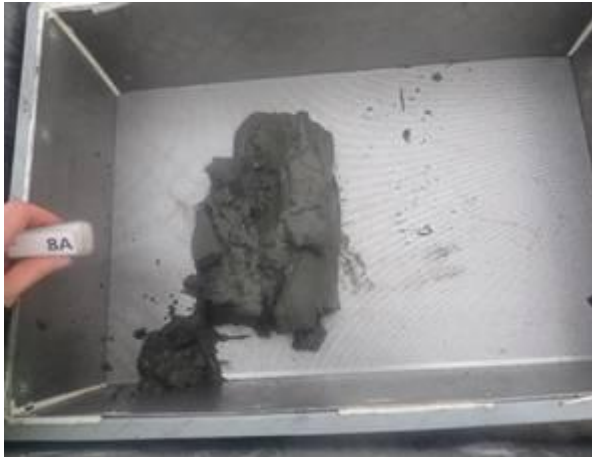
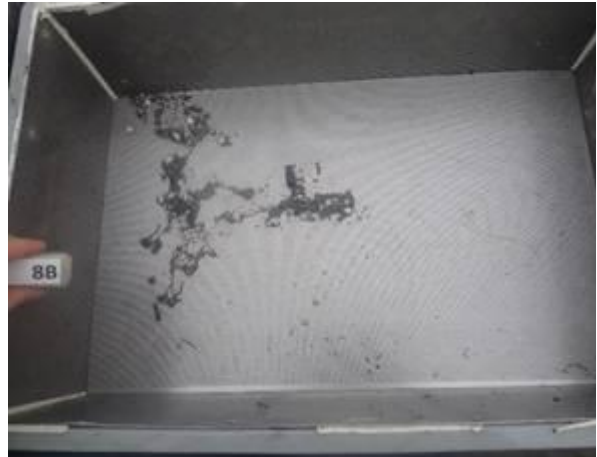
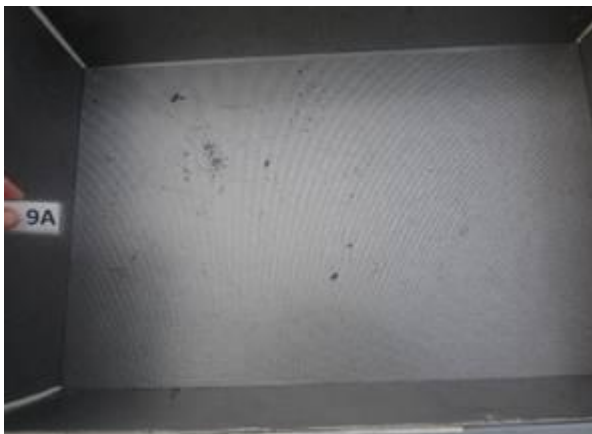
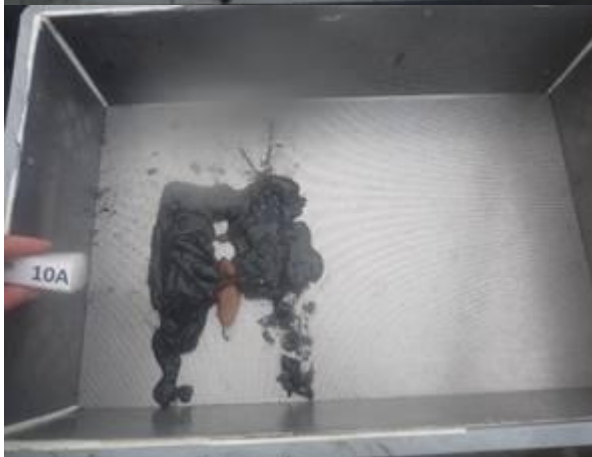
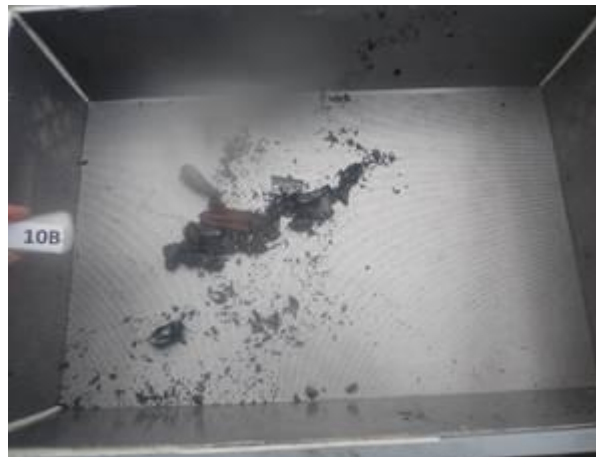
## Vedlegg 1 – Bilder fra prøvestasjoner

Prøvepunkt	Kommentar
1	
2	
3	
4	
5	
6	
7	Barnål i prøve.
8	Thyasira sp.
9	
10	Løv i prøve.

Bilder nedenfor viser sediment (A) og ferdig silt prøve (B) ved stasjonene.
