B-undersøkelse

Lokalitet ØKSNINGEN (14019)

Lokalitetstilstand 1

Rapport ID 22178

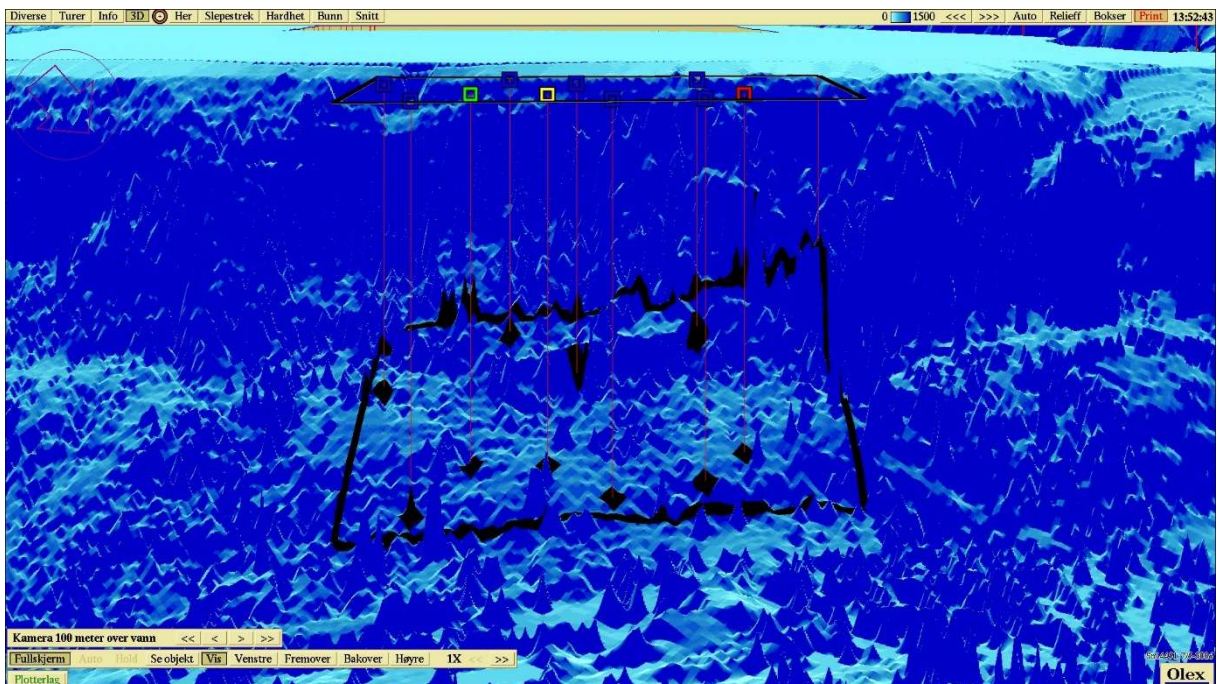
Figur 3: Tredimensjonalt perspektivisk bunnkart med anleggsomriss og stasjoner. Kartdatum WGS84. Kilde: Olex.

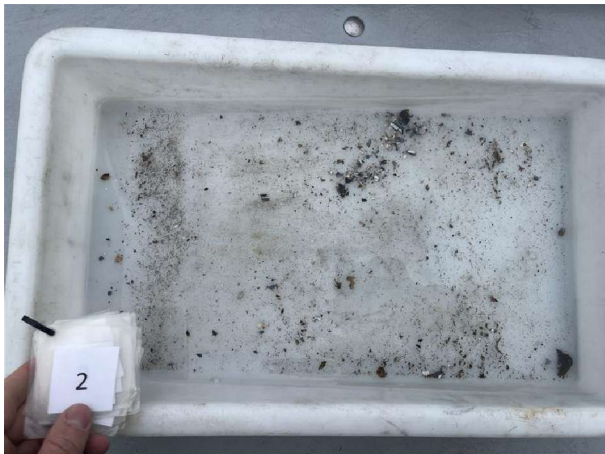
| Prøvepunkt | Kommentar |
|---|---|
| 2 | Flyttet pga. haneføtter, tangloppe |

Figur 1: Bilde som viser substratet fra stasjon 2. Foto: Aqua Kompetanse AS.

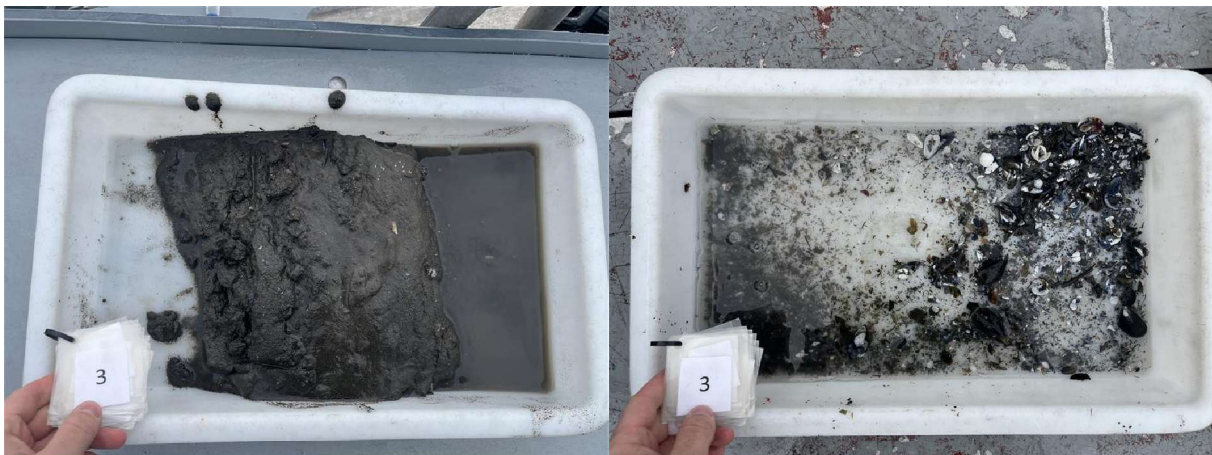
| Prøvepunkt | Kommentar |
|---|---|
| 3 | Malacoceros, andre arter børstemark |

Figur 2: Bilder som viser substratet fra stasjon 3 før og etter siling. Foto: Aqua Kompetanse AS.

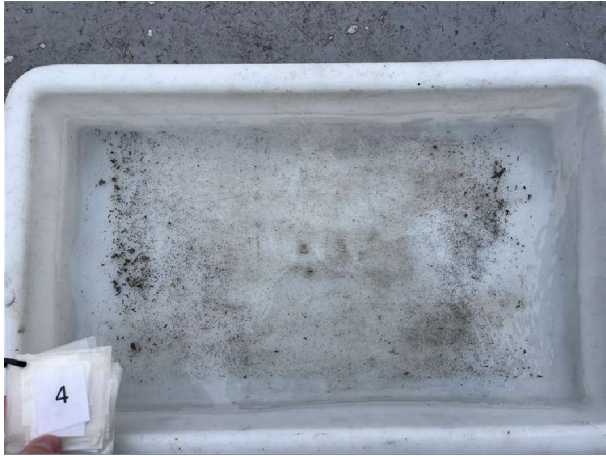
| Prøvepunkt | Kommentar |
|---|---|
| 4 | Tangloppe, reke, hoppekreps |

Figur 3: *Bilde som viser substratet fra stasjon 4. Foto: Aqua Kompetanse AS.*

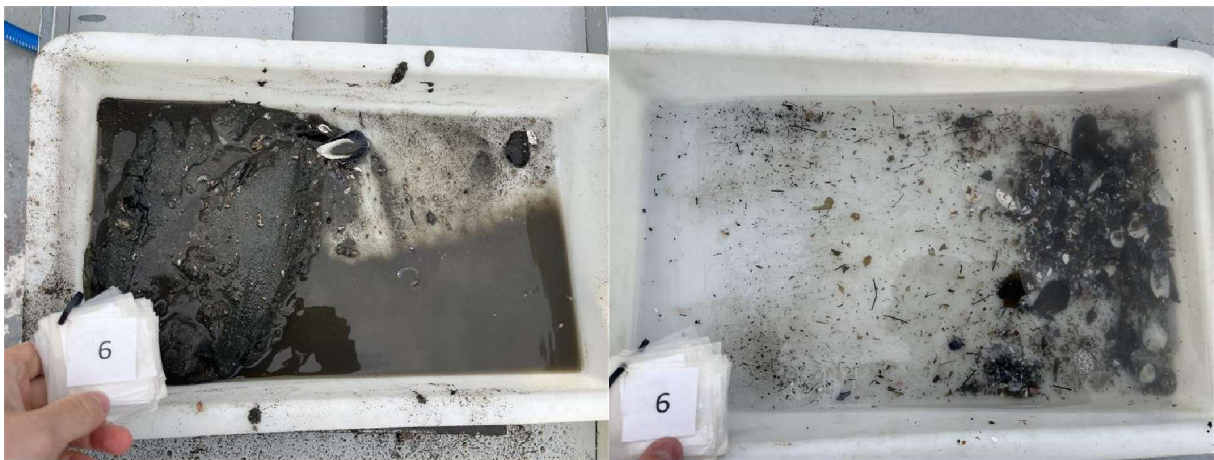
| Prøvepunkt | Kommentar |
|---|---|
| 6 | Reke, amfipod, Malacoceros |

Figur 4: *Bilder som viser substratet fra stasjon 6 før og etter siling. Foto: Aqua Kompetanse AS.*

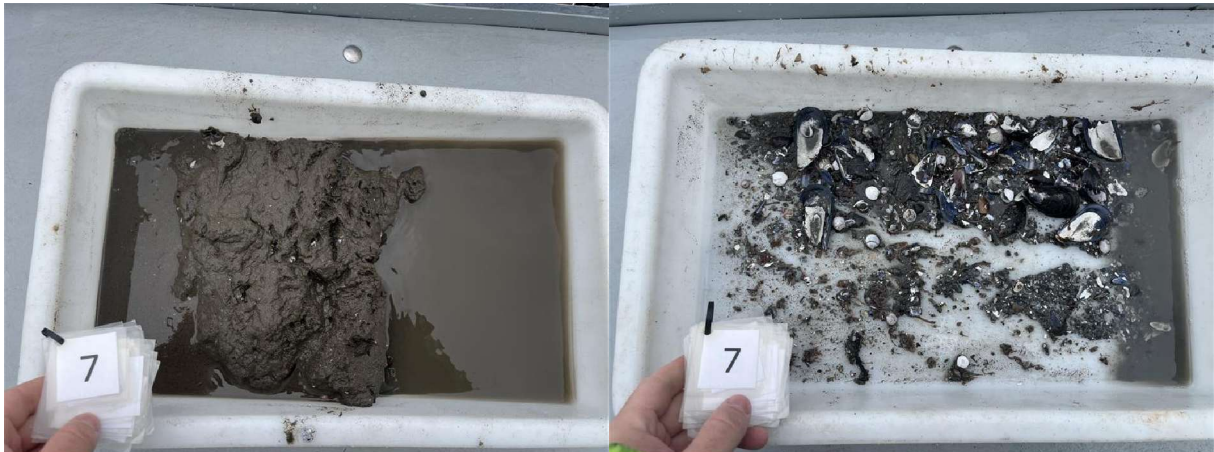
| Prøvepunkt | Kommentar |
|---|---|
| 7 | Høy pH trolig pga. mye sjøvann, Thyrsiridae |

Figur 5: *Bilder som viser substratet fra stasjon 7 før og etter siling. Foto: Aqua Kompetanse AS.*

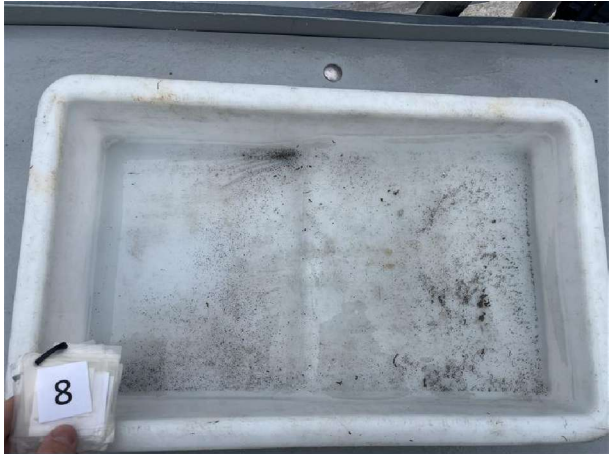
Figur 6: *Bilde som viser substratet fra stasjon 8. Foto: Aqua Kompetanse AS.*

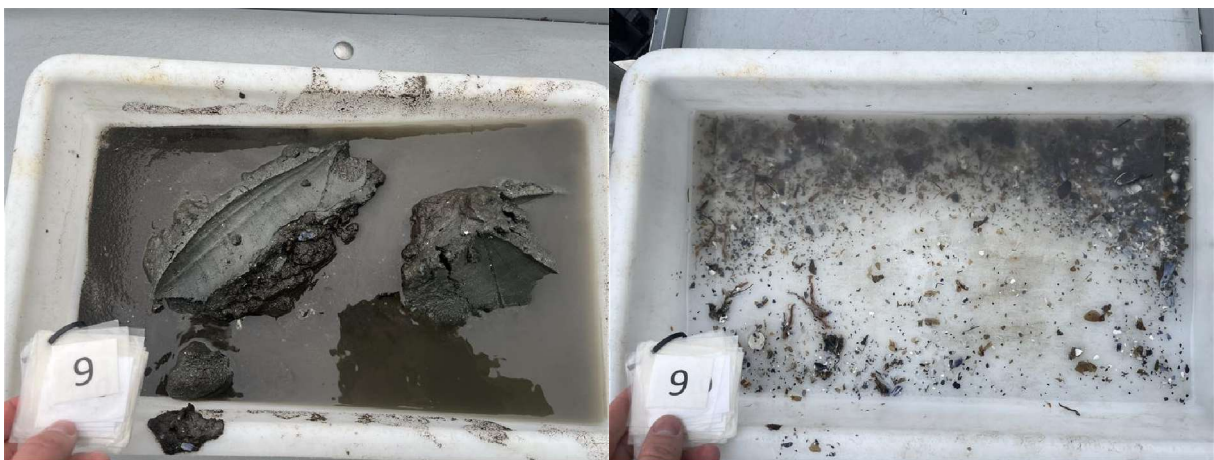
| Prøvepunkt | Kommentar |
|---|---|
| 9 | Slamlag mindre enn 2cm |

Figur 7: *Bilder som viser substratet fra stasjon 9 før og etter siling. Foto: Aqua Kompetanse AS.*

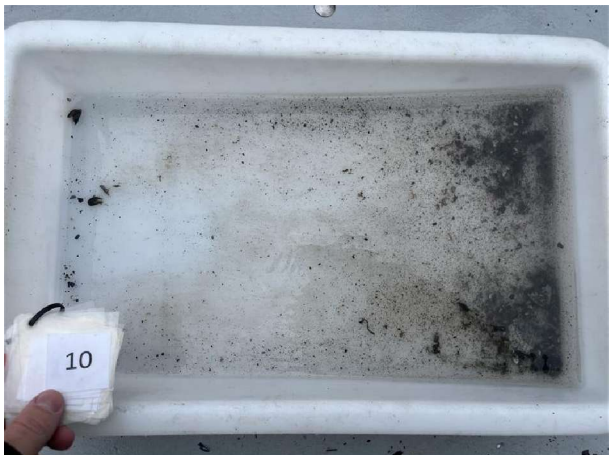
| Prøvepunkt | Kommentar |
|---|---|
| 10 | Malacoceros |

Figur 8: *Bilde som viser substratet fra stasjon 10. Foto: Aqua Kompetanse AS.*
