B-undersøkelse

Lokalitet GNARNESVIKA (40297)

Lokalitetstilstand 1

Rapport ID 22219

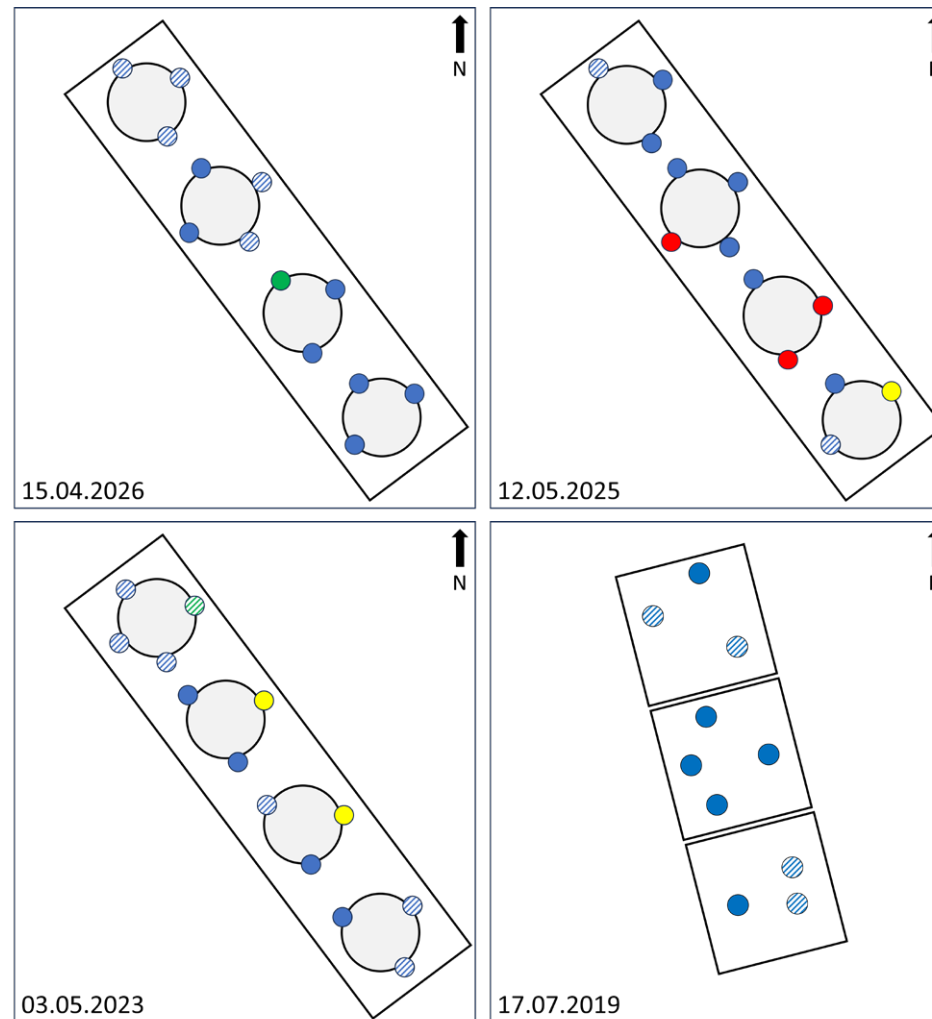
Figur 6. Oversikt over tilstanden til enkeltstasjoner ved B-undersøkelsene gjennomført fra 2019 til 2026. Data for foregående undersøkelser er hentet fra historiske rapporter (se referanseliste). Skraverte sirkler indikerer stasjoner hvor det ikke var tilstrekkelig sediment for elektrokjemiske målinger. Kartene er orienterte mot nord. Kilde: Fiskeridirektoratets kartverktøy.

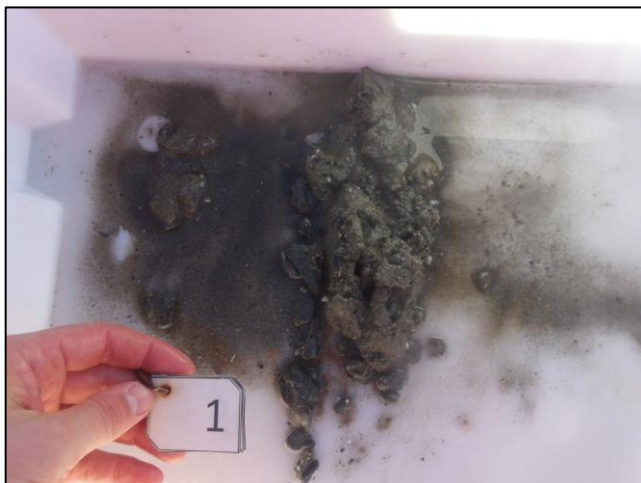
Prøvepunkt 1

| Prøvepunkt | Kommentar |
|---|--|
| 1 | Steiner, skjellrester. |

Figur 7. Bilder av sedimentet hentet opp fra prøvepunkt 1. Uvasket prøve til venstre og vasket/siltet prøve til høyre.

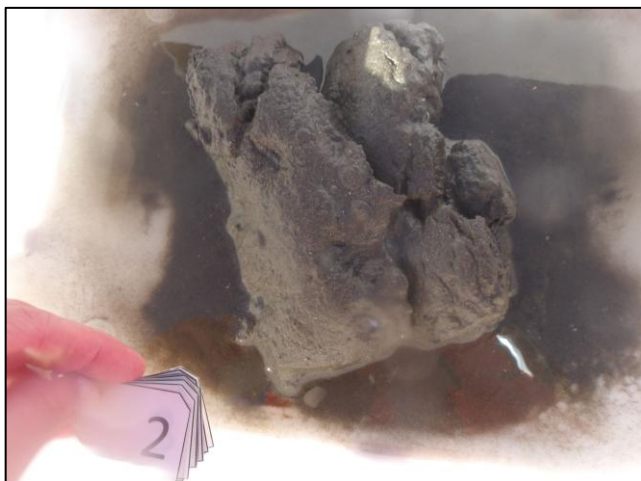
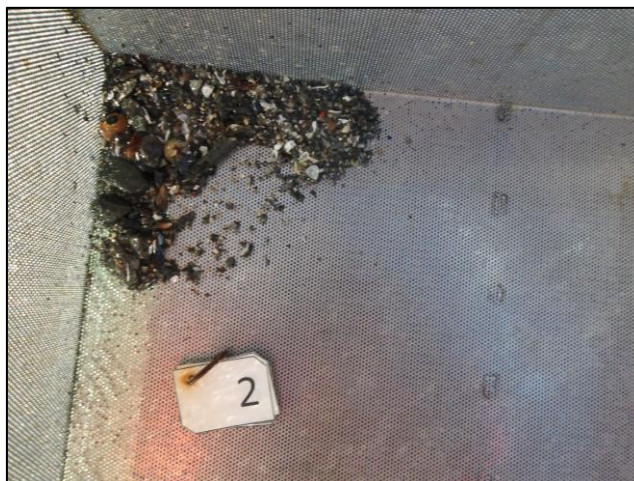
Prøvepunkt 2

| Prøvepunkt | Kommentar |
|---|--|
| 2 | Småstein, skjellrester. |

Figur 8. Bilder av sedimentet hentet opp fra prøvepunkt 2. Uvasket prøve til venstre og vasket/siltet prøve til høyre.

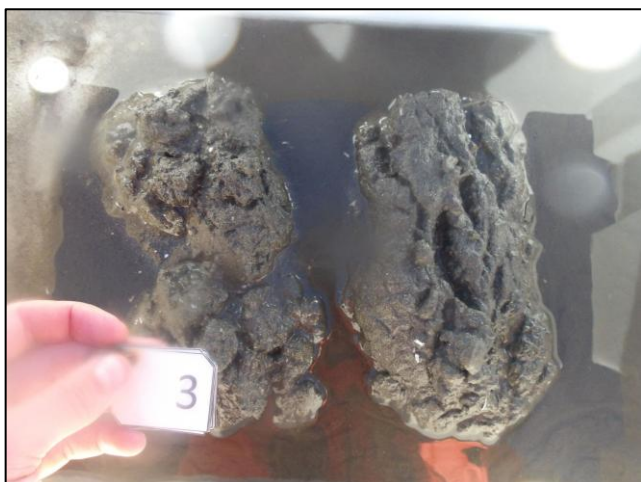
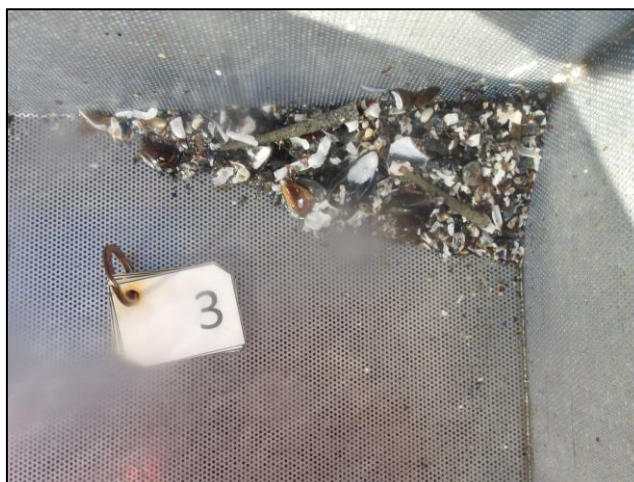
Prøvepunkt 3

| Prøvepunkt | Kommentar |
|---|--|
| 3 | Skjellrester. |

Figur 9. Bilder av sedimentet hentet opp fra prøvepunkt 3. Uvasket prøve til venstre og vasket/siltet prøve til høyre.

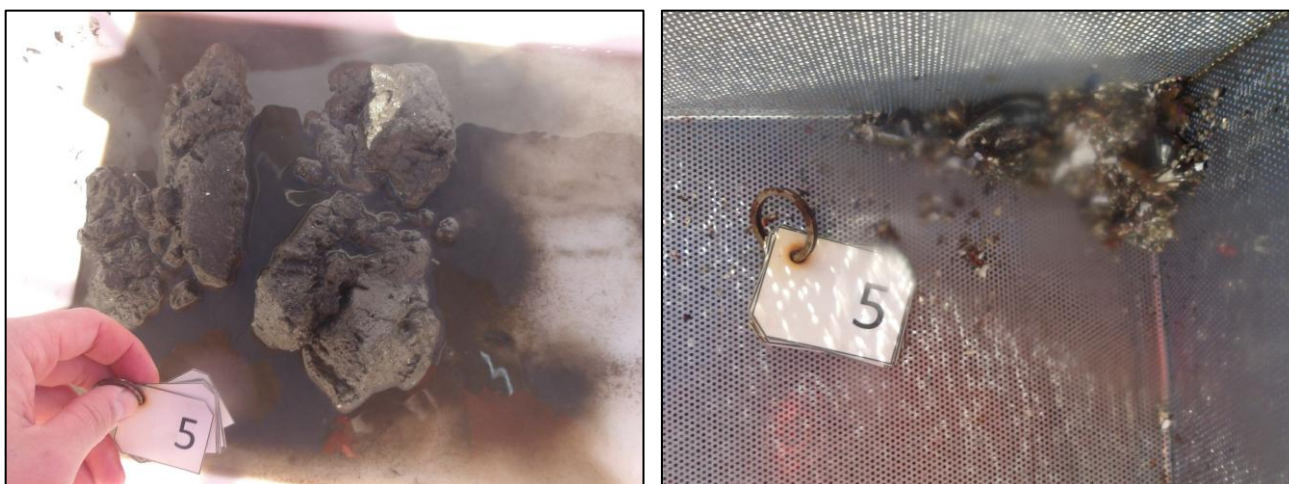
Prøvepunkt 5

| Prøvepunkt | Kommentar |
|---|--|
| 5 | Skjellrester, steiner. |

Figur 11. Bilder av sedimentet hentet opp fra prøvepunkt 5. Uvasket prøve til venstre og vasket/silt prøve til høyre.

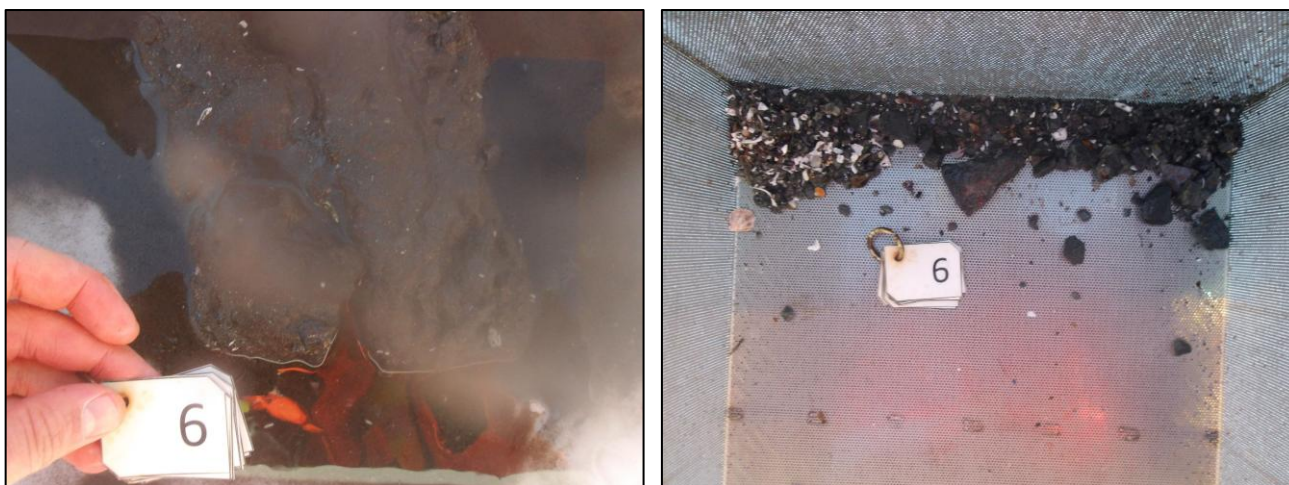
Prøvepunkt 6

| Prøvepunkt | Kommentar |
|---|--|
| 6 | Steiner. |

Figur 12. Bilder av sedimentet hentet opp fra prøvepunkt 6. Uvasket prøve til venstre og vasket/silt prøve til høyre.

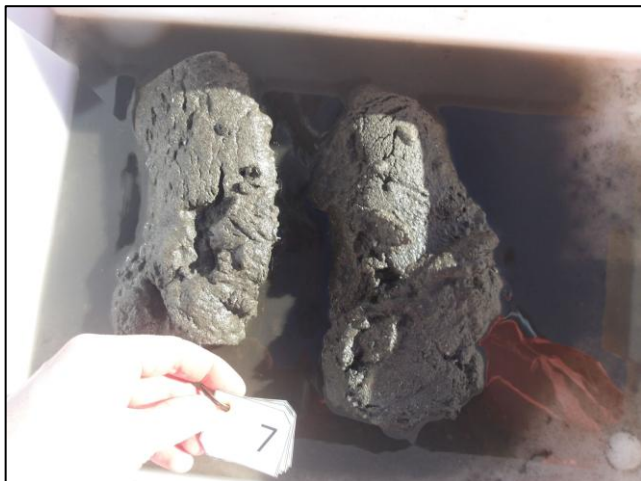
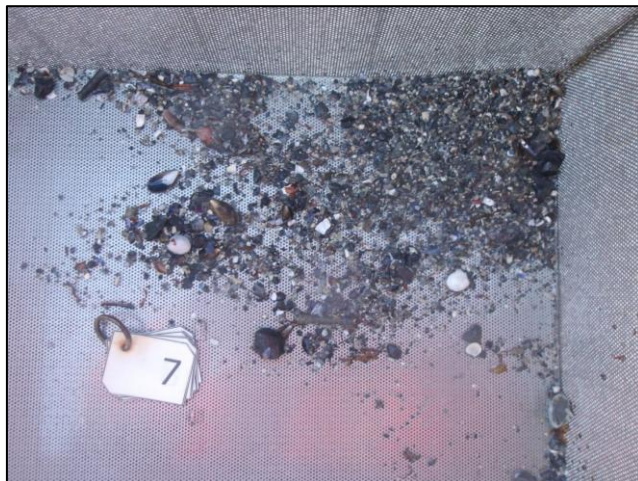
Prøvepunkt 7

| Prøvepunkt | Kommentar |
|---|--|
| 7 | Skjellrester. |

Figur 13. Bilder av sedimentet hentet opp fra prøvepunkt 7. Uvasket prøve til venstre og vasket/silt prøve til høyre.

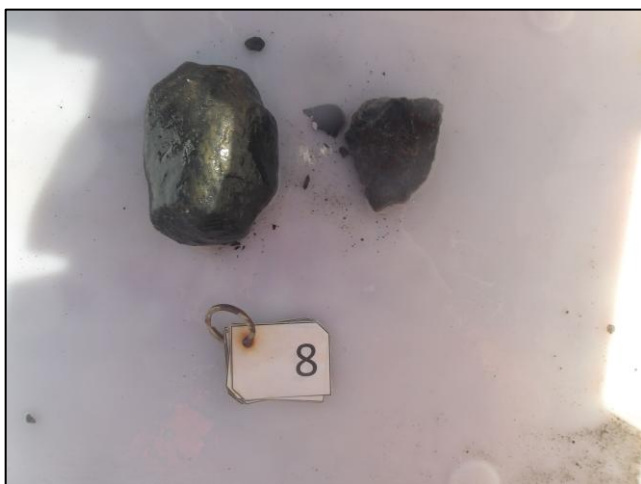
Prøvepunkt 8

| Prøvepunkt | Kommentar |
|---|--|
| 8 | Steiner. |

Figur 14. Bilder av sedimentet hentet opp fra prøvepunkt 8.

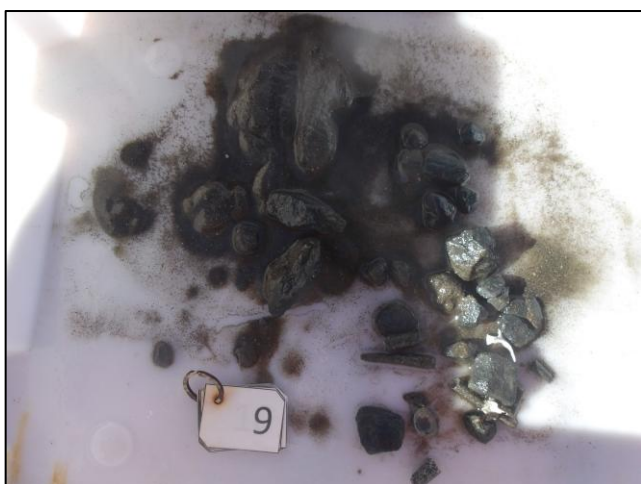
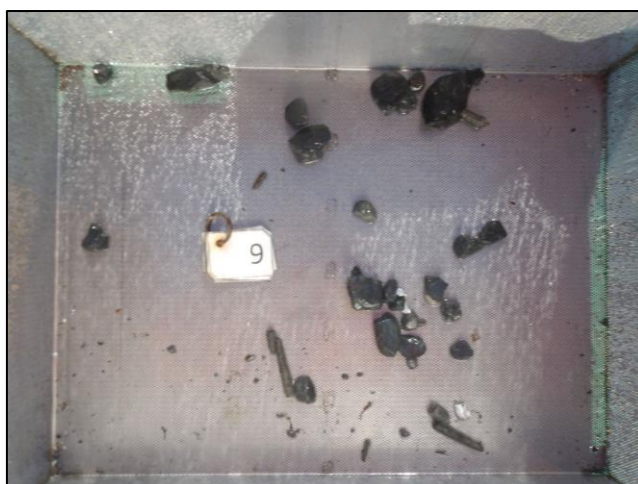
Prøvepunkt 9

| Prøvepunkt | Kommentar |
|---|--|
| 9 | Steiner. Spor av silt og sand. |

Figur 15. Bilder av sedimentet hentet opp fra prøvepunkt 9. Uvasket prøve til venstre og vasket/silt prøve til høyre.

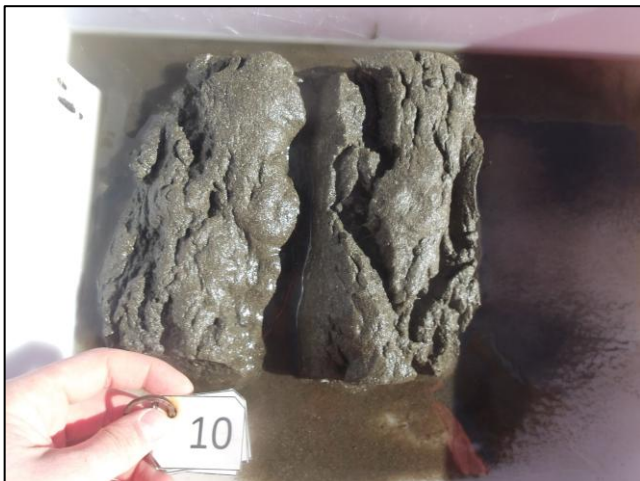
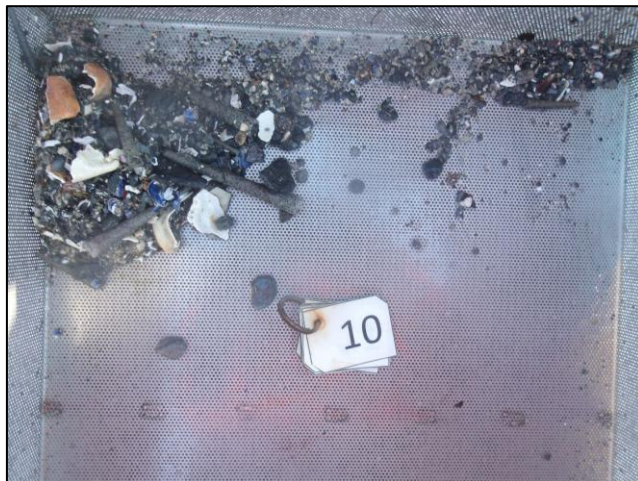
Prøvepunkt 10

| Prøvepunkt | Kommentar |
|---|--|
| 10 | Skjellrester, småstein. Mykt lag i overflaten. |

Figur 16. Bilder av sedimentet hentet opp fra prøvepunkt 10. Uvasket prøve til venstre og vasket/silt prøve til høyre.

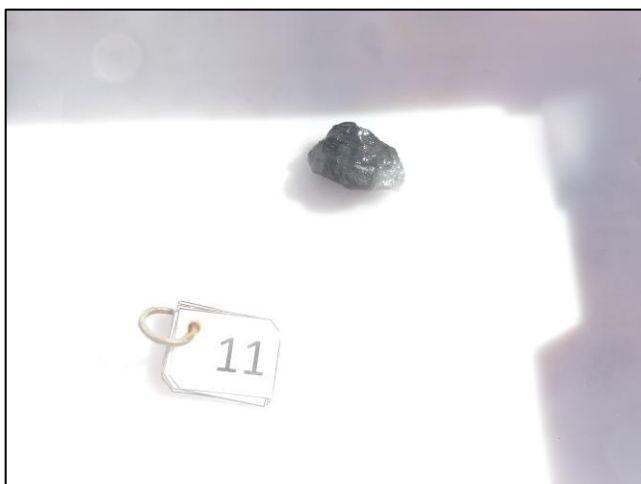
Prøvepunkt 11

| Prøvepunkt | Kommentar |
|---|---|
| 11 | Stein. |

Figur 17. Bilder av sedimentet hentet opp fra prøvepunkt 11.

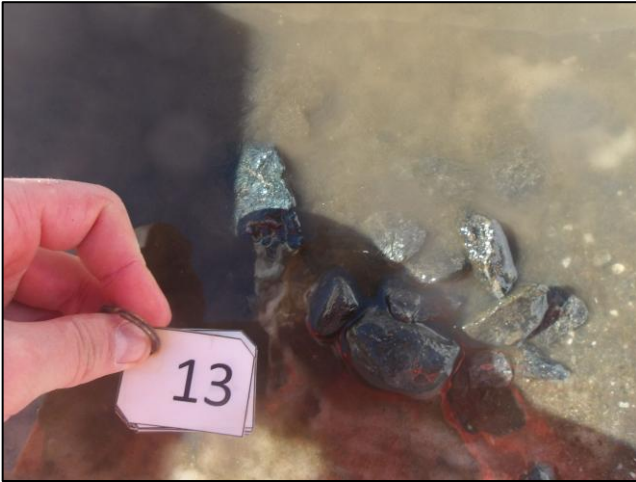
Prøvepunkt 13

| Prøvepunkt | Kommentar |
|---|---|
| 13 | Steiner. Spor av silt og sand. |

Figur 19. Bilder av sedimentet hentet opp fra prøvepunkt 13.
