**B-undersøkelse**  
**Lokalitet GAUSTAD (13021)**

**Lokalitetstilstand 1**

Rapport ID 22224

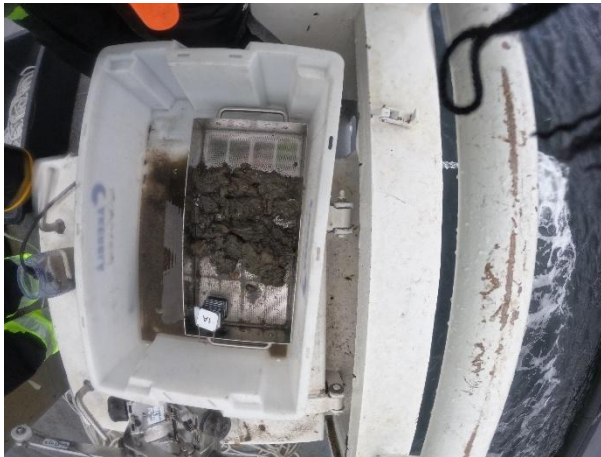
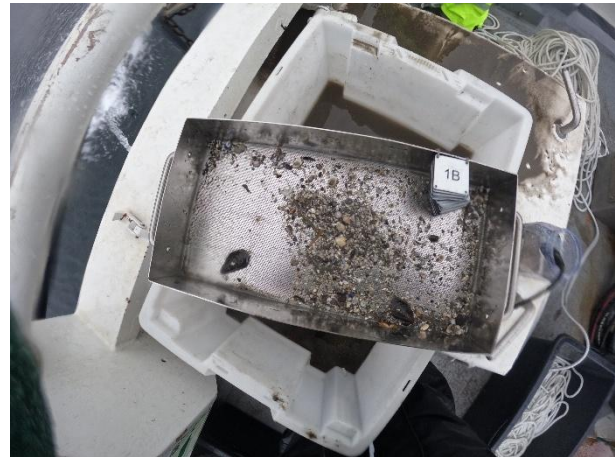
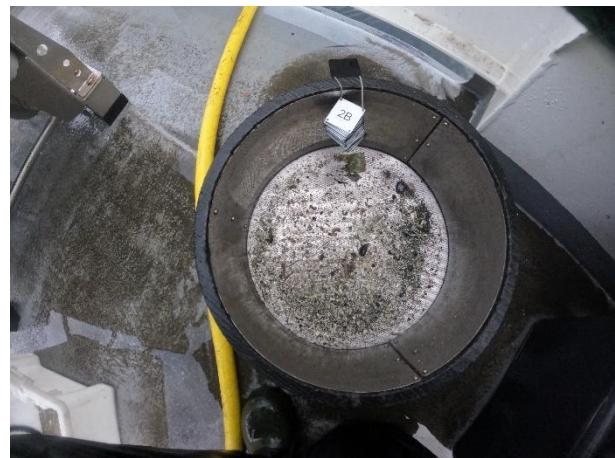
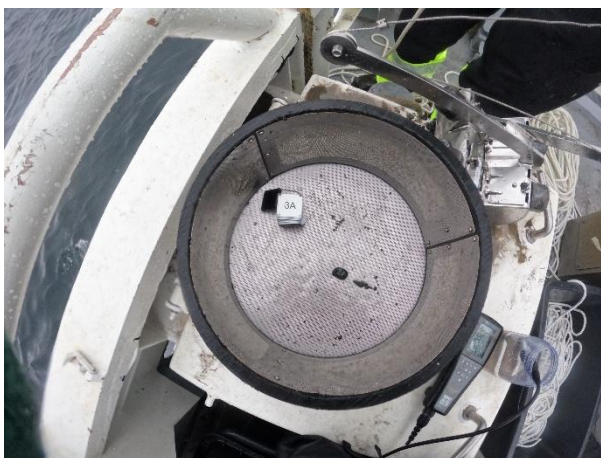
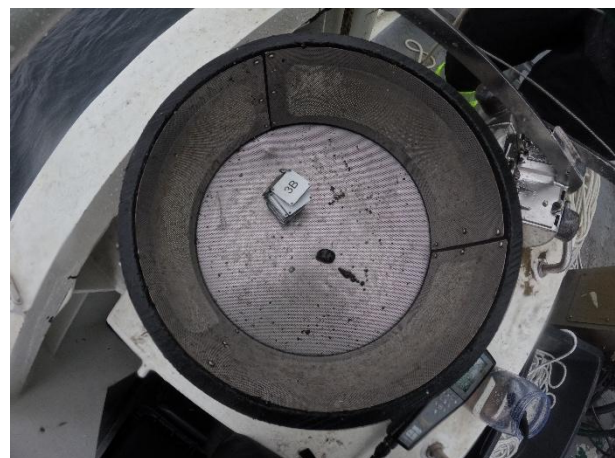
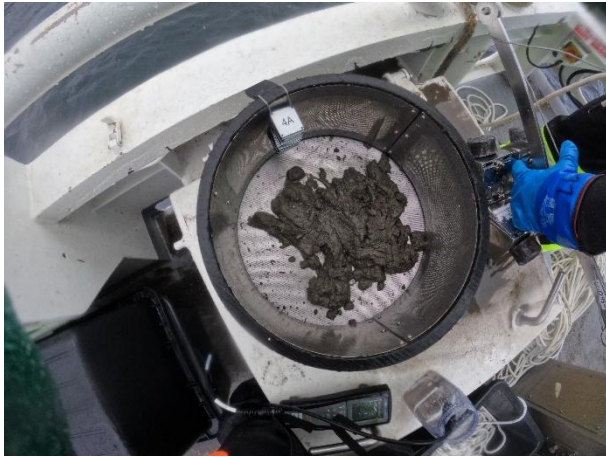
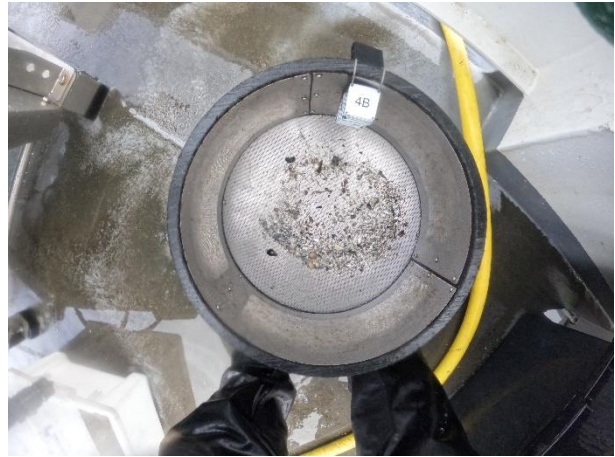
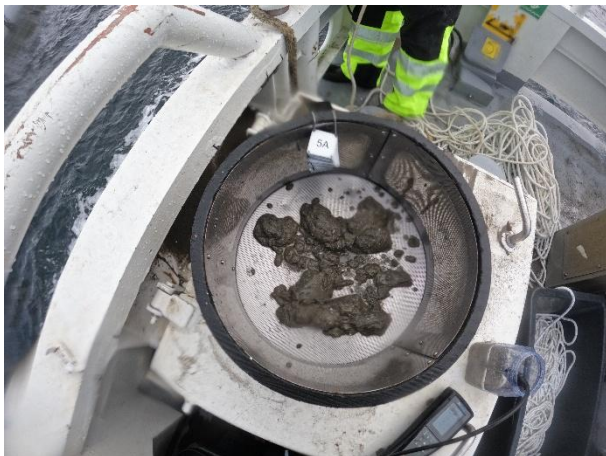
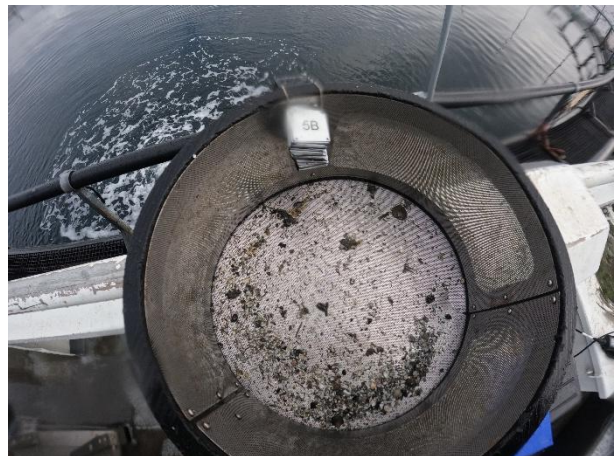
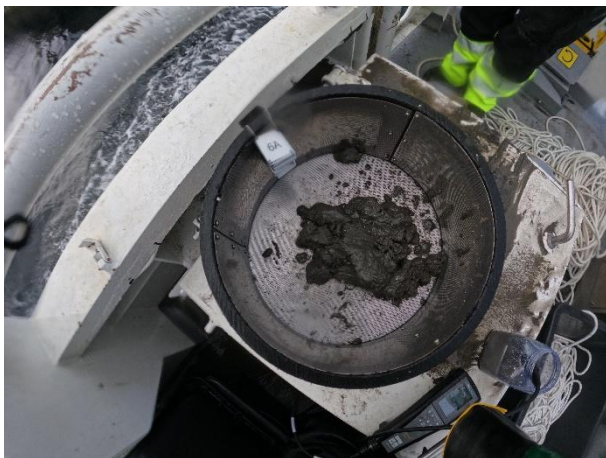
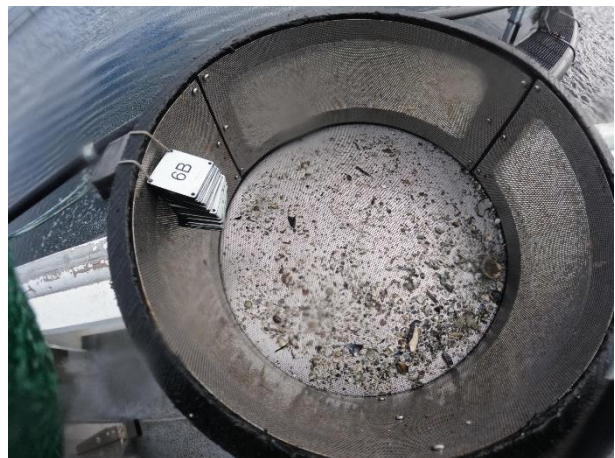
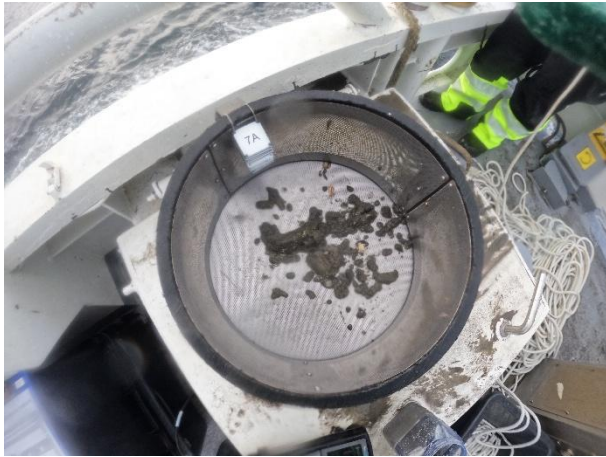
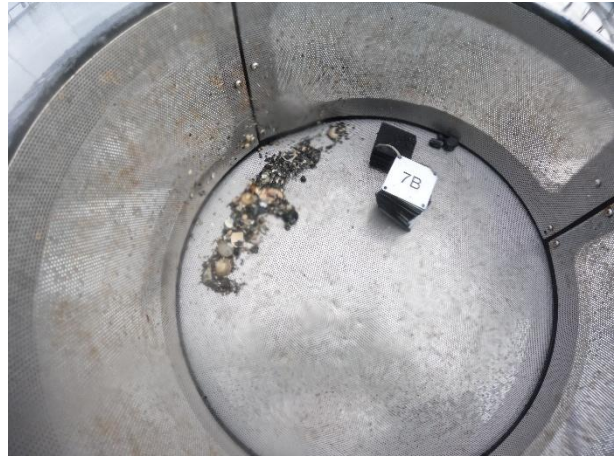
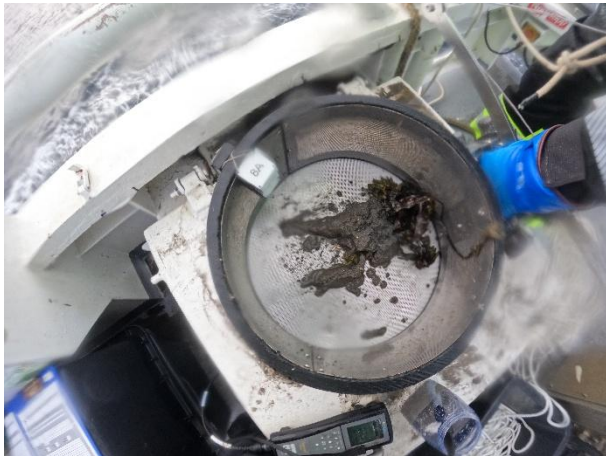
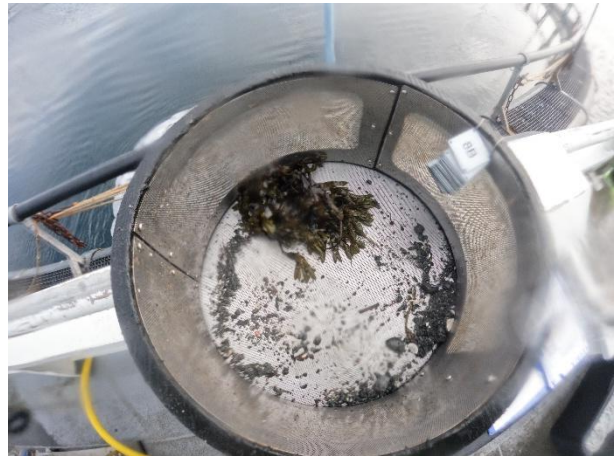
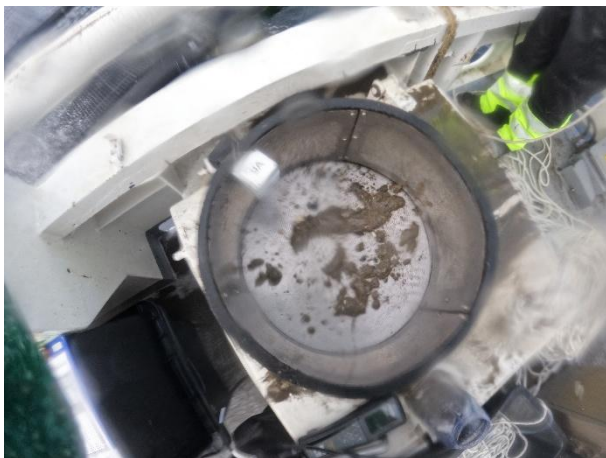
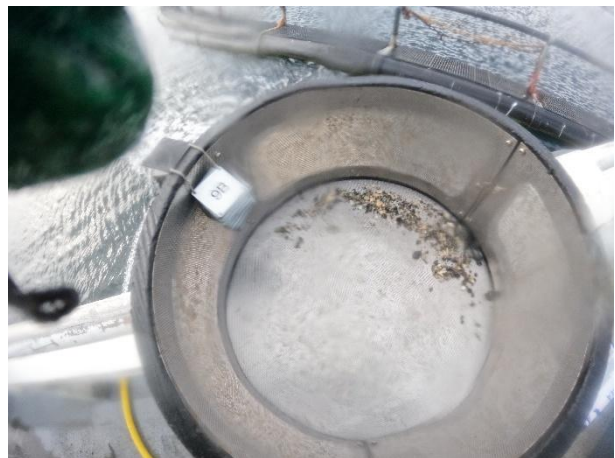
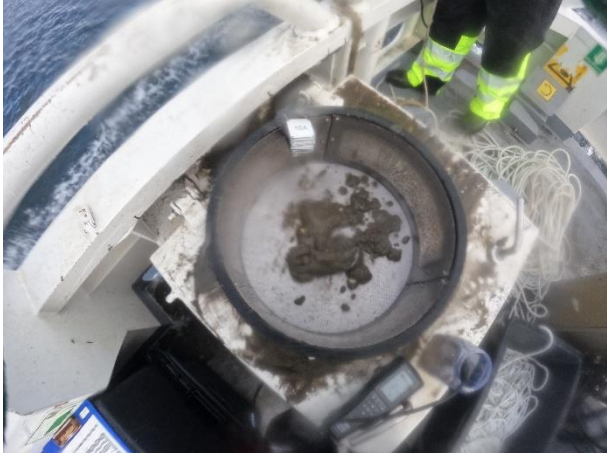
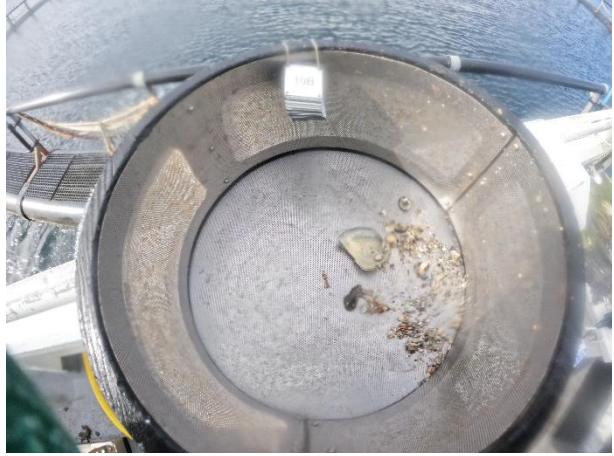
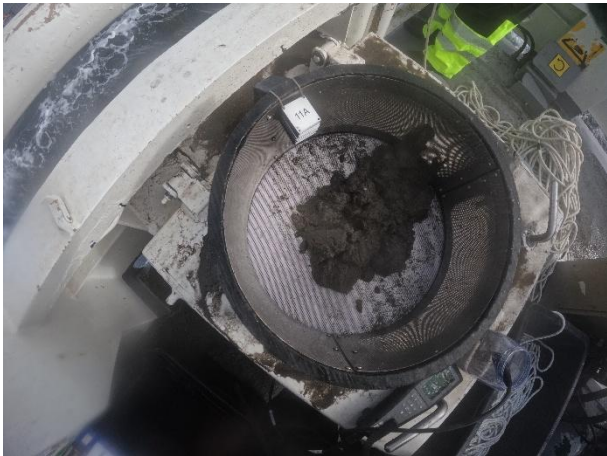
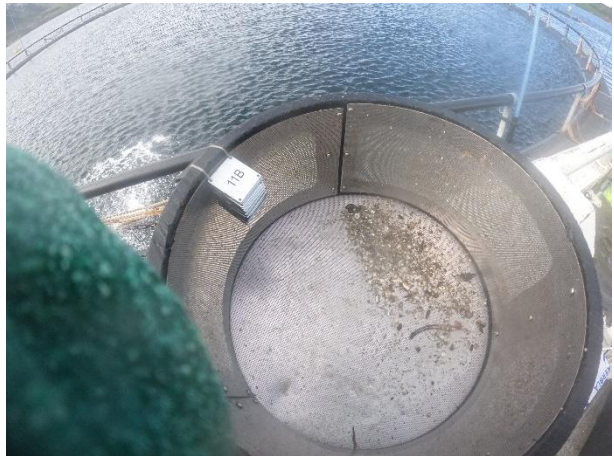
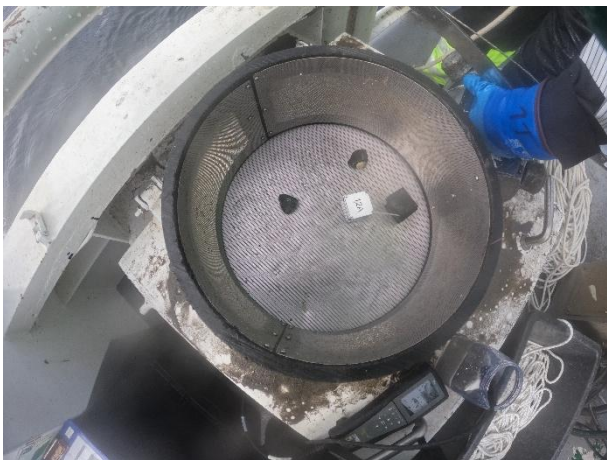
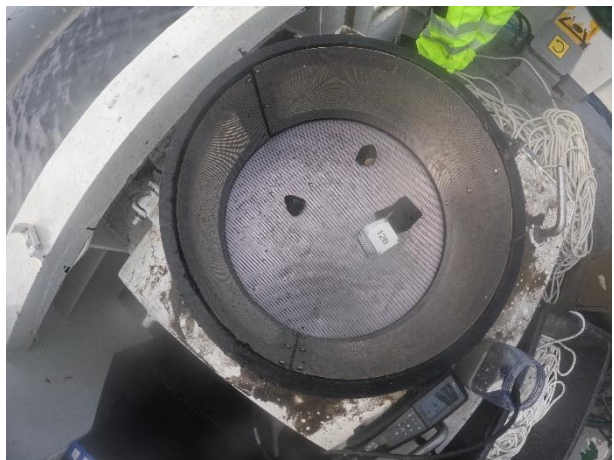
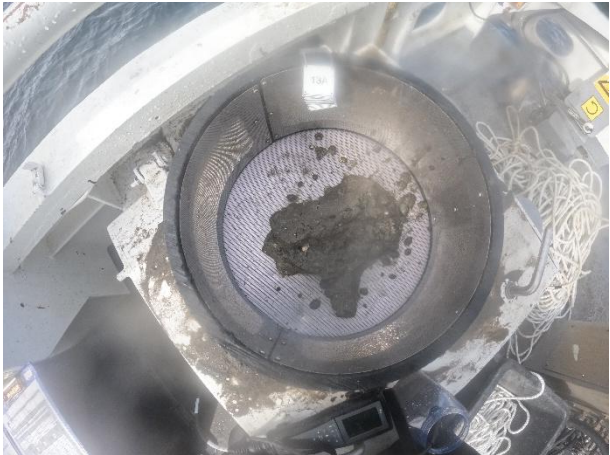
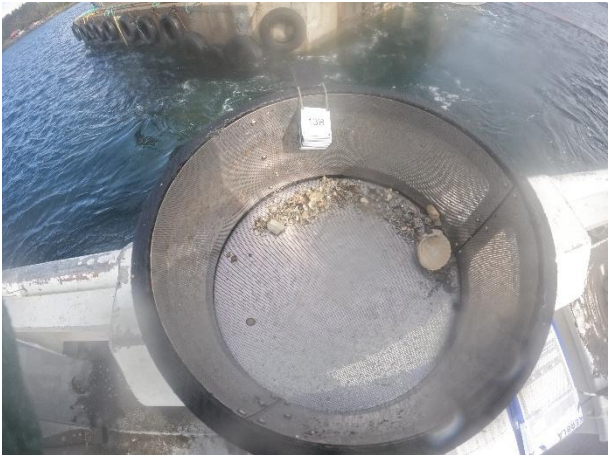
### Vedlegg – Bilder fra prøvestasjoner

Bilder nedenfor viser sediment (A) og ferdig vasket prøve (B) ved stasjonene.
