**B-undersøkelse**  
**Lokalitet RØYSA (12298)**

**Lokalitetstilstand 1**

Rapport ID 22225

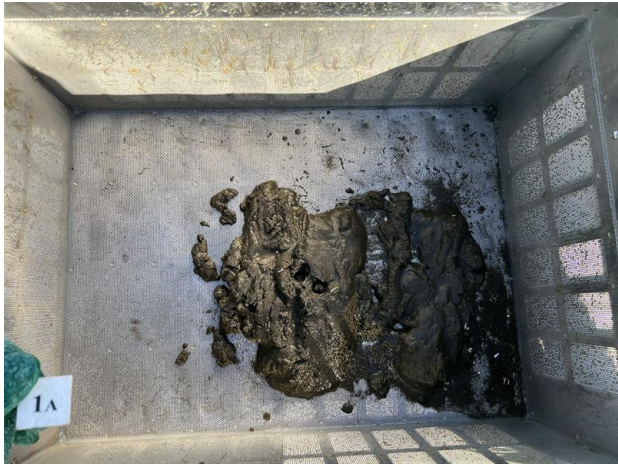
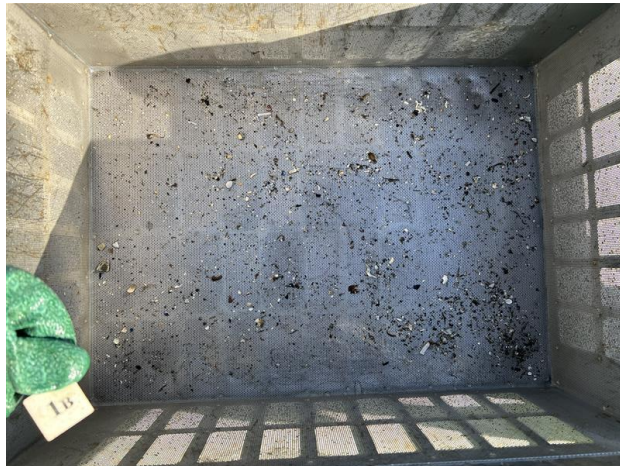
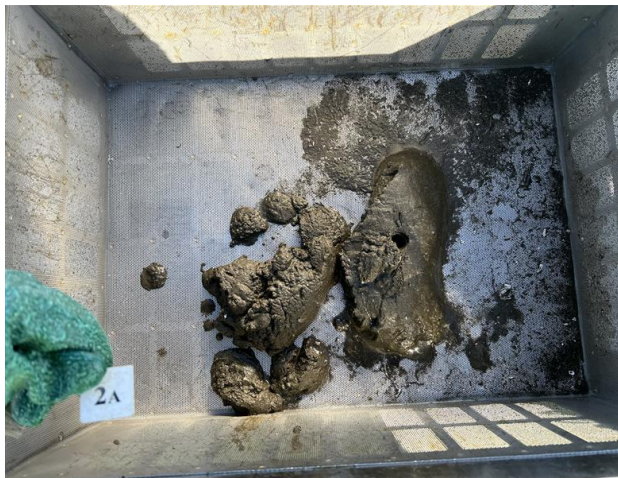
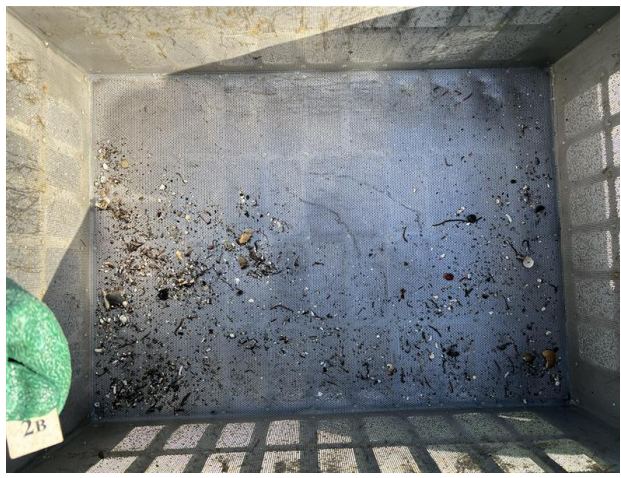
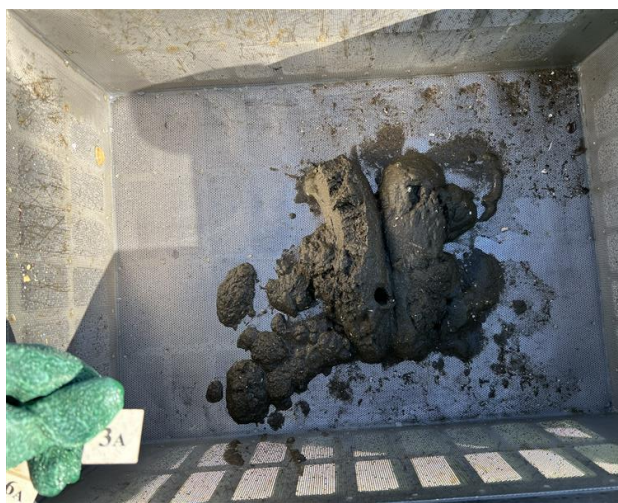
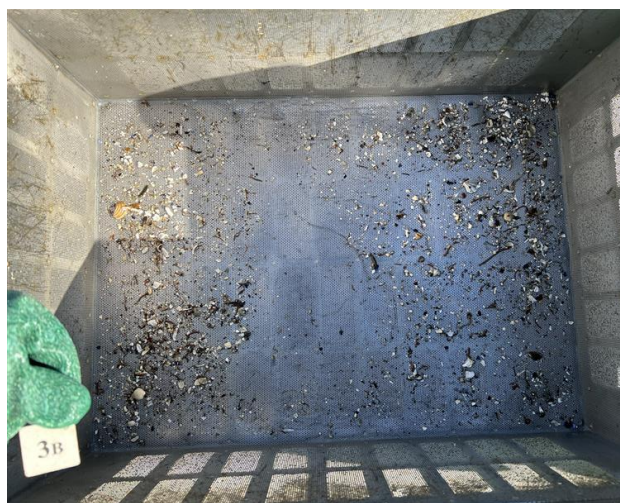
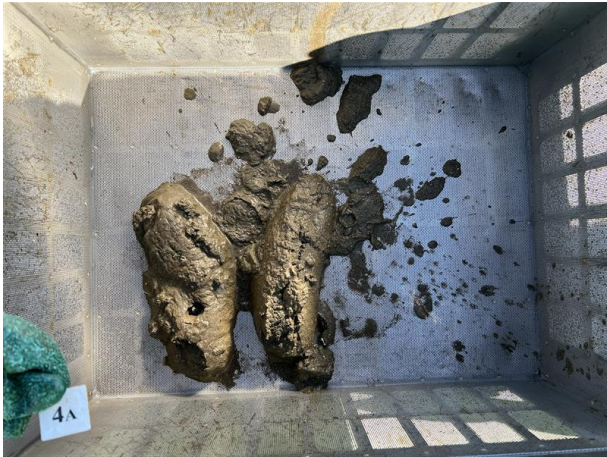
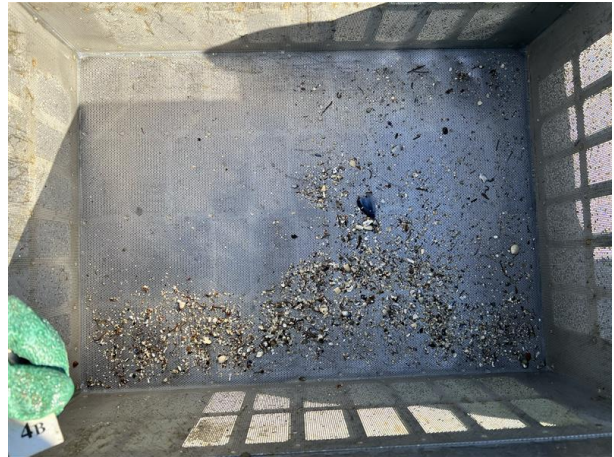
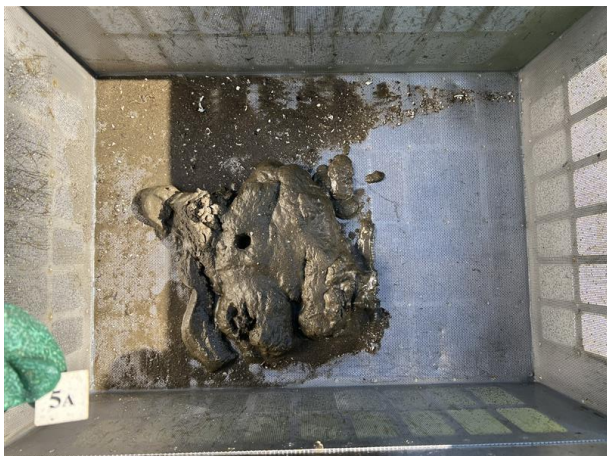
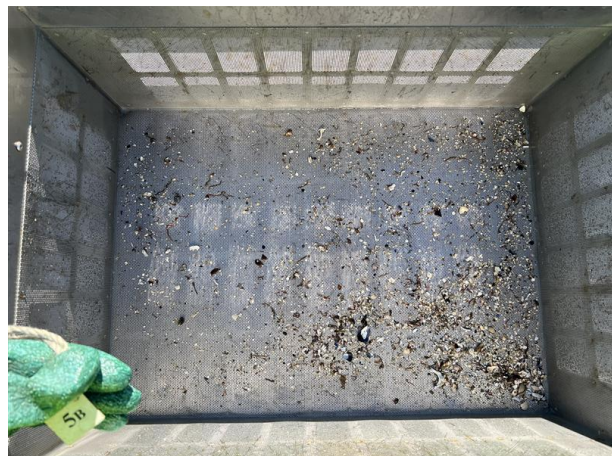
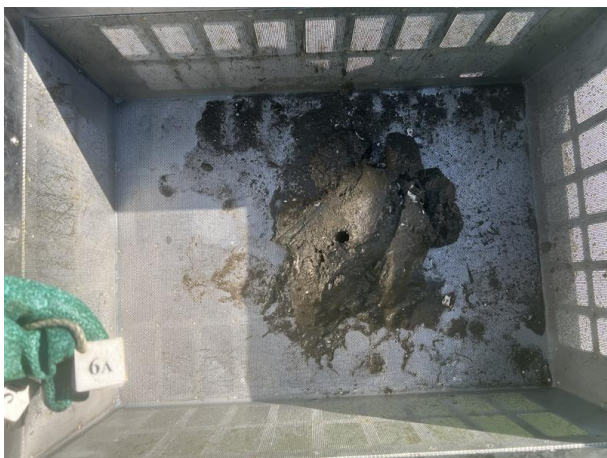
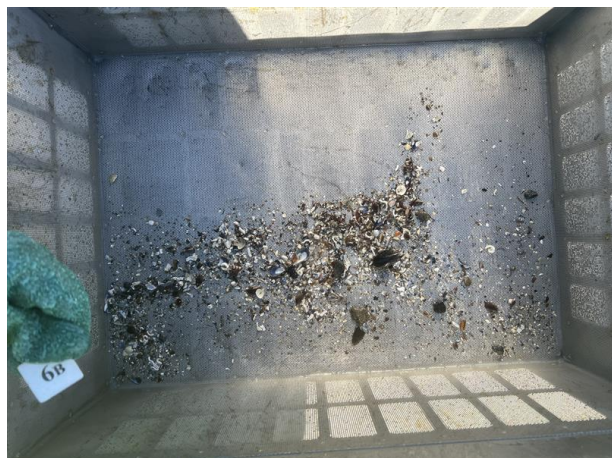
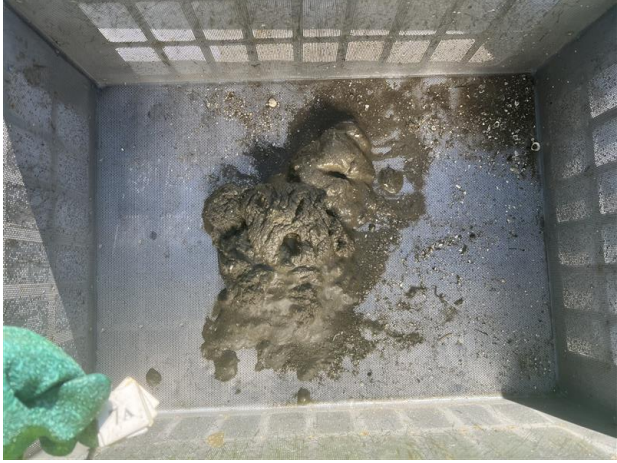
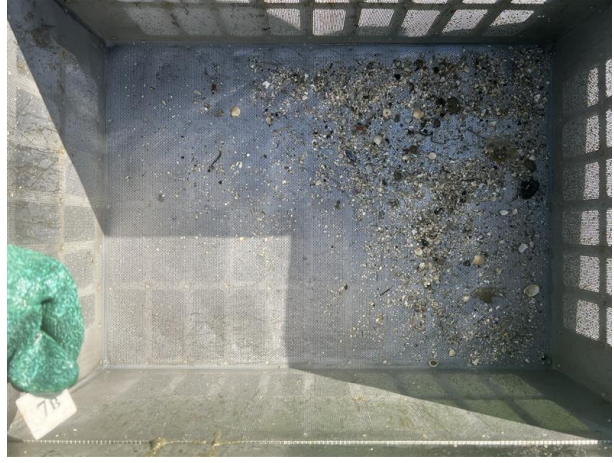
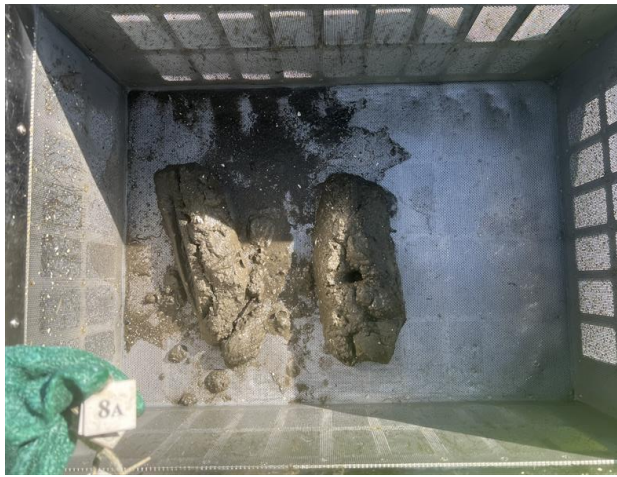
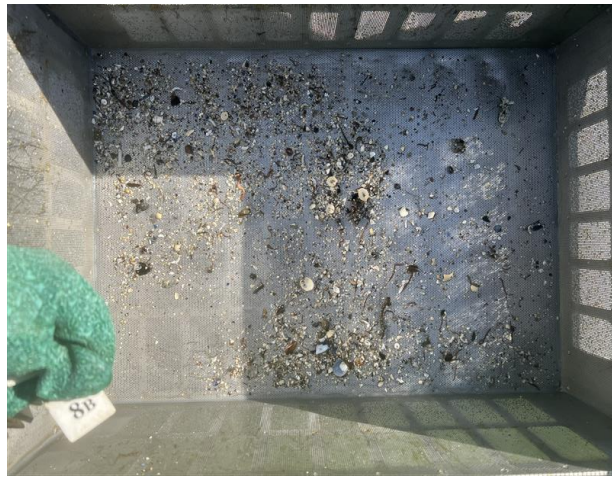
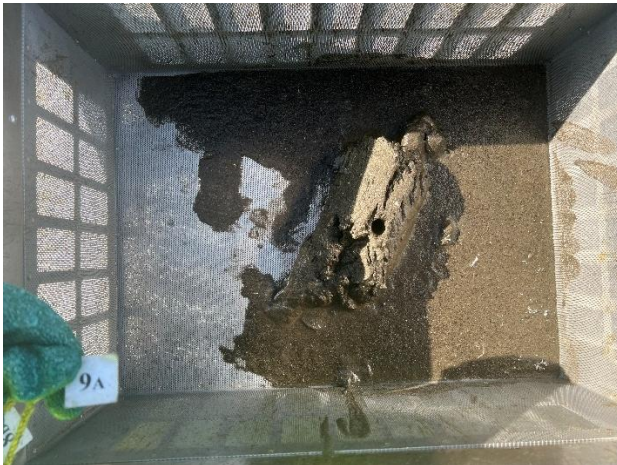
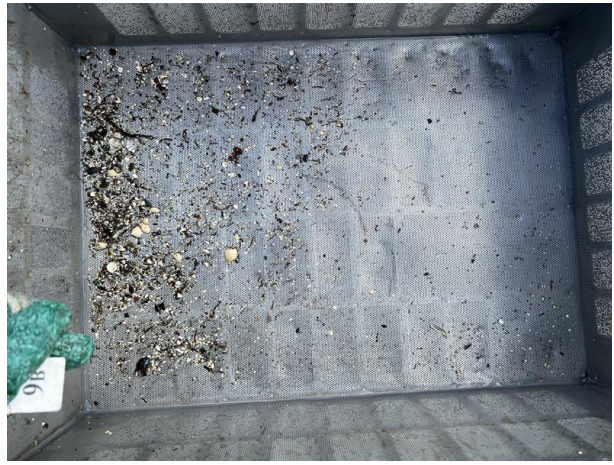
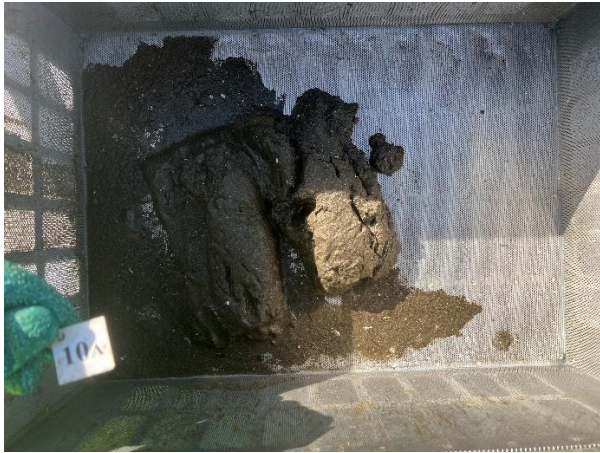
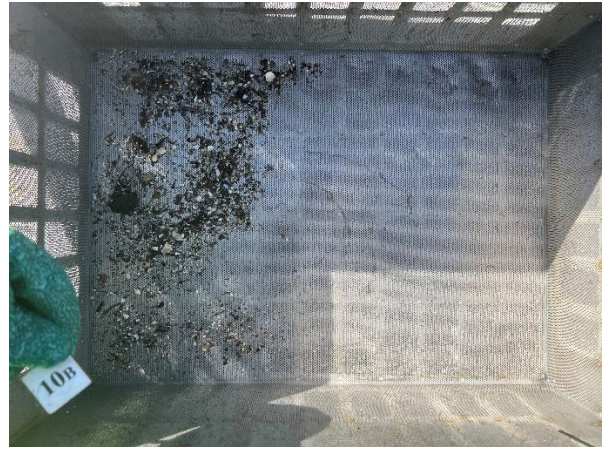
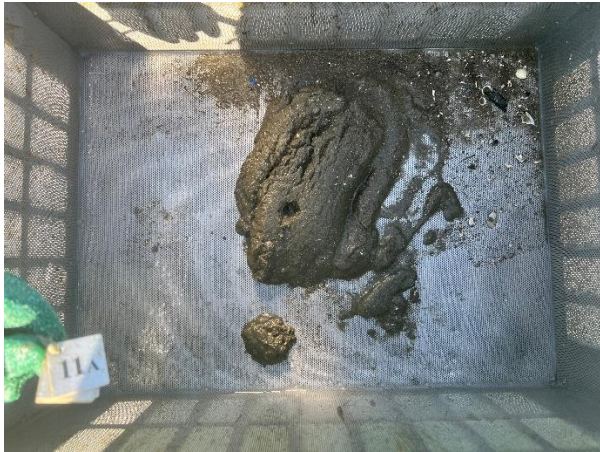
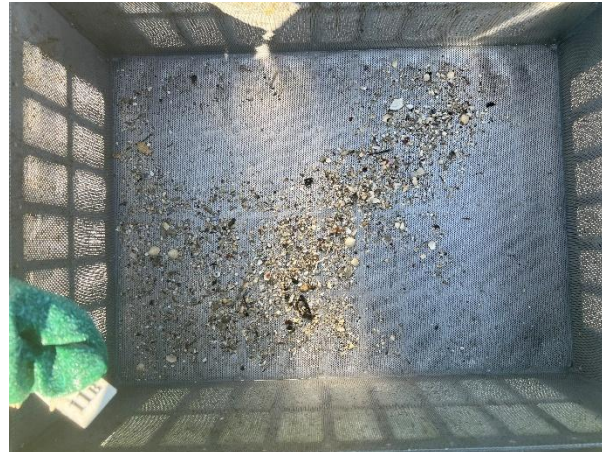
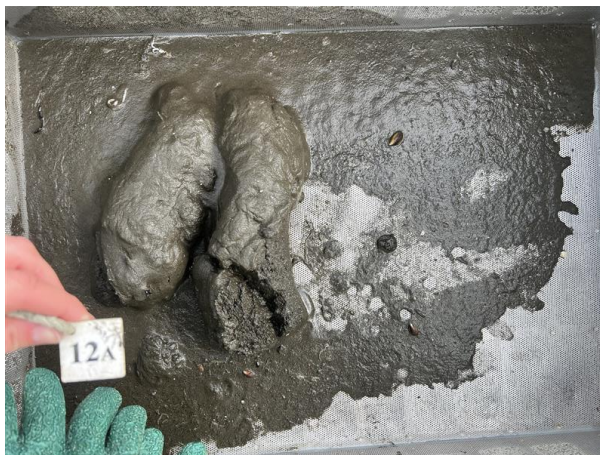
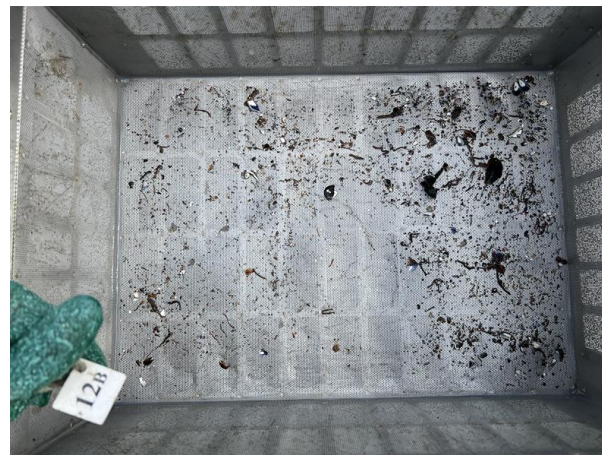
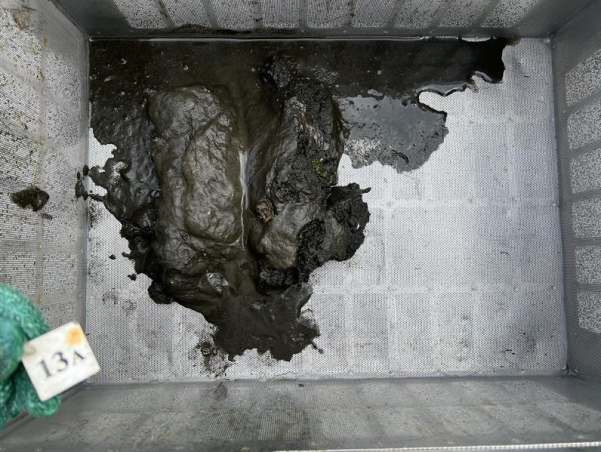
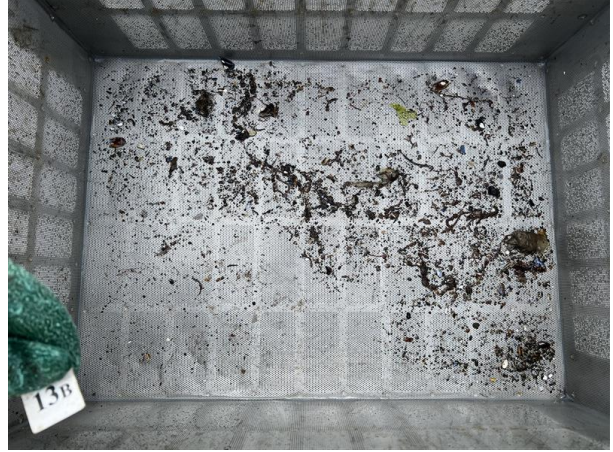
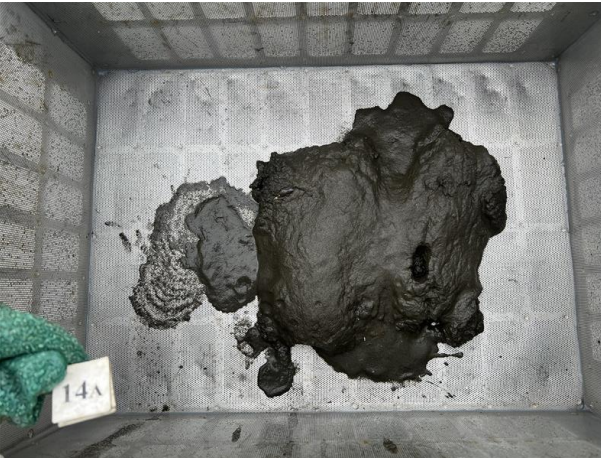
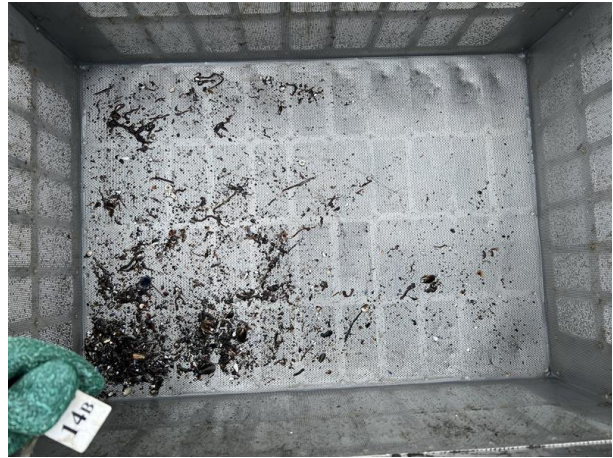
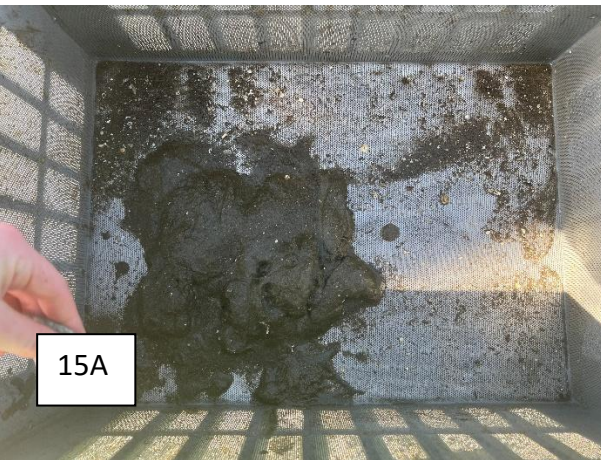
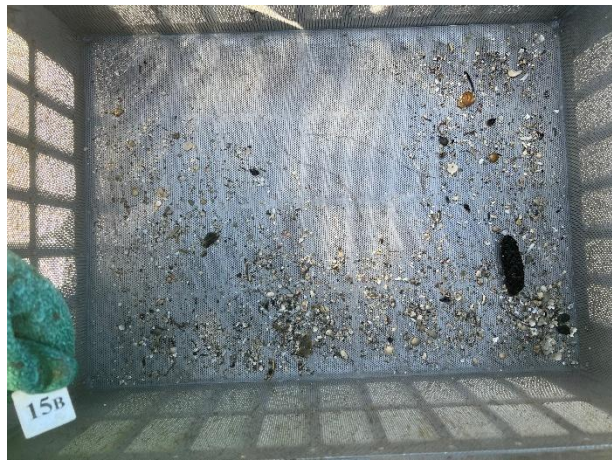
Bilder nedenfor viser sediment (A) og ferdig vasket prøve (B) ved stasjonene.

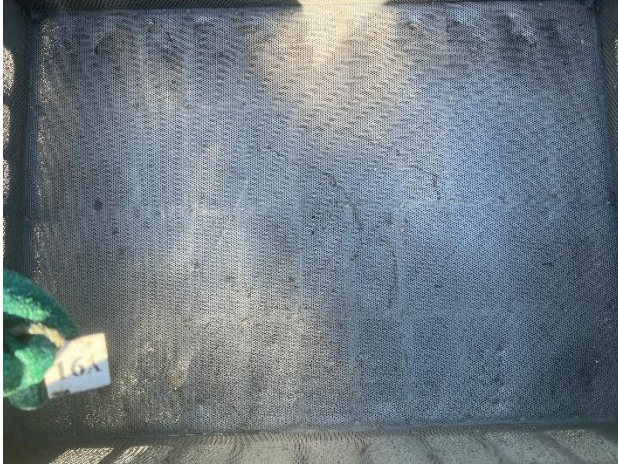
16B - Hardbunn
