B-undersøkelse
Lokalitet Mulen (45004)

Lokalitetstilstand 1

Rapport ID 22230

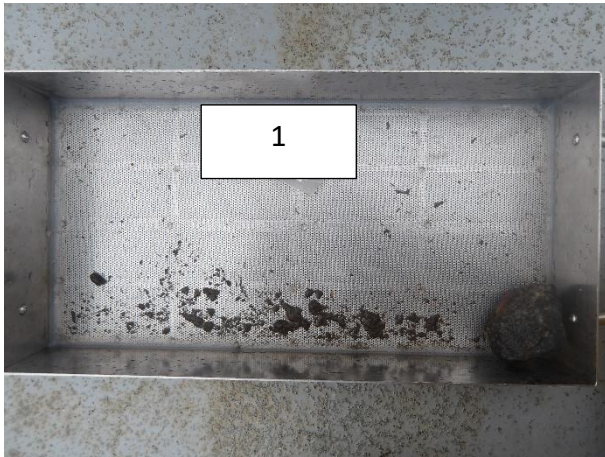
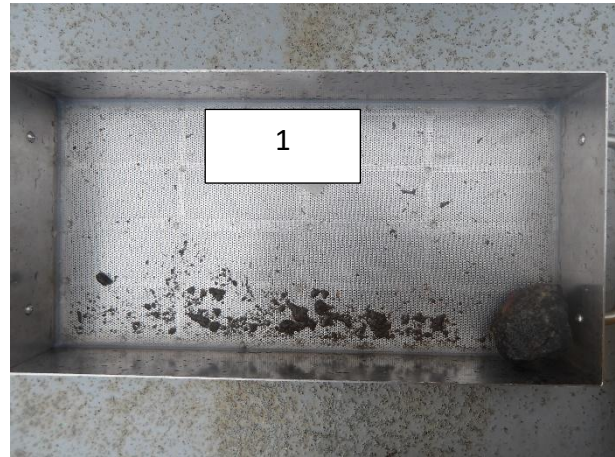
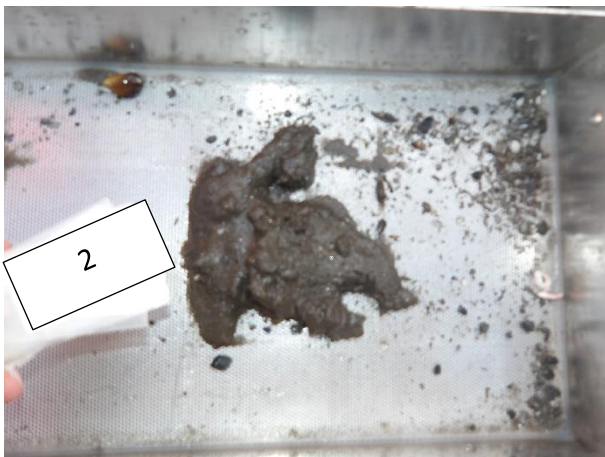
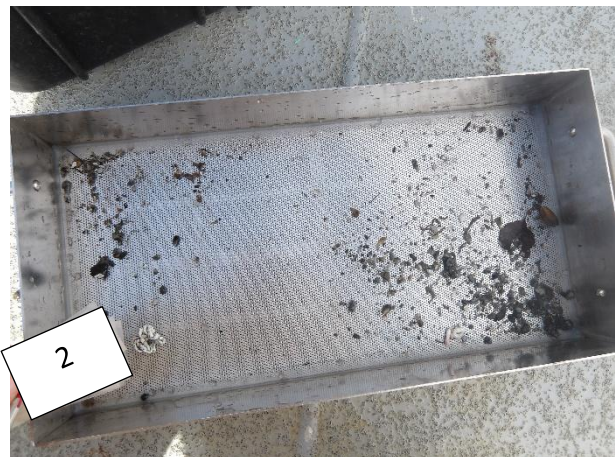
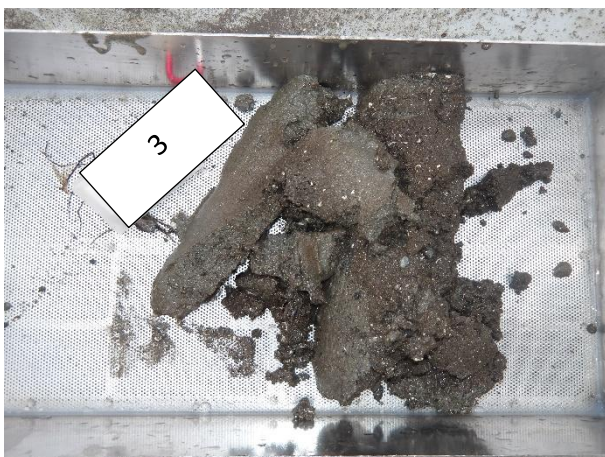
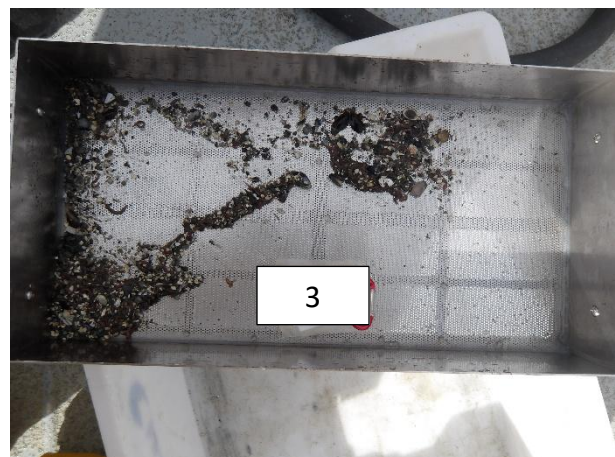
Bilder nedenfor viser sediment (venstre) og ferdig vasket prøve (høyre) ved stasjonene.
