# **B-undersøkelse**

## **Lokalitet HJARTØY Ø (13931)**

**Lokalitetstilstand 1**

Rapport ID 22232

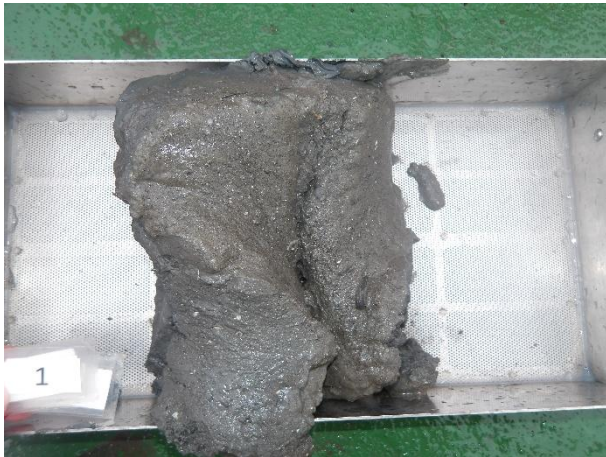
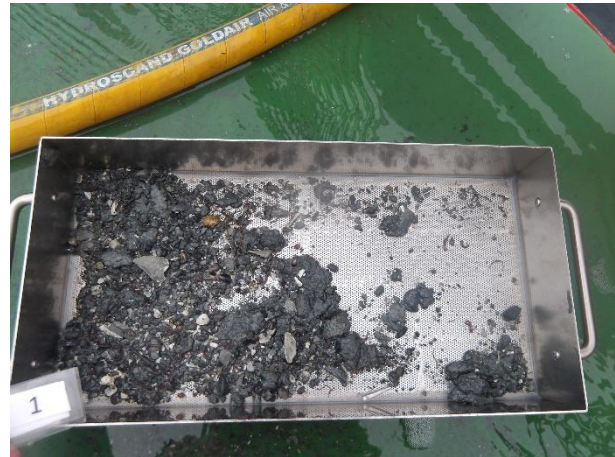
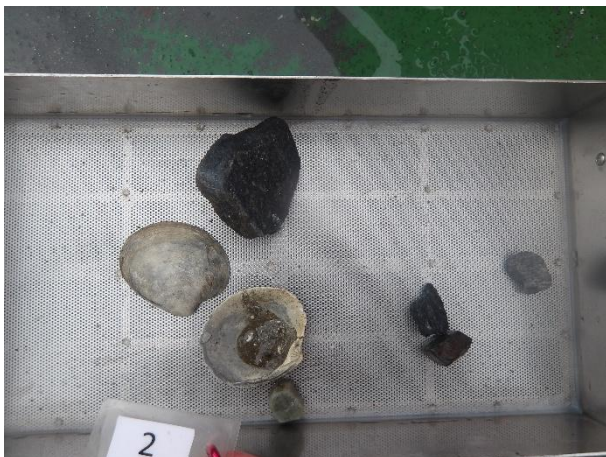
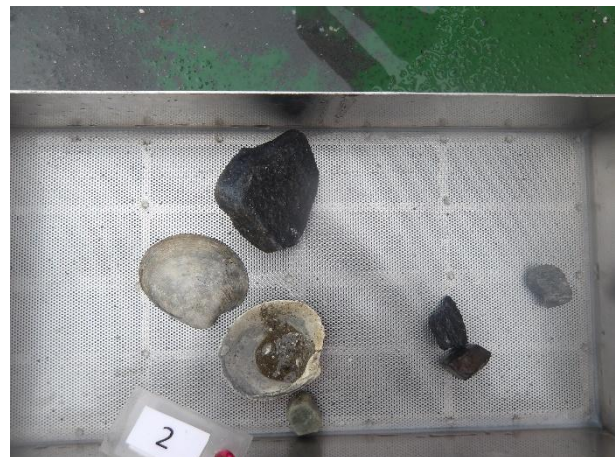
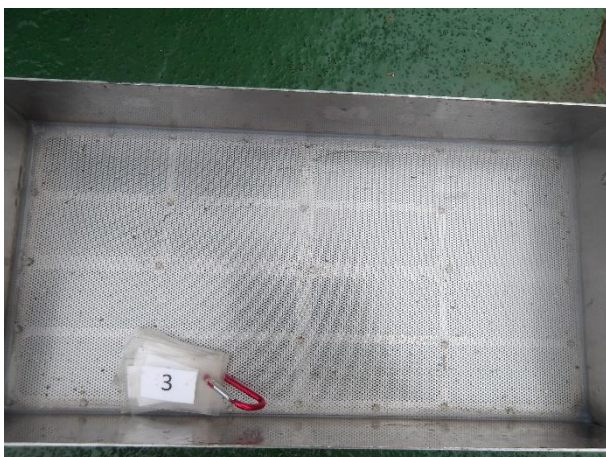
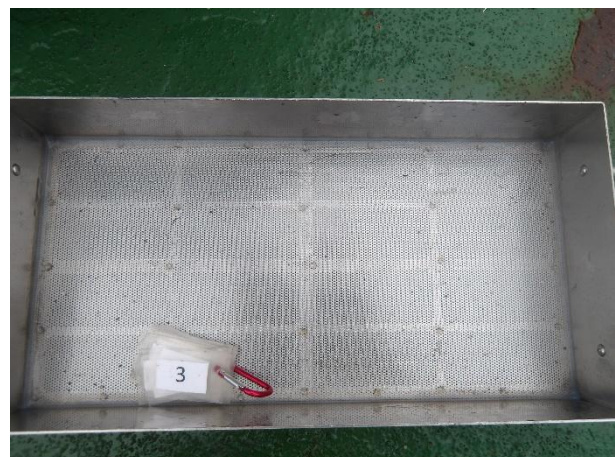
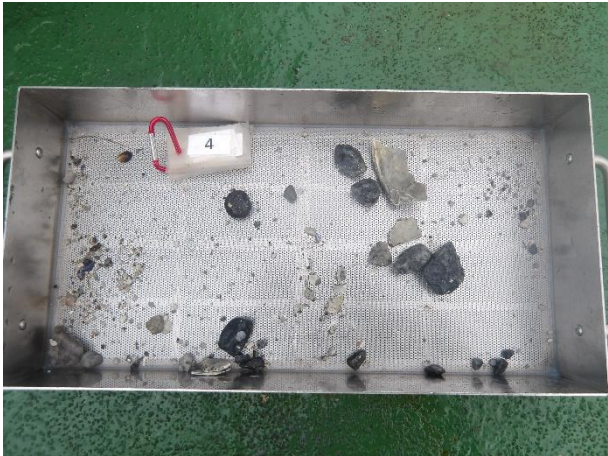
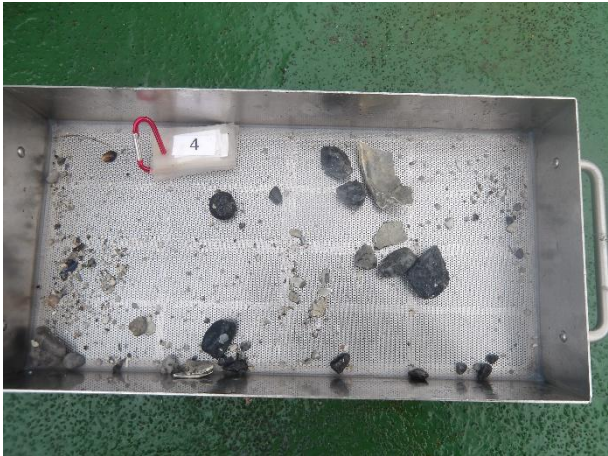
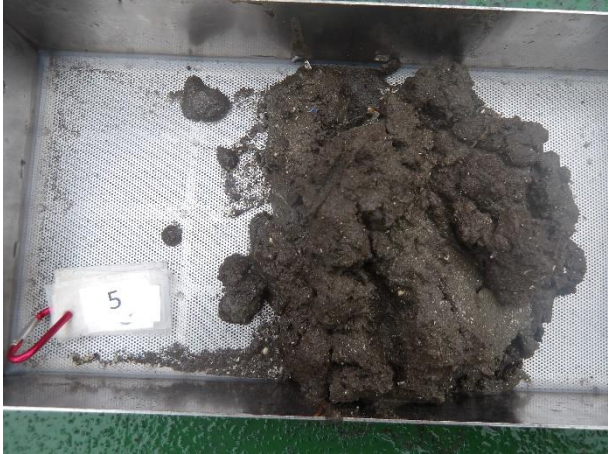
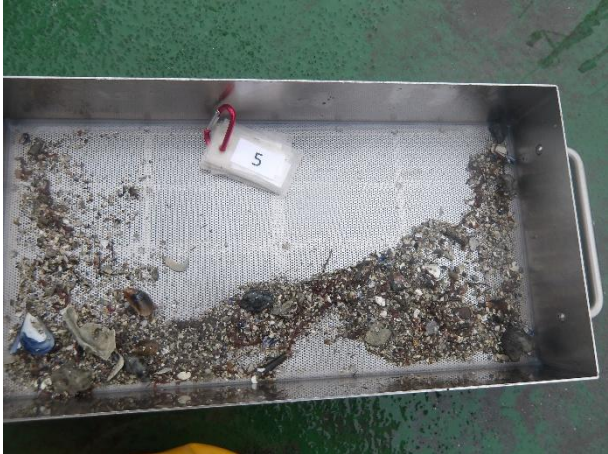
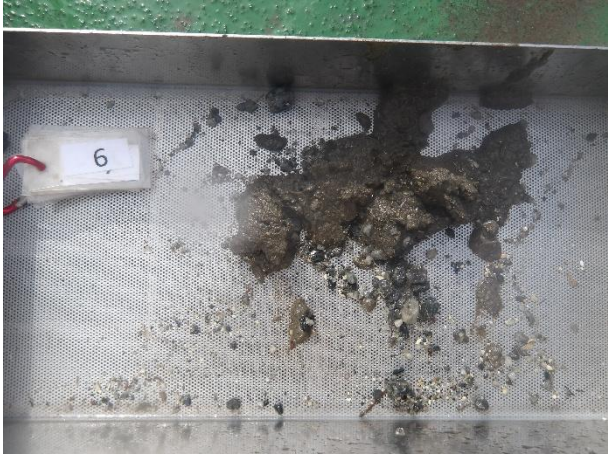
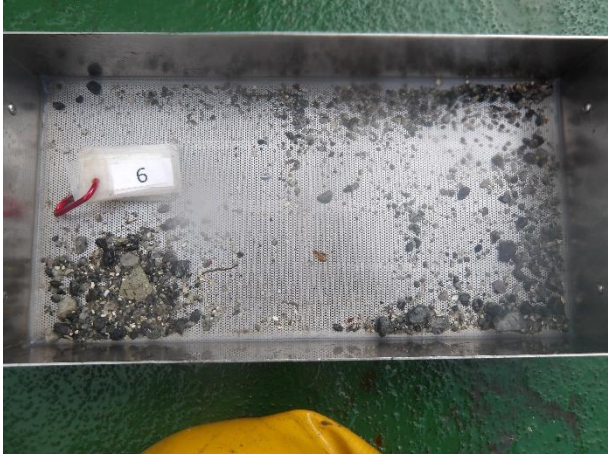
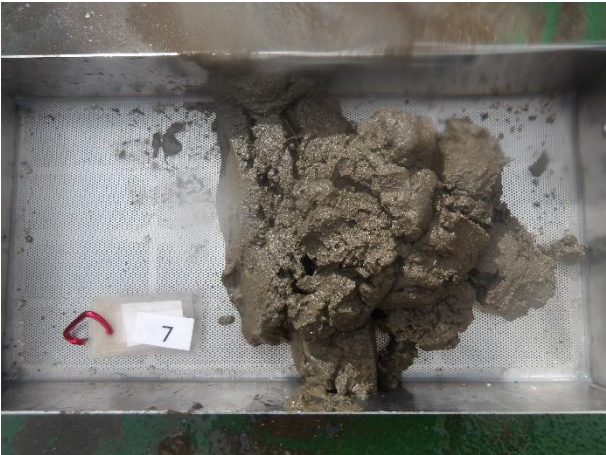
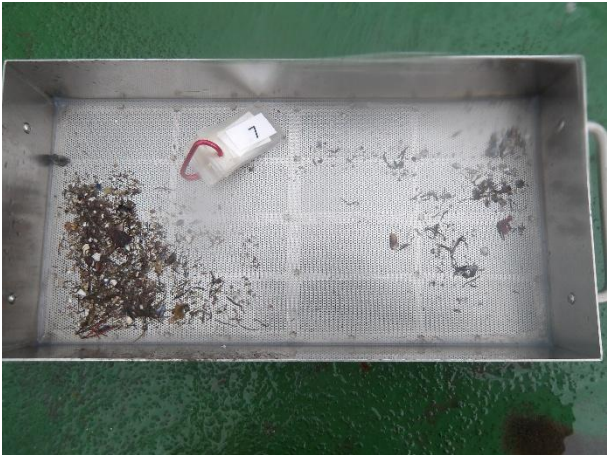
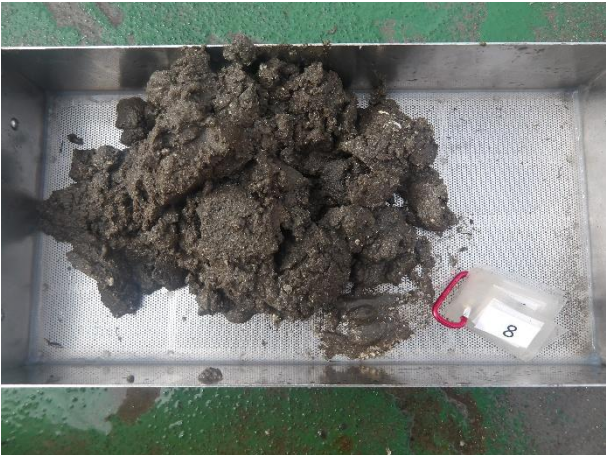
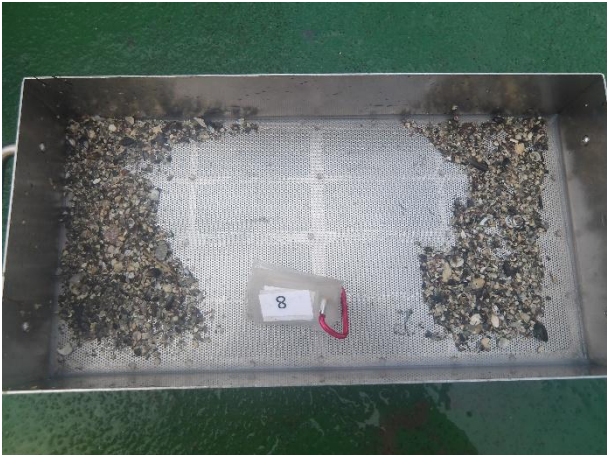
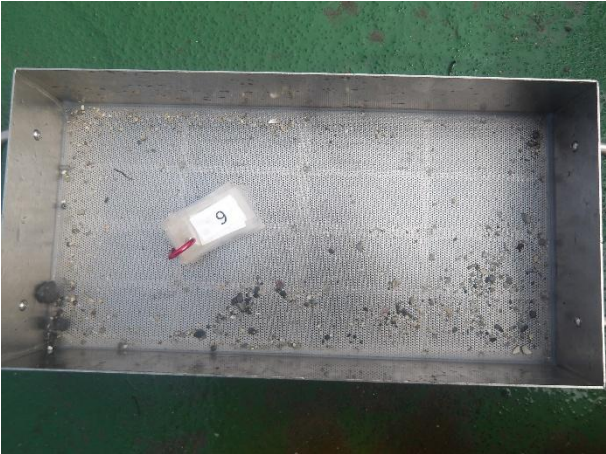
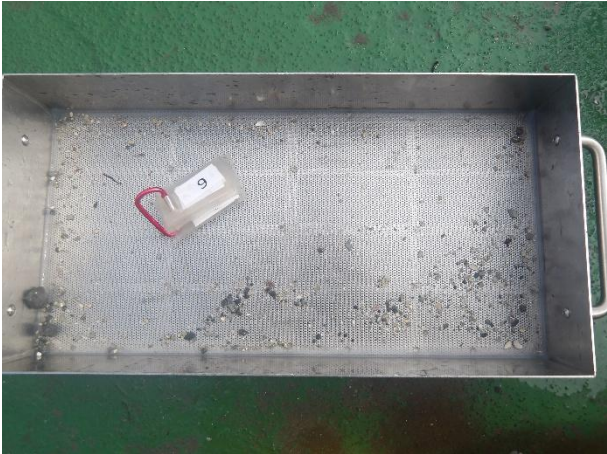
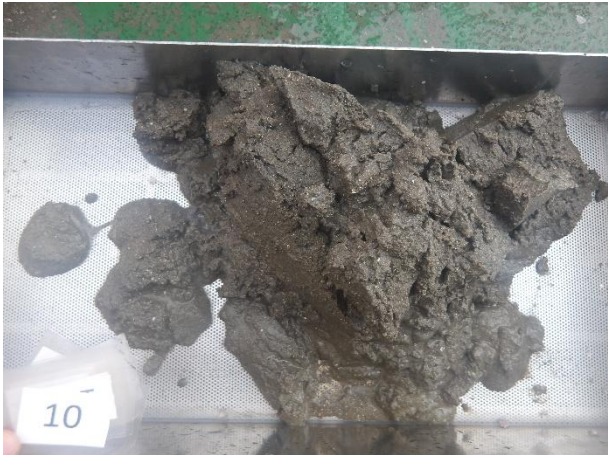
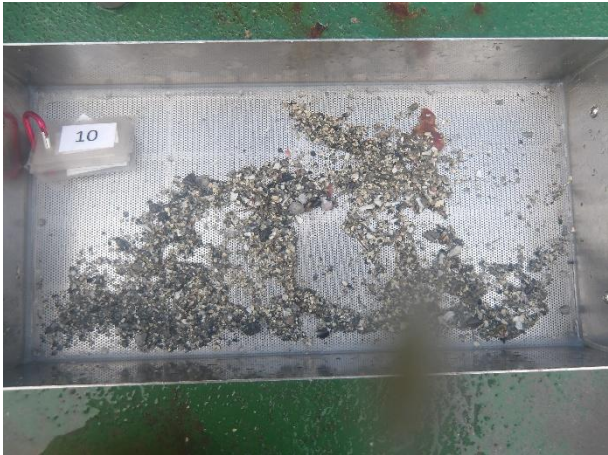
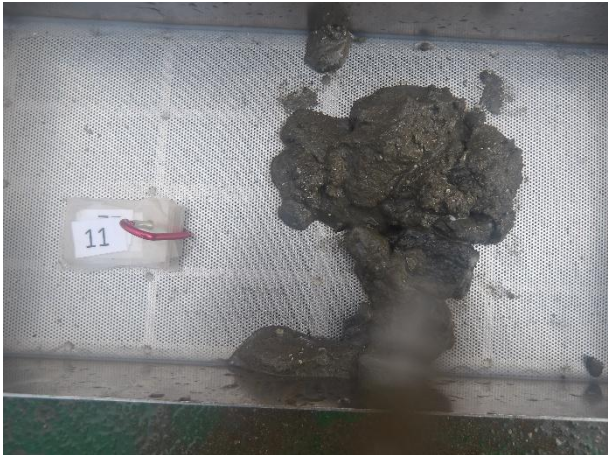
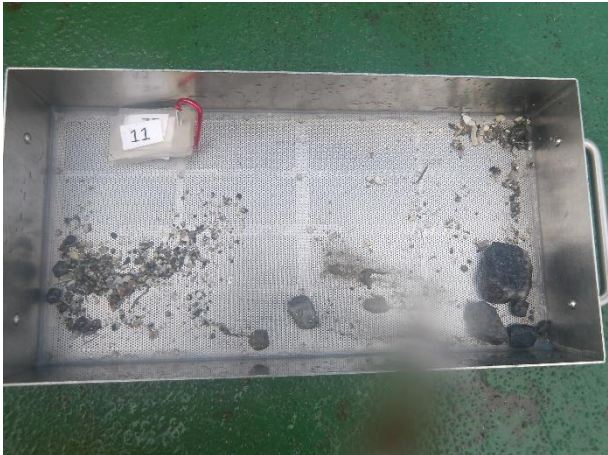
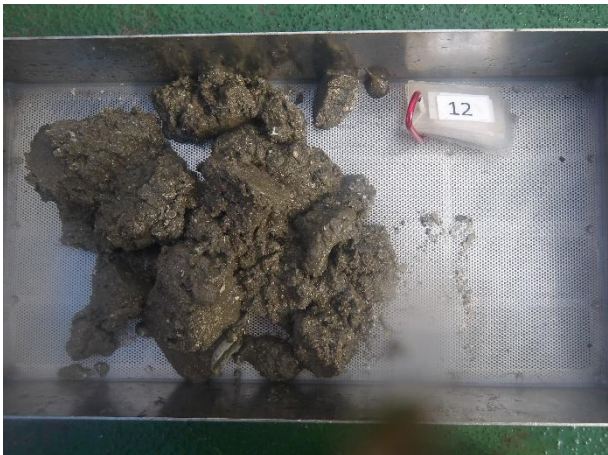
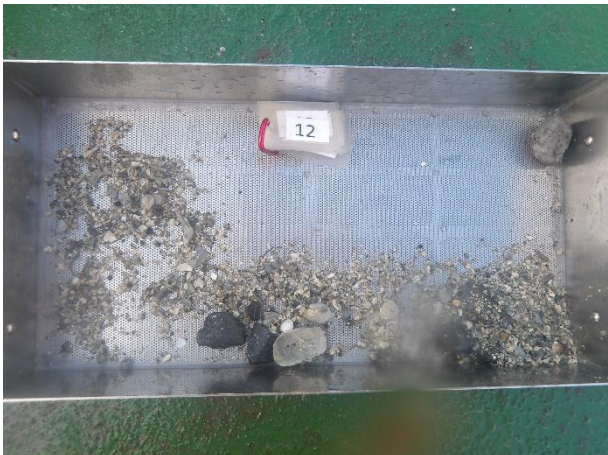
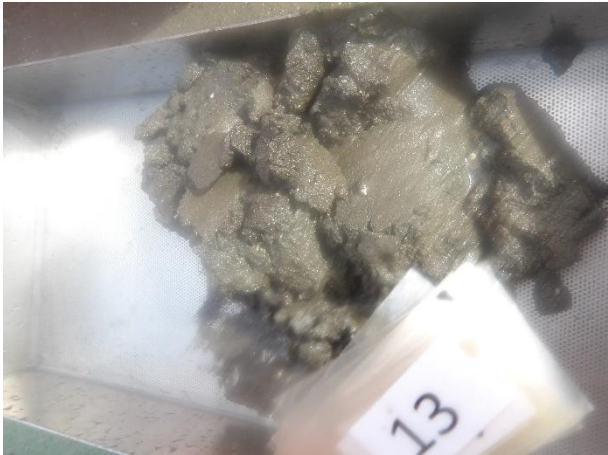
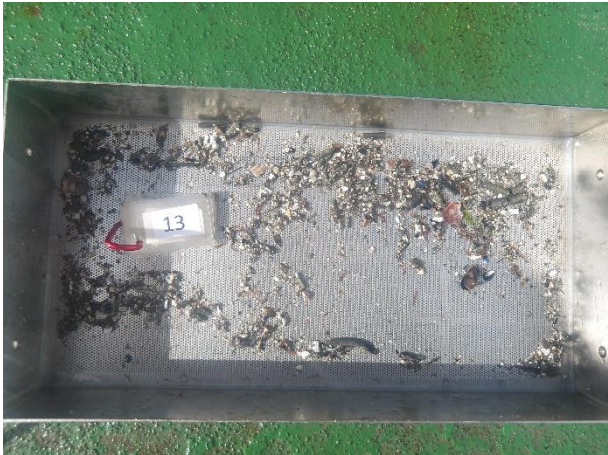
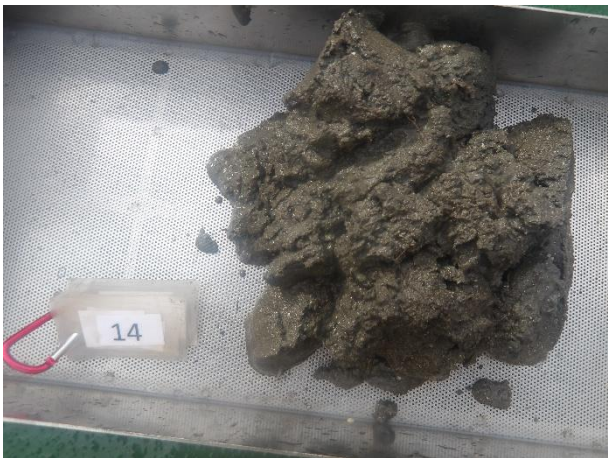
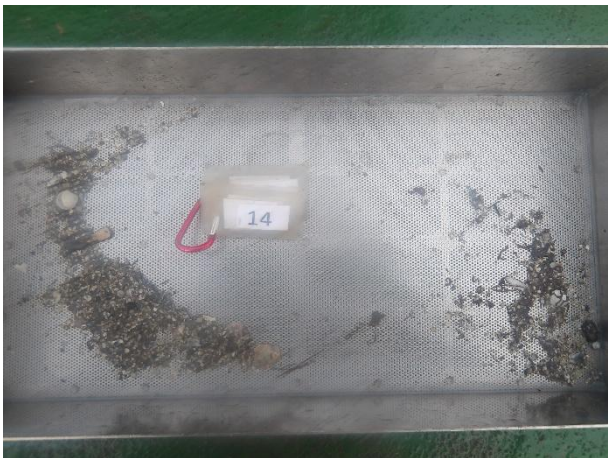
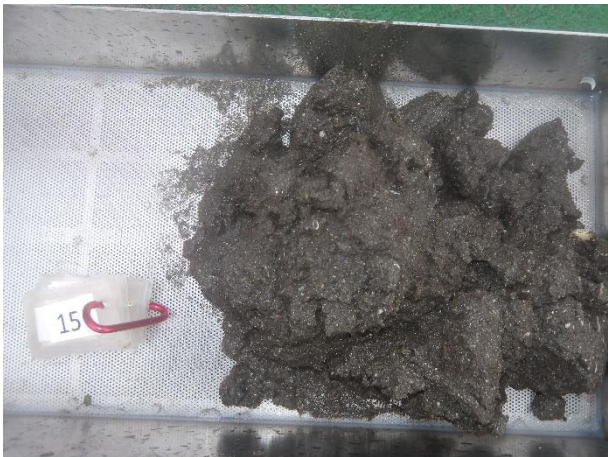
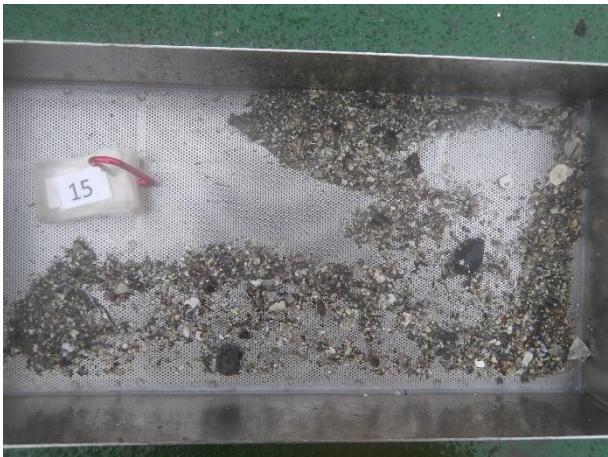
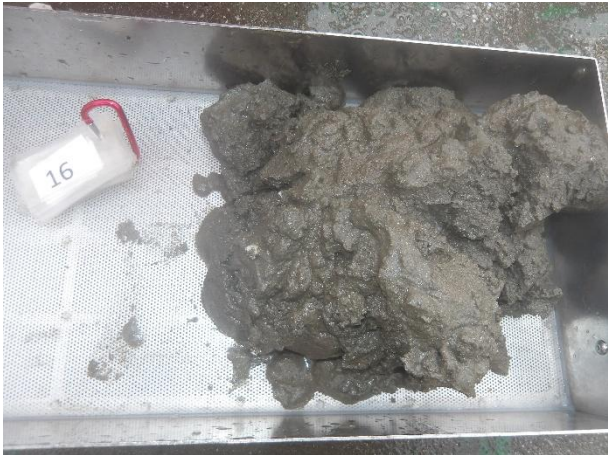
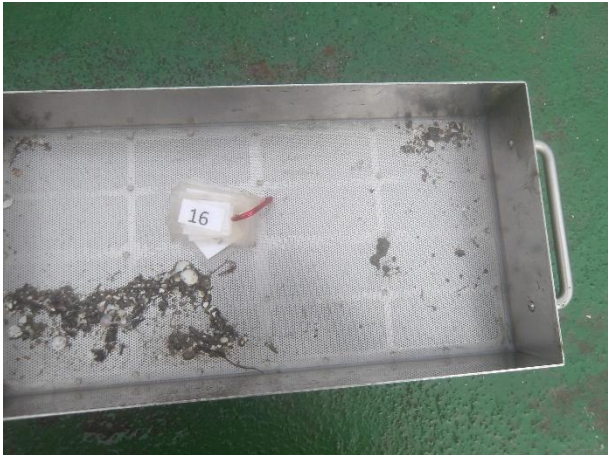
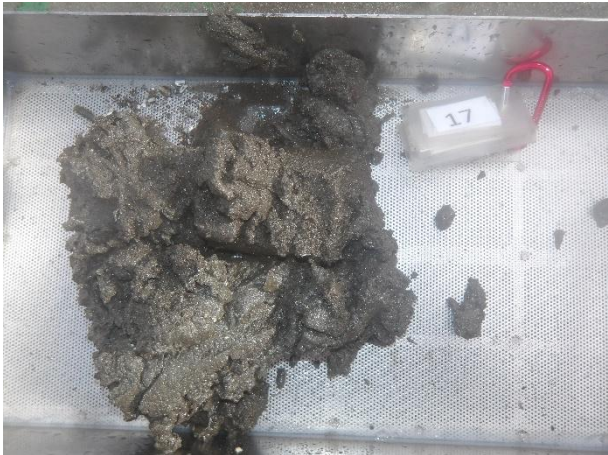
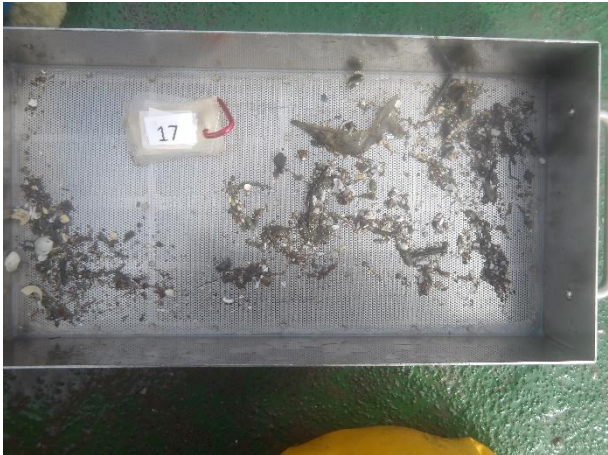
### Vedlegg – Bilder fra prøvestasjoner

Bilder nedenfor viser sediment (venstre) og ferdig vasket prøve (høyre) ved stasjonene.

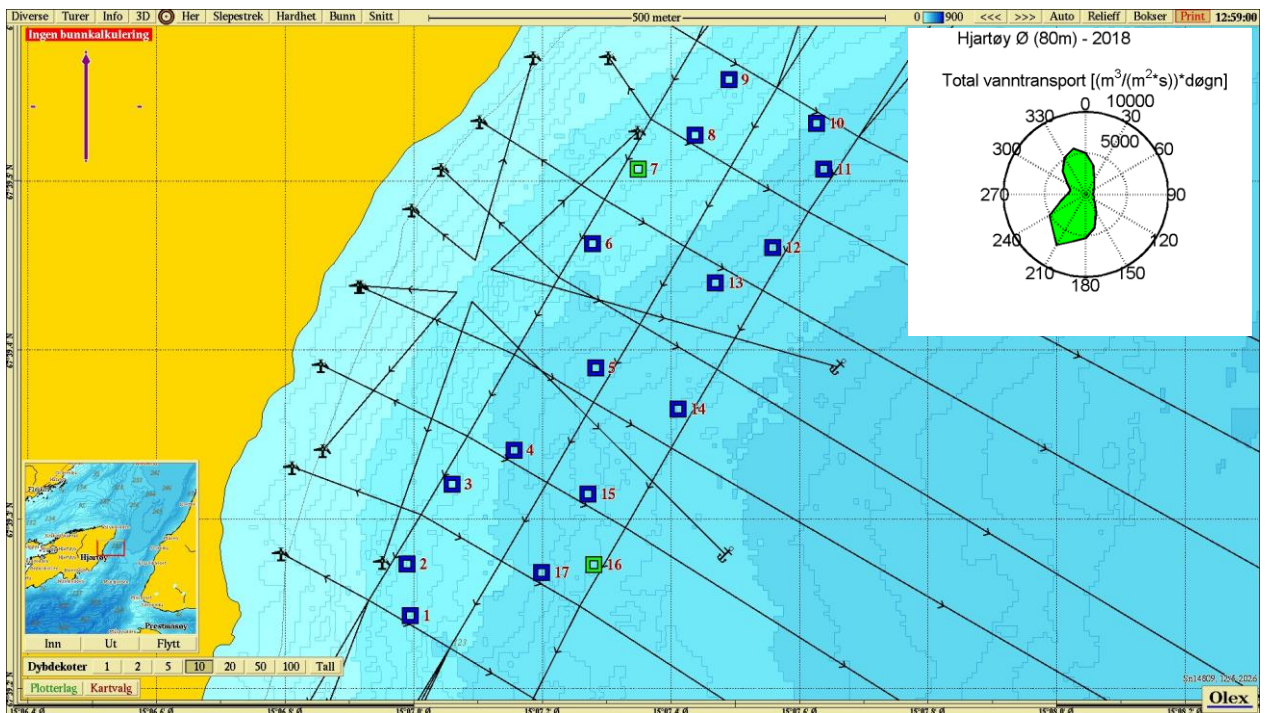
**Figur 2.** Batymetrisk kart (nordlig orientering) med avmerking av anleggsrammen og prøvestasjoner med tilstandsklasse: blå firkant; Tilstand 1, grønn firkant; Tilstand 2, gul firkant; Tilstand 3, rød firkant; Tilstand 4. Innfelt figur viser hovedstrømsretning på spredningsdyp (Akvaplan-niva AS, 2018). Kartdatum WGS84.

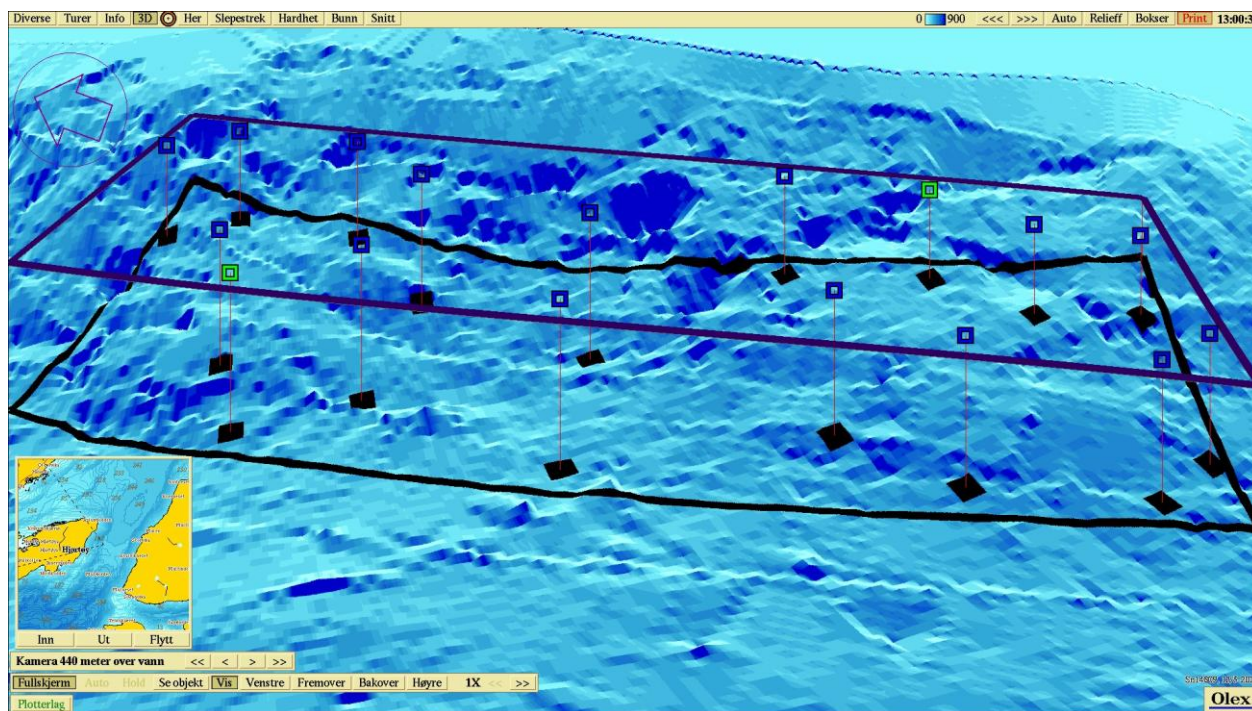
**Figur 3.** 3D-visning av anlegget og prøvestasjoner (vest-nordvestlig orientering) med tilstandsklassifisering: blå firkant; Tilstand 1, grønn firkant; Tilstand 2, gul firkant; Tilstand 3, rød firkant; Tilstand 4. Kartdatum WGS84.
