**B-undersøkelse**  
**Lokalitet HELLA (11783)**

**Lokalitetstilstand 3**

Rapport ID 22241

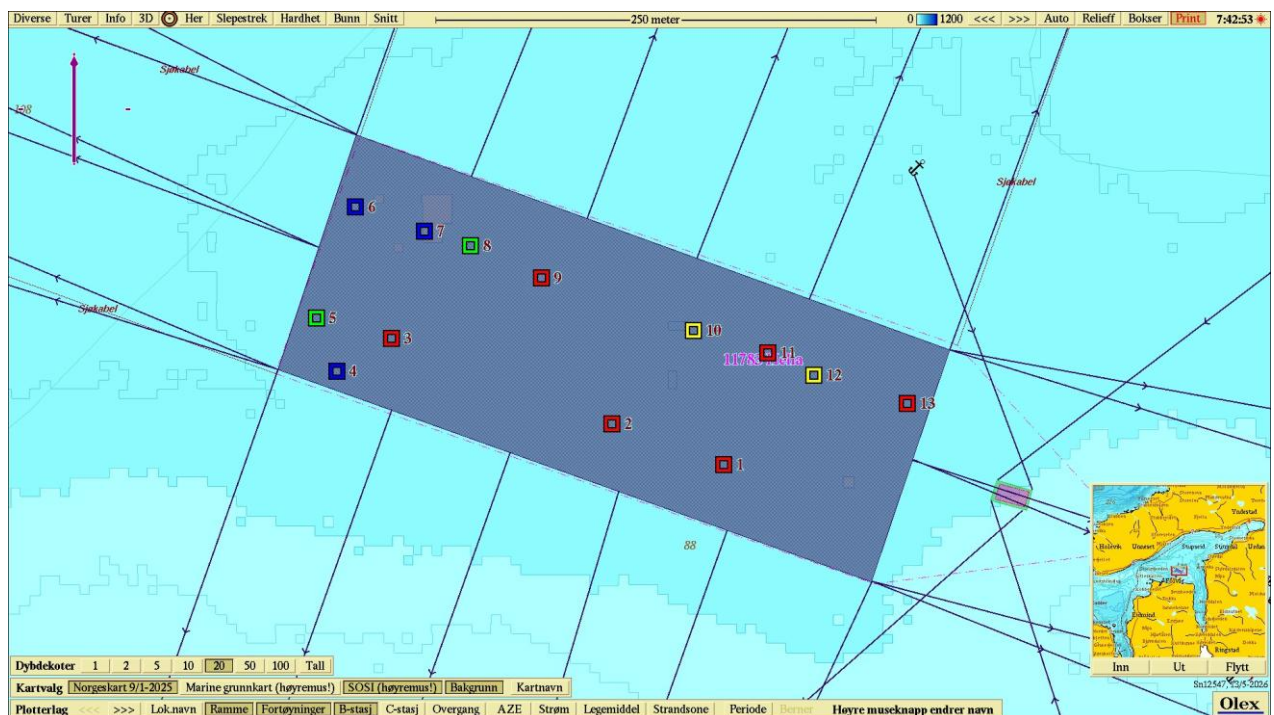
Figur 2. Batymetrisk kart (nordlig orientering) med avmerking av anleggsrammen og prøvestasjoner med tilstandsklasse: blå firkant; Tilstand 1, grønn firkant; Tilstand 2, gul firkant; Tilstand 3, rød firkant; Tilstand 4. Kartdatum WGS84.

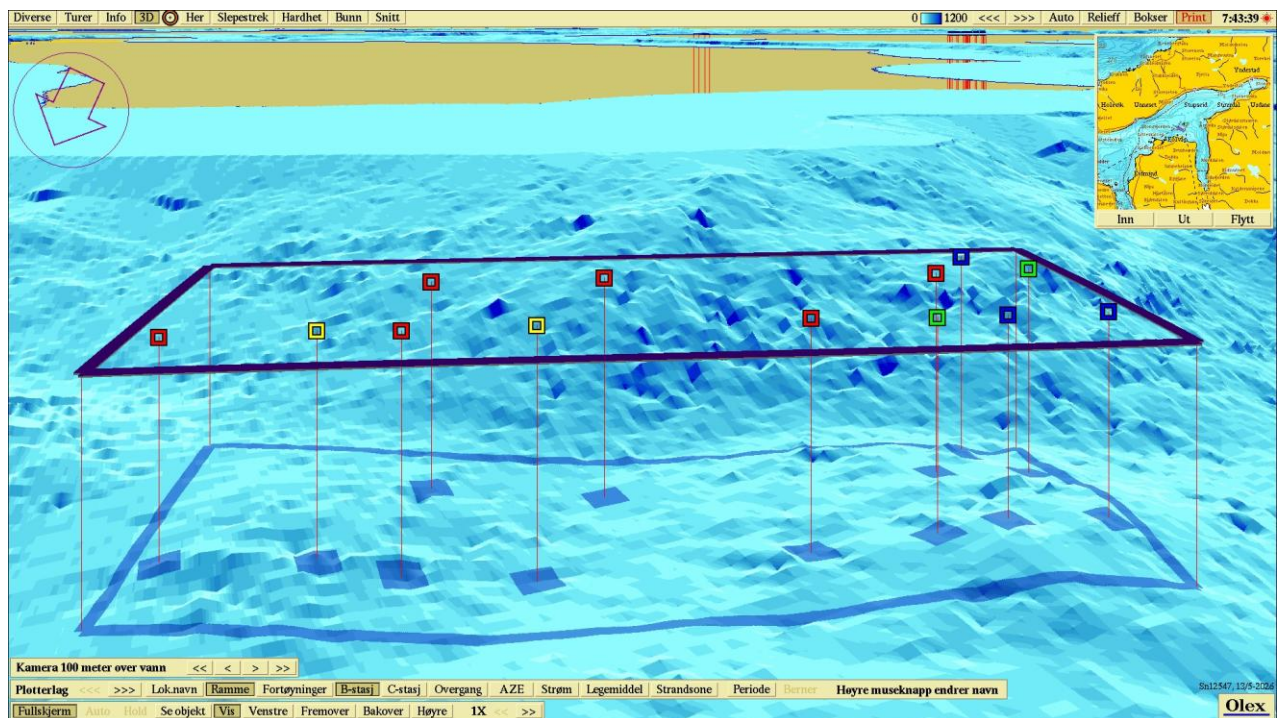
**Figur 3.** 3D-visning av anlegget og prøvestasjoner med tilstandsklassifisering: blå firkant; Tilstand 1, grønn firkant; Tilstand 2, gul firkant; Tilstand 3, rød firkant; Tilstand 4. Kartet har sør-sørvestlig orientering. Kartdatum WGS84.

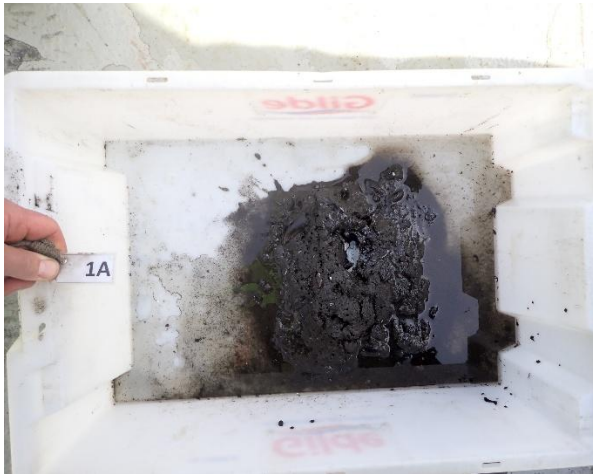
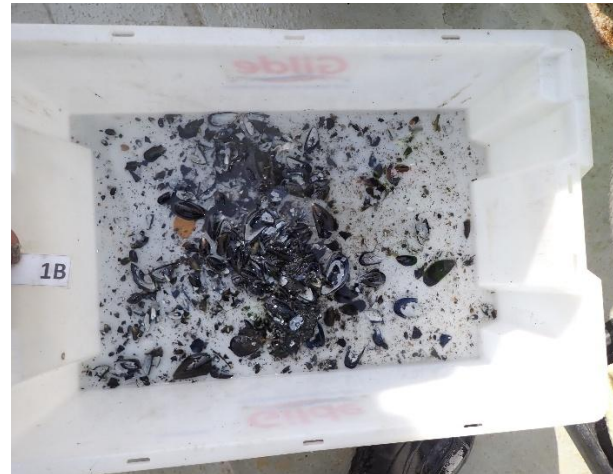
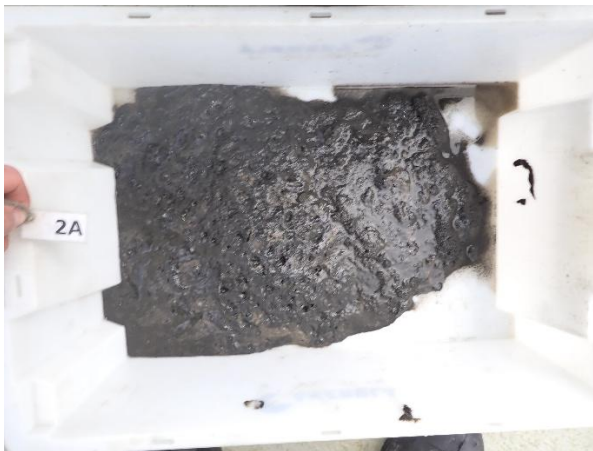
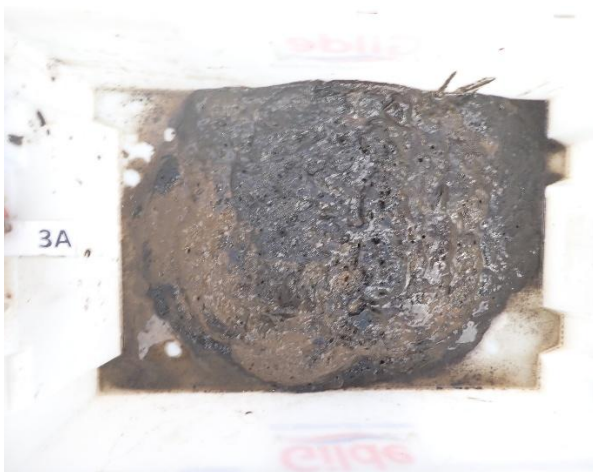
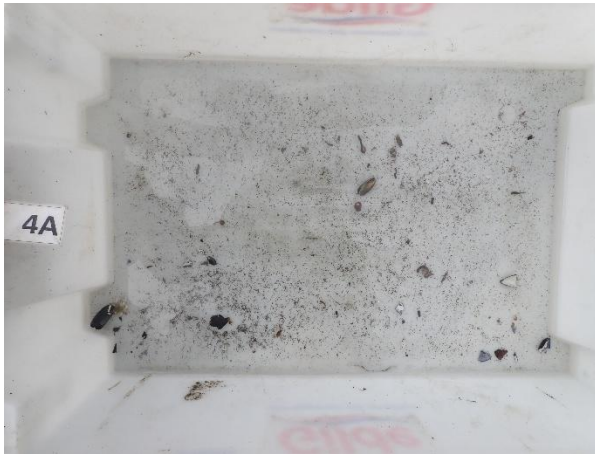
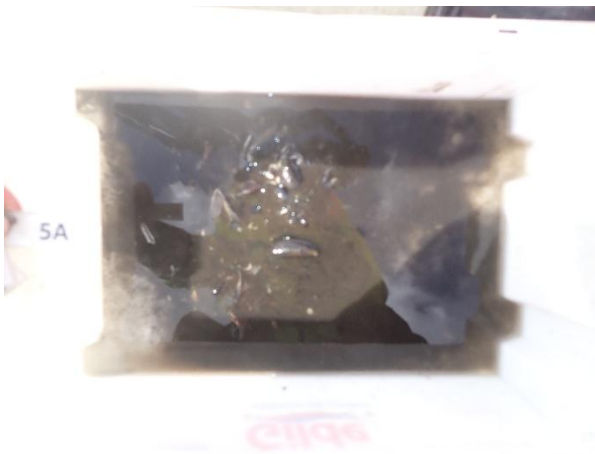
Bilder nedenfor viser sediment (A) og ferdig vasket prøve (B) ved stasjonene. Prøver med synlig gassdannelse ble ikke vasket som et HMS-tiltak.
