B-undersøkelse

Lokalitet JERNELVA (33197)

Lokalitetstilstand 1

Rapport ID 22279

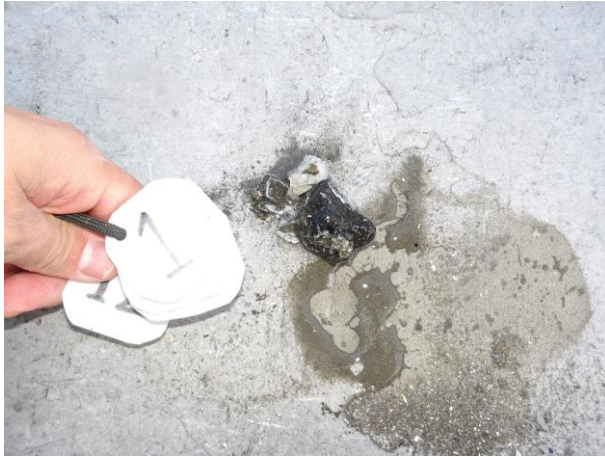
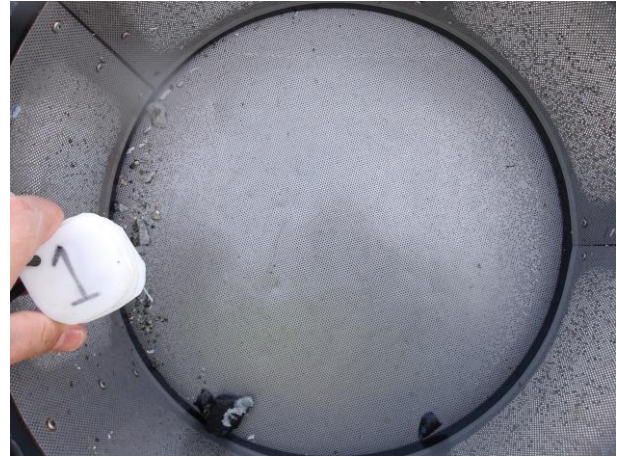
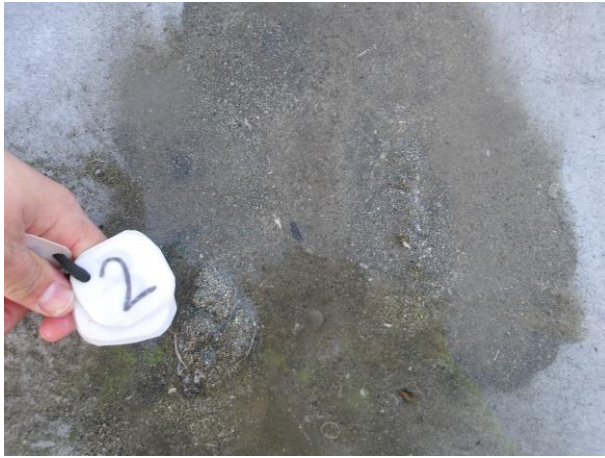
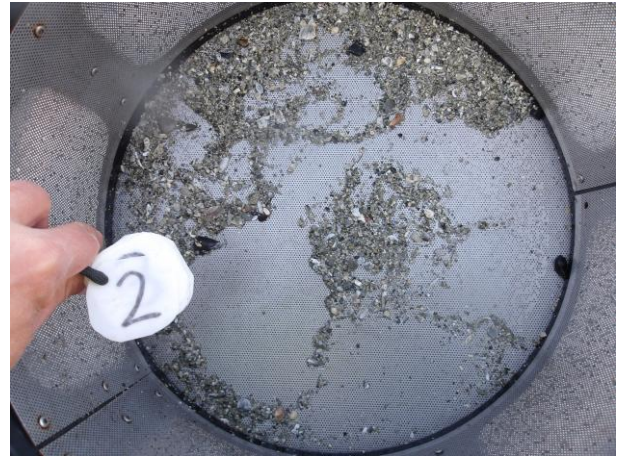
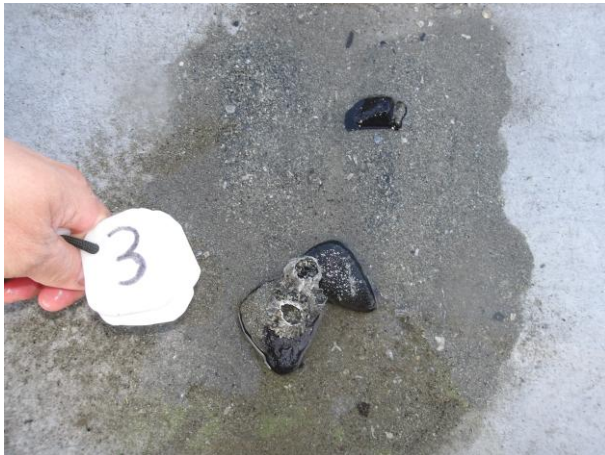
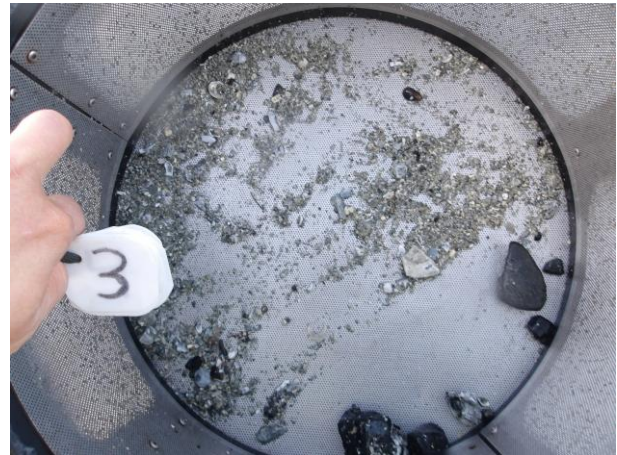
Vedlegg – Bilder fra prøvestasjoner

Bilder nedenfor viser sediment (venstre) og ferdig vasket prøve (høyre) ved stasjonene.
